## **Straßenzustand der Grester Straße zwischen Waldstraße und Detmolder Straße**

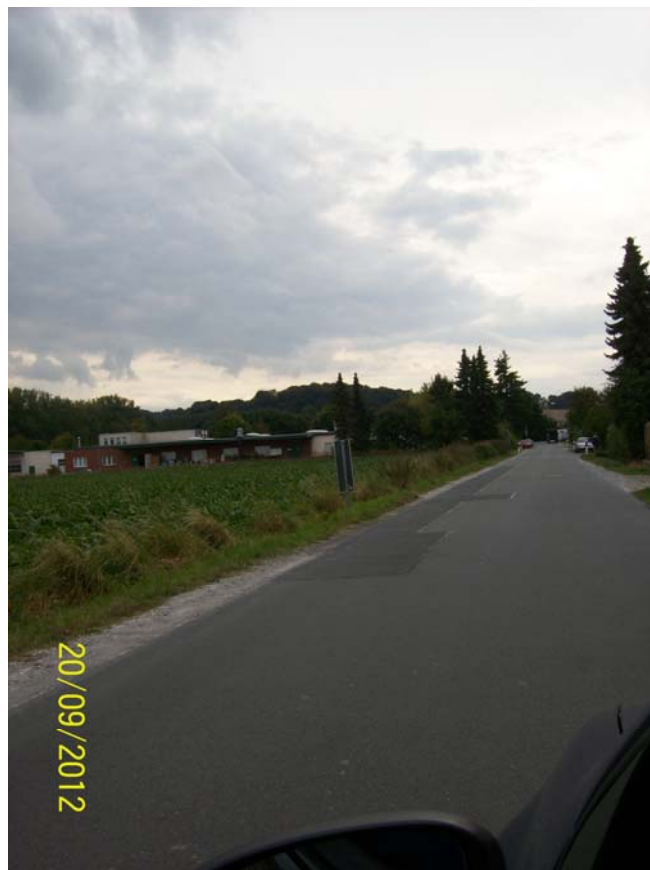
### **1. Aufbrüche der Stadtwerke Bielefeld zwischen Eschenstraße und Detmolder Straße**

Die Stadtwerke Bielefeld stellte am 27.07. 2009 den Antrag an der Grester Straße zwischen der Einmündung Eschenstraße und dem letzten Gasanschluss in der Grester Straße Höhe Haus Nr. 13 eine Gasleitung DN 200 zu verlegen. Durch die vielen Versorgungsleitungen im Randbereich der Grester Straße entschlossen sich die Verantwortlichen der Stadtwerke Bielefeld im Jahr 2010 die Gasleitung in einem Rohrvortriebsverfahren durchzuführen. Dabei wurde die Grester Straße an vier Stellen aufgebrochen. Die Wiederherstellung der Asphaltfläche erfolgte im Gesamtaufbau von 0,65 m mit min. 20 cm bituminöser Tragschicht. Im Frühjahr 2011 wurde die Tragschicht auf 4 cm Stärke ausgefräst und mit Gussasphalt fachgerecht verschlossen. Am Asphalttrand wurde nach dem Fräsen nachgeschnitten und mit Fugenverband versehen. Eine Überlappung mit der alten Asphaltfläche erfolgte nicht.

Fazit: Die Gussasphaltarbeiten wurden aus Verwaltungssicht nach den anerkannten Regeln der Technik korrekt ausgeführt.

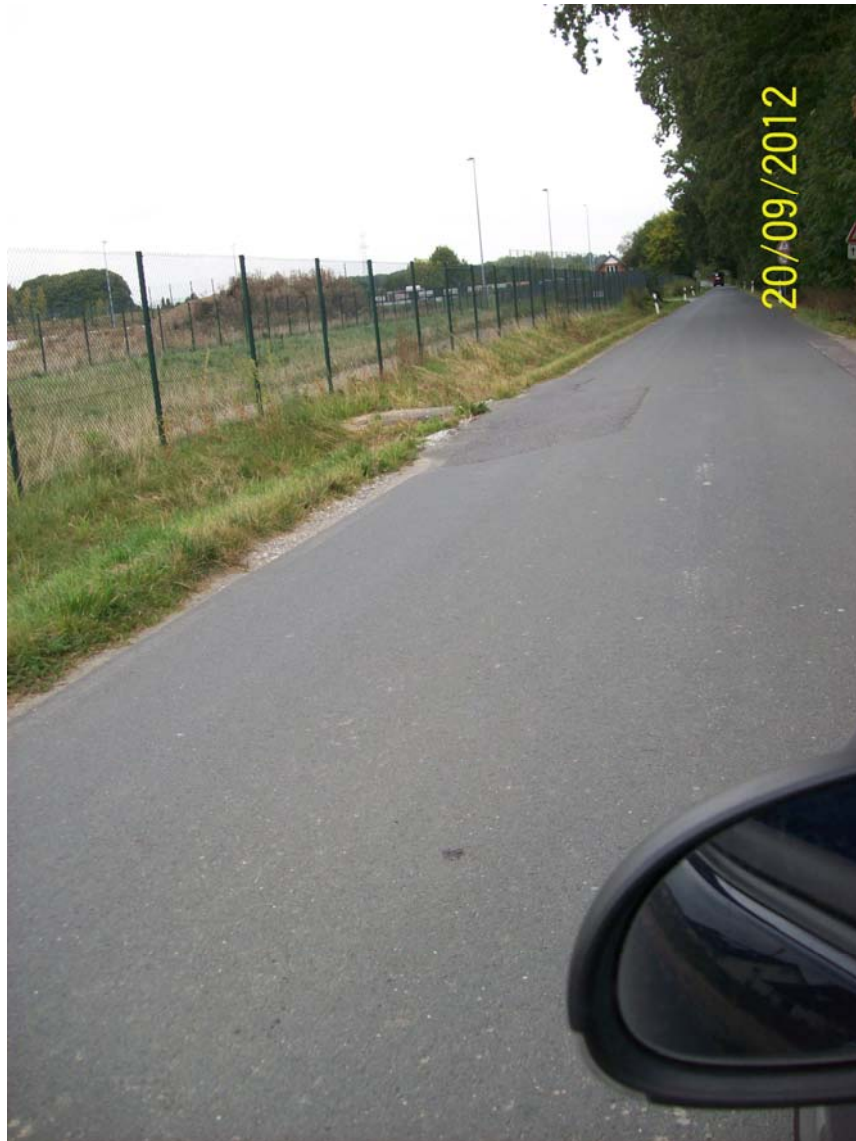
### **2. Aufbrüche des Wasserwerkes zwischen Heinrich-Lübke-Weg und Winkelstraße**

Das Wasserwerk Leopoldshöhe musste im Zuge der Kanalbauarbeiten des Erschließungsgebietes Theodor-Heuss-Weg im Randbereich der Grester Straße die Hauptleitung DN 400 zwischen der Einmündung Eschenstraße und Theodor-Heuss-Weg erneuern. Die Verlegung erfolgte im Rohrvortriebsverfahren. Dabei wurde die

Grester Straße an drei Stellen aufgebrochen. Die Wiederherstellung der Asphaltfläche erfolgte im Gesamtaufbau von 0,65 m mit min. 20 cm bituminöser Tragschicht. Das Wasserwerk plant, die Oberflächen zusammen mit anderen Aufbruchstellen im Gemeindegebiet im Zuge einer Ausschreibung mit Gussasphalt fachgerecht verschließen zu lassen.

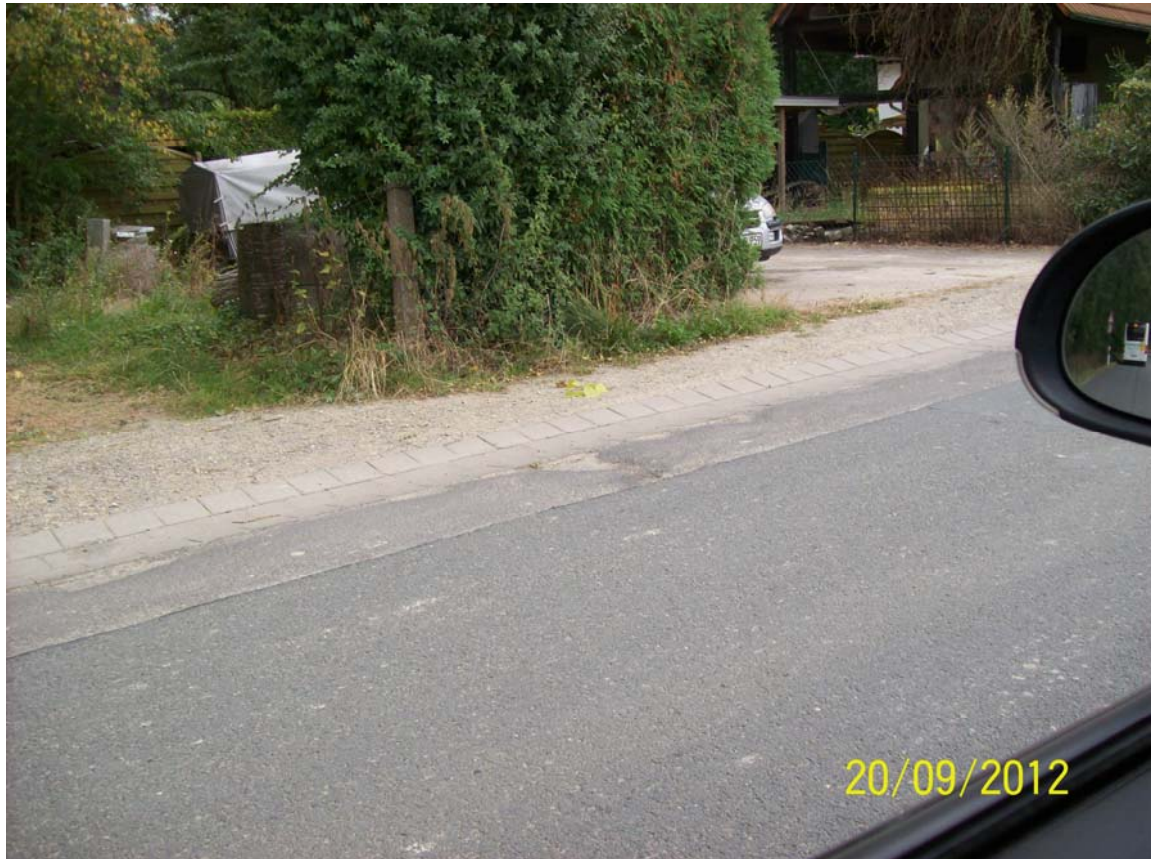
### **3. Asphaltstreifen entlang der Entwässerungsrinne Höhe der Häuser 142 bis 146**

Im Jahr 2007 erfolgte die Sanierung der Grester Straße zwischen Detmolder Straße und dem Heinrich-Lübke-Weg. Im Zuge dieser Sanierung kam die Straße ca. 15 cm höher. Nach der Sanierung kam es im Bereich der Häuser Nr. 142 bis 146 an einem der Straße nahe stehenden Haus zu erheblichen Feuchtigkeitsauftretungen im Keller. Der Besitzer dieses Hauses forderte die Gemeindeverwaltung daraufhin auf, das Oberflächenwasser der Straße im Bereich seines Grundstückes aufzufangen. Im nächsten Haushaltsjahr wurde eine dreireihige Entwässerungsrinne zum Abfangen des Oberflächenwassers entlang der Fahrbahn eingebaut. Dabei musste der Fahrbahnrand aufgebrochen und ausgefräst werden. Die Verschließung der Fläche erfolgt mit Asphaltbeton. Im Bereich der letzten 20 m in Fahrtrichtung sind jetzt Aufbrüche in der Deckschicht entstanden. Die Verwaltung plant im Zuge der Gussasphaltarbeiten des Wasserwerkes diesen Bereich in Gussasphalt herzustellen.
