Sanierung Dach Altbau Grundschule Strass,  
Horner Str. 5,  
52393 Hürtgenwald

**Bestandsermittlung und Sanierungsvorschlag**

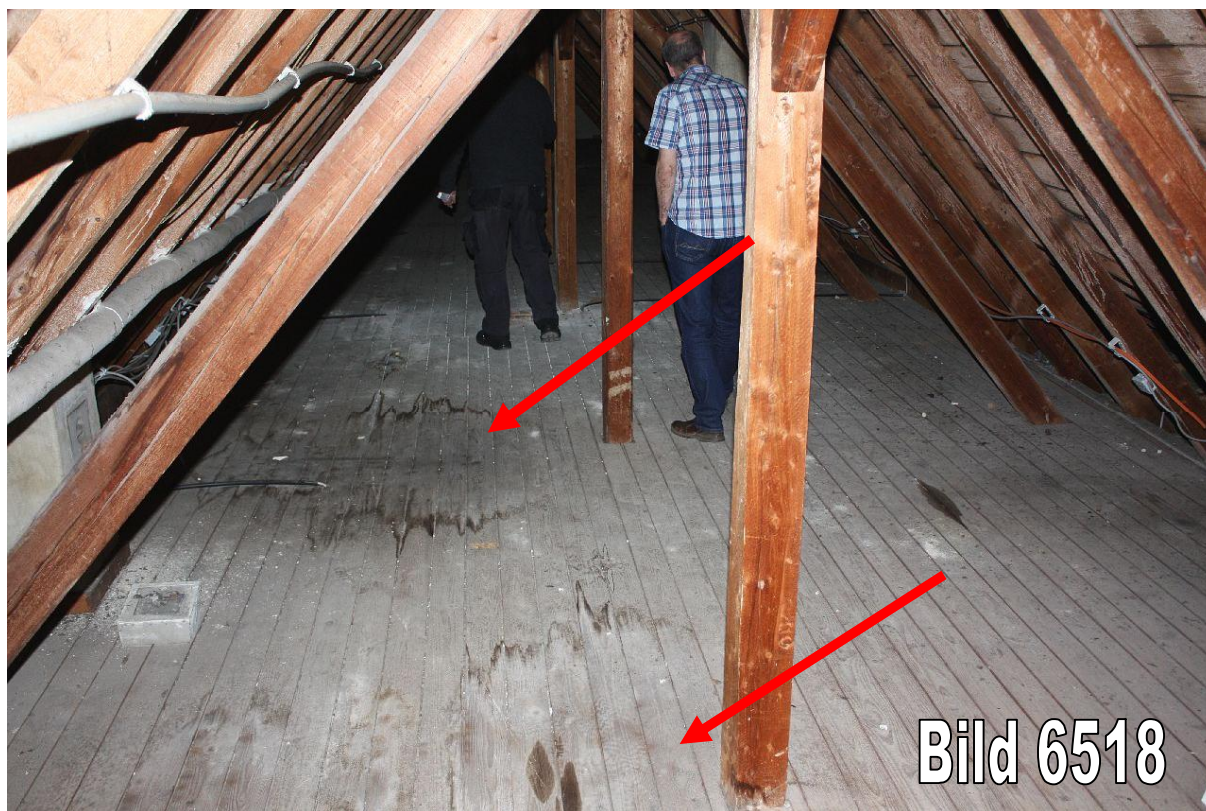
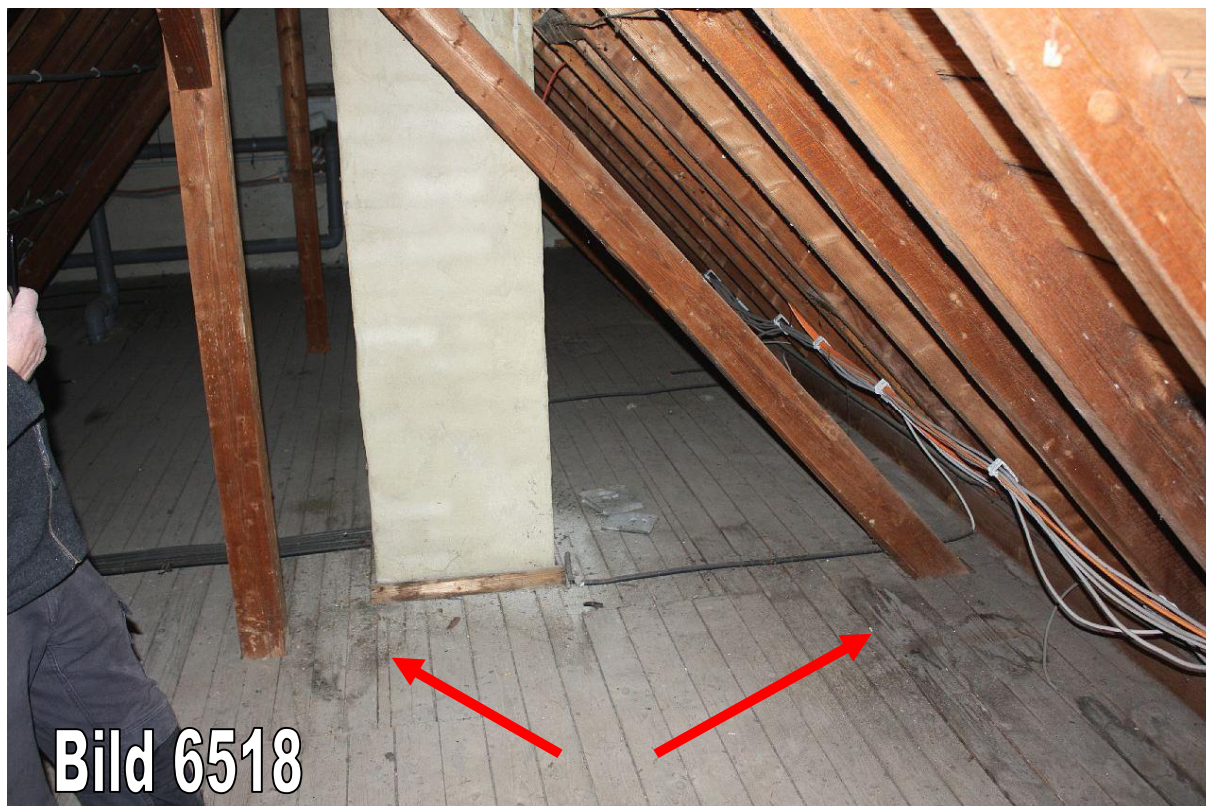
Entsprechend den vorgenannten Einflüssen weist der Schiefer des Daches dem Baujahr entsprechende Verschleißerscheinungen auf. Schieferplatten werden zunehmend „mehlig“, das heißt sie verlieren ihr Gesteinsgefüge und lösen sich nach und nach auf.

Insbesondere im Bereich der flacher geneigten Gaubendächer bleibt Feuchtigkeit länger stehen und trägt dort durch Frost weiter zur Zerstörung der einzelnen Platten bei.

**Undichtigkeiten** haben in der Vergangenheit immer wieder zu Feuchtigkeitseinträgen im Dach geführt. (Bild 6518, 6524)

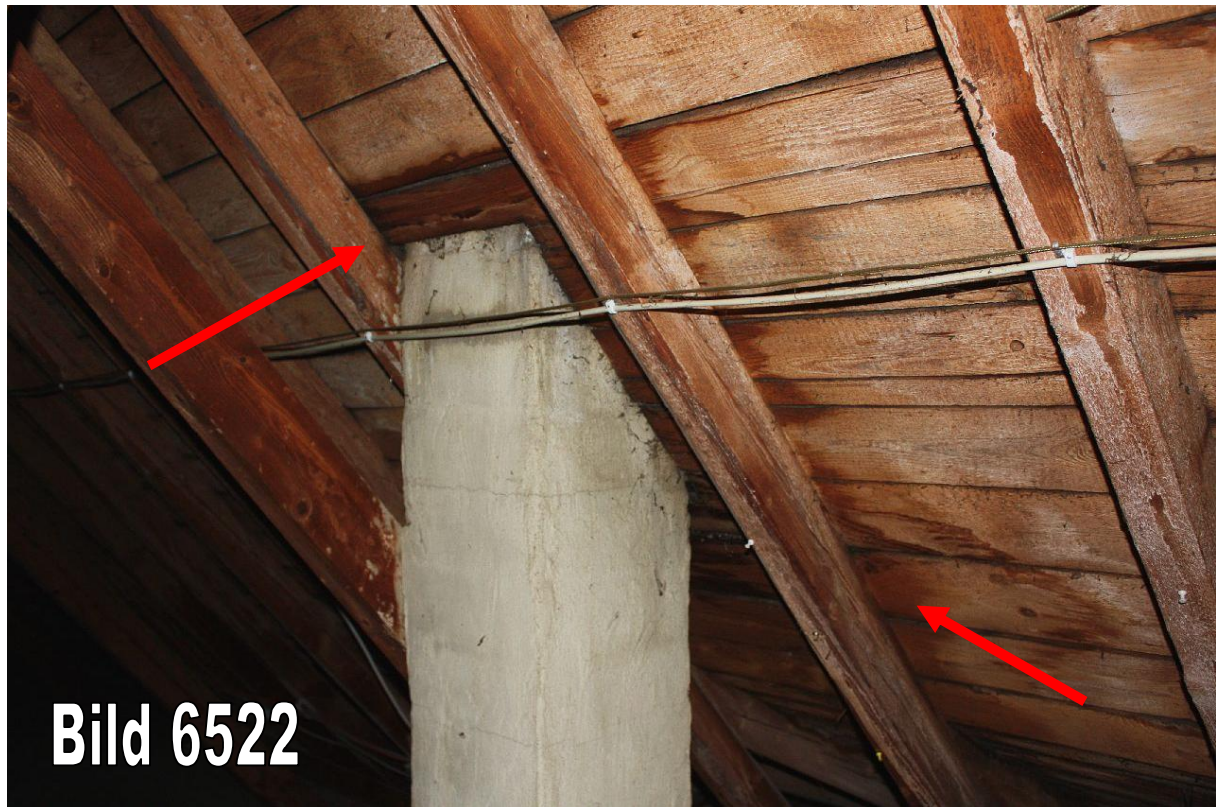
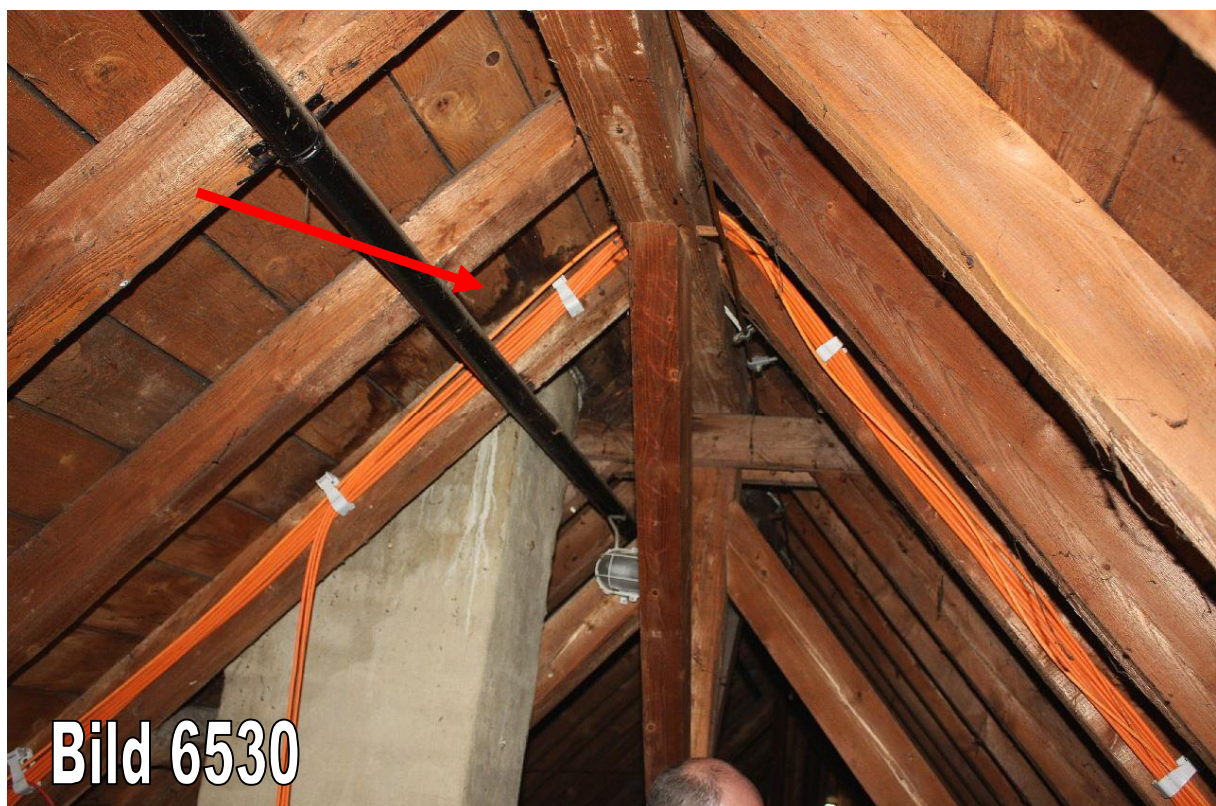
Trocknungs- und Schwindprozesse im Schalholz der Kaminköpfe haben dazu geführt, dass hier der Schiefer abgesackt und teilweise gerissen ist.  
Insbesondere im Bereich der Durchstoßpunkte von Dachaufbauten (Sirene, Strangentlüfter etc.) kommt es immer wieder zu Undichtigkeiten. (Bild 6522, 6530)

Wird dauerhaft an diesen Schäden keine Reparatur vorgenommen, kommt es zu Schäden in der tragenden Holzkonstruktion und damit zu erheblichen Kosten für deren Beseitigung.
