Prüfbericht 2014 E

nach DIN 1076

Bauwerksname **Mühlenerft / Fuß- und Radweg**
Teilbauwerksname **Mühlenerft / Fuß- und Radweg**
Kreis **Rhein-Erft-Kreis**
Ort **Bedburg - Kaster**
Bauwerksrichtung
Bauwerksart **Balkenbrücke / Mittelträger / Trapezplatte**
Tragfähigkeit
Baujahr

Prüfer **Dipl.-Ing. Benjamin Neitzke**
Prüfung vom **14.10.2014** bis **14.10.2014**

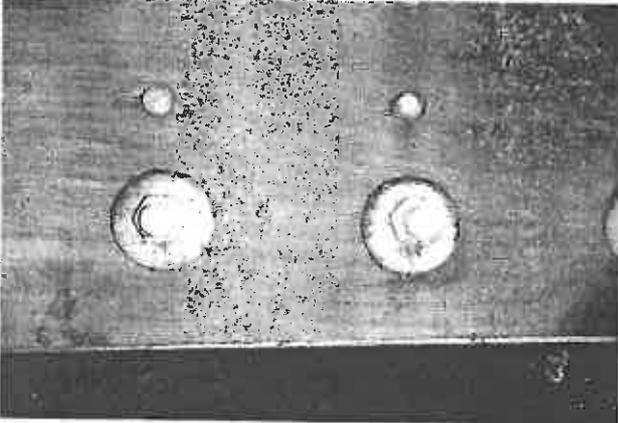
[16] S=0, V=0, D=1 BSP-ID 011-04

Überbau, Schraube, Mehrfach, Angerostet

16 VERBINDUNGSMITTEL KORRODIERT

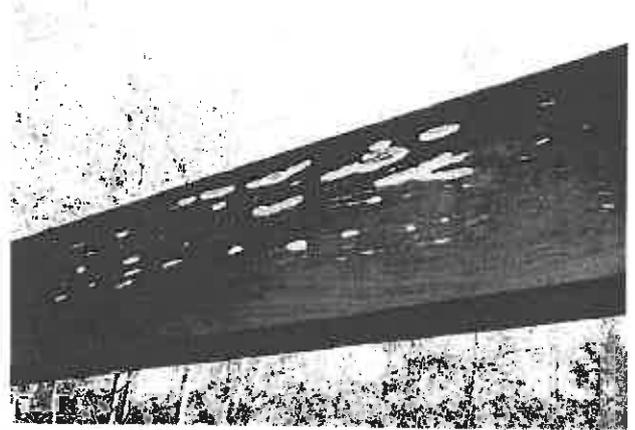
[7] S=2, V=0, D=3 BSP-ID 015-09
Längsträger des Fachwerkes, Holz, Stellenweise,
Pilzbefall-Fruchtkörper sichtbar, Unterstrom, Seitenfläche
beidseitig

07 PILZBEFALL

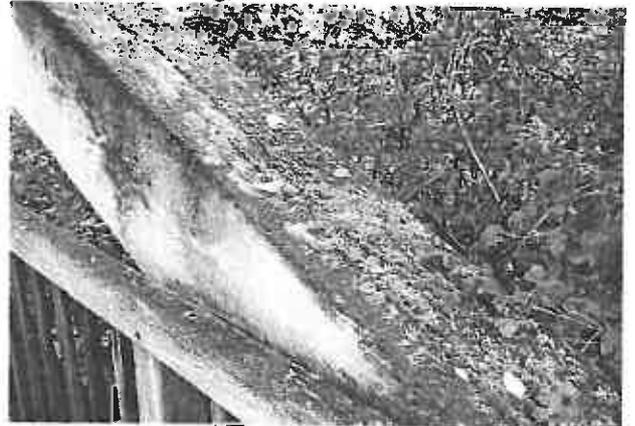
[5] S=0, V=0, D=2 BSP-ID 015-07
Längsträger des Fachwerkes, Holz, Stellenweise,
Bemoost, Beidseitig, Oberseite

05 STREBEN BEMOOST

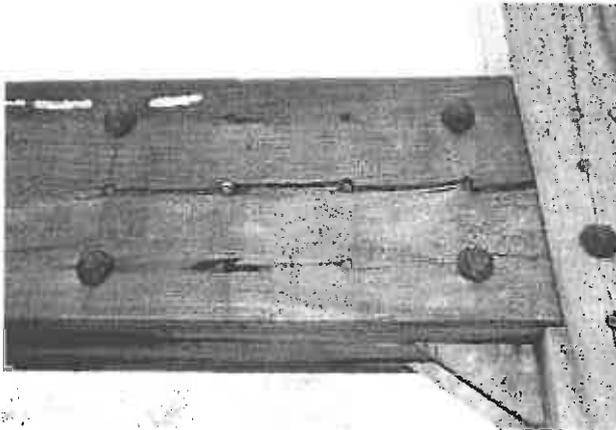
[4] S=0, V=0, D=2 BSP-ID 016-02
Längsträger des Fachwerkes, Holz, Teilweise, Gerissen,
Unterstrom, Seitenfläche beidseitig, Oberseite

04 HORIZONTALRISS

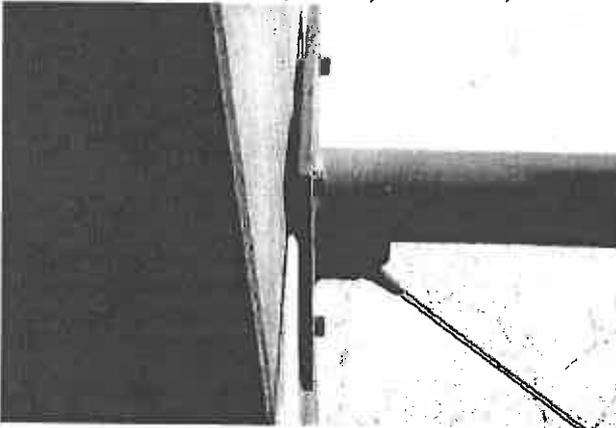
[8] S=2, V=0, D=3 BSP-ID 013-08

Aussteifungsverband des Fachwerkes, Anschluss des
Stahlfachwerks, Ein Stück, Gelöst, Unterstrom, Innen

08 AUSSRISS AM AUSSTEIFUNGSVERBAND

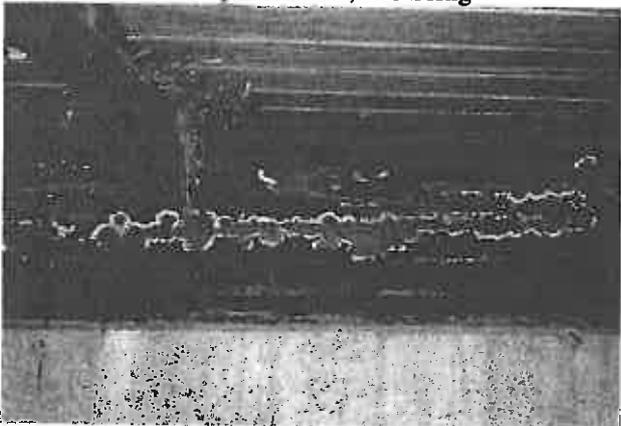
[18] S=0, V=0, D=2 BSP-ID 032-01

Hintere Kammerwand, Holz, Bereichsweise,
Pilzbefall-Fruchtkörper sichtbar, Beidseitig

18 PILZBEFALL AN KAMMERWAND

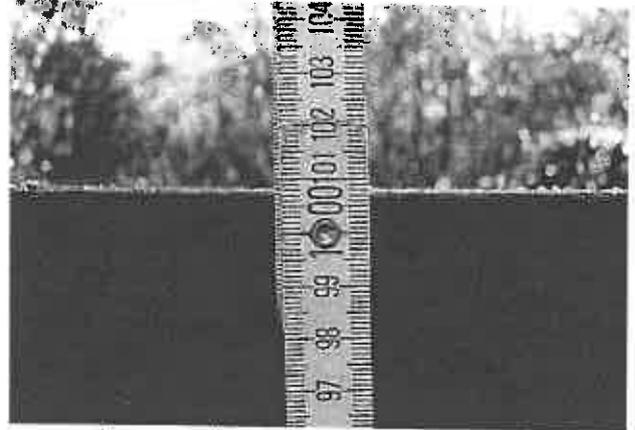
[3] S=0, V=2, D=0 BSP-ID 231-11

Füllstabgeländer ohne Seil, Gesamtes Bauteil, Höhe zu
gering, Beidseitig

03 GELÄNDERHÖHE ZU GERING

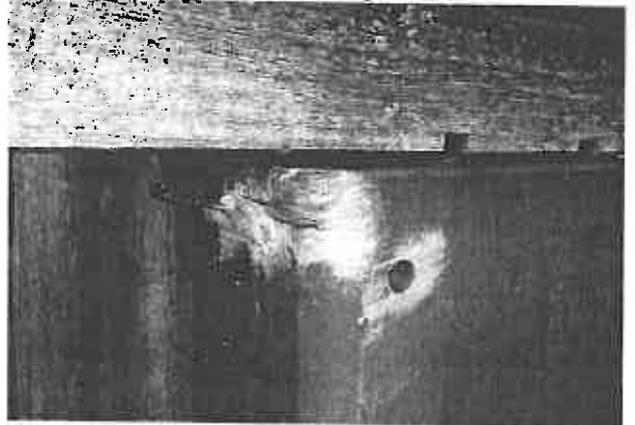
[10] S=0, V=0, D=1 BSP-ID 234-04

Geländerpfosten, Eine Stelle, Angerostet

10 GELÄNDERPFOSTEN KORRODIERT

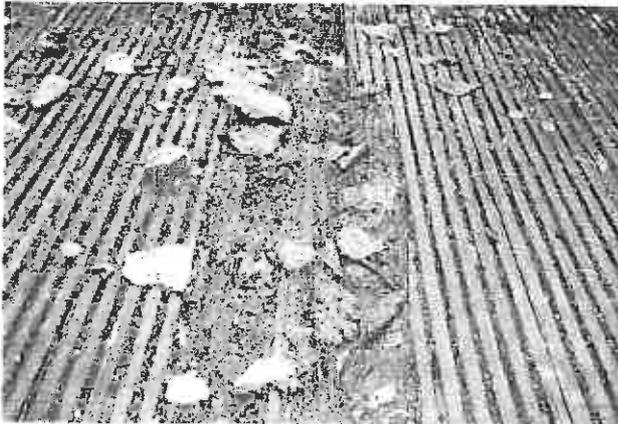
[2] S=0, V=2, D=2 BSP-ID 245-11

Geh- und Radwegbelag, Bohle, Stellenweise, Verfaut / vermodert

02 STARKE AUSBRÜCHE IM BOHLENBELAG

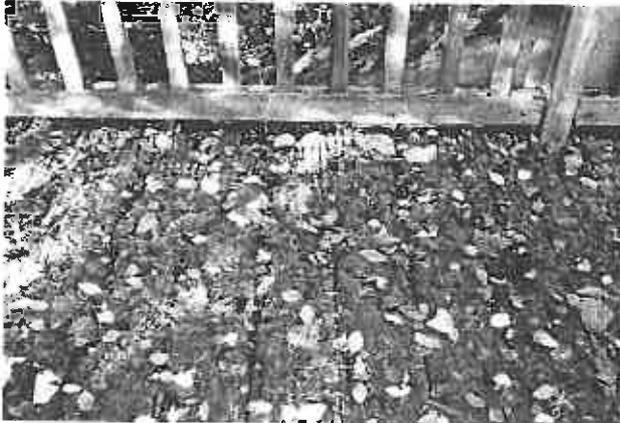
[1] S=0, V=2, D=2 BSP-ID 245-02

Geh- und Radwegbelag, Bohle, Stellenweise, Bemoost

01 BOHLEN STARK BEMOOST
