401/2017 Anlage 4

Gutachterliche Untersuchungen von 13 Feuerwehrgerätehäusern
in der Stadt Erfurt

Friesheim

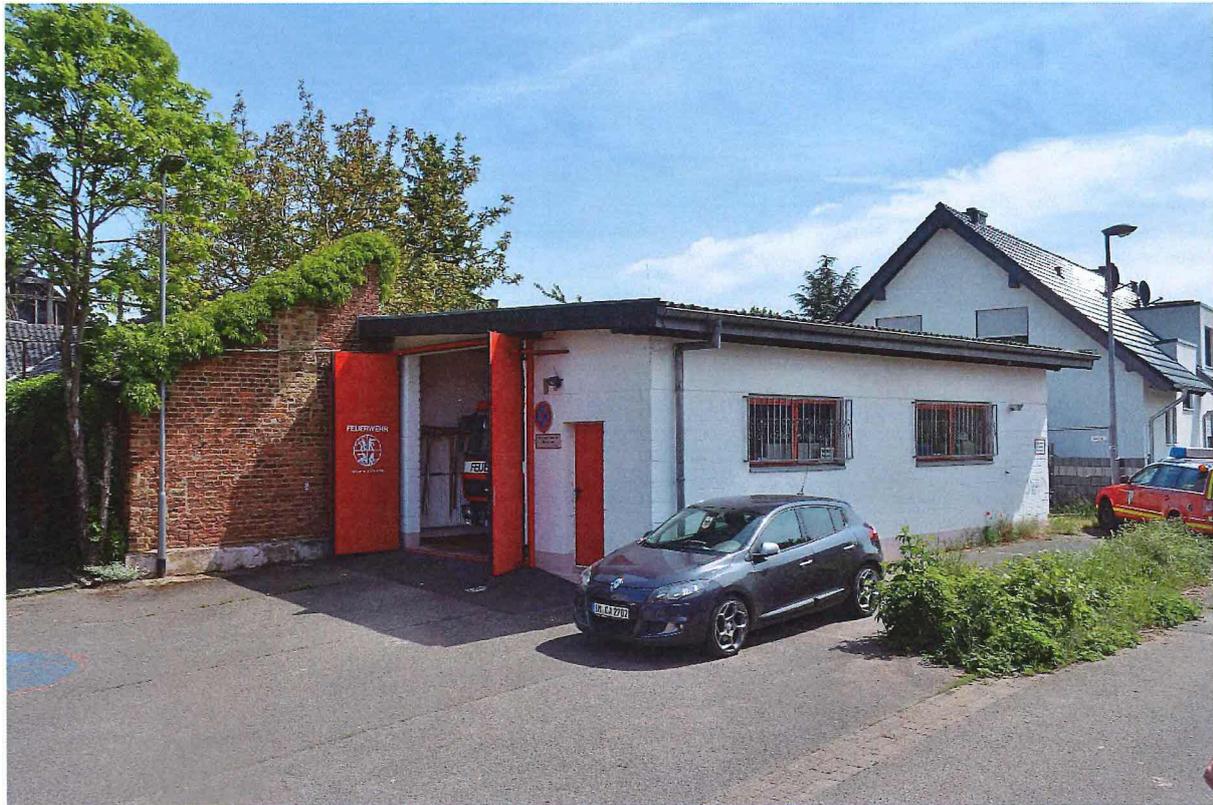
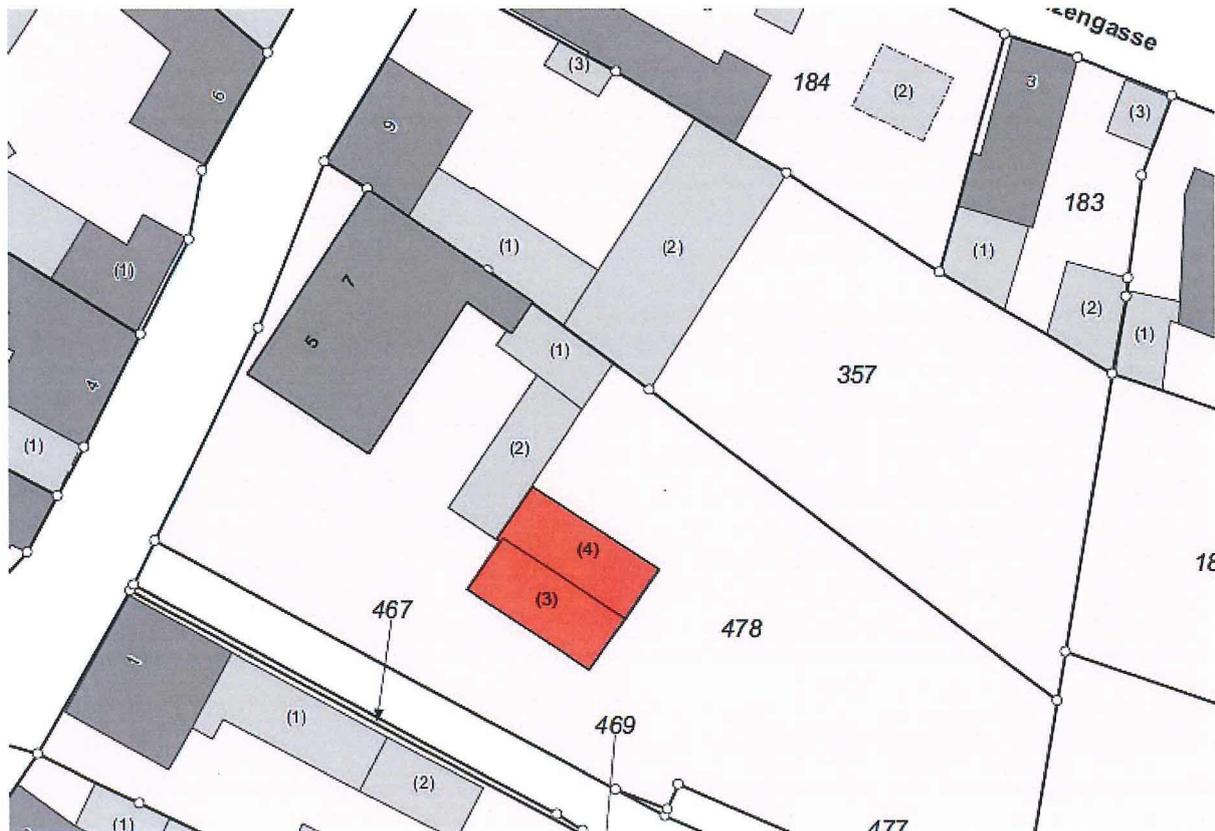
Das Feuerwehrgerätehaus in Friesheim ist eingeschossig mit einem flach geneigten Satteldach. Es befindet sich innerorts neben der ehemaligen Grundschule, heute Wohnhaus. Die Ein- und Ausfahrtsituation ist beengt und ungeordnet, da der Vorplatz als öffentlicher Parkplatz genutzt wird.

Das Gebäude wurde vermutlich in den 1970er/1980er Jahren erbaut. Die Fassade besteht aus gestrichenem Kalksandstein-Sichtmauerwerk. Das flach geneigte Satteldach ist mit Wellplatten, vermutlich asbestfaserhaltiges Welleternit, eingedeckt. Die Fenster sind Holzfenster, zum Teil einfachverglast, zum Teil isolierverglast (Aufenthaltsraum). Teile des Kalksandstein-Sichtmauerwerks sind verputzt.

Das Ein- und Ausfahrtstor ist ein Flügeltor, dreiteilig, einseitig einmal gefaltet. Aufgrund der Größe der Öffnung ist die Toranlage außen aufgesetzt.

Trotz eines instandgehaltenen Zustandes des Gebäudes sind nicht unerhebliche bauliche Schäden und Mängel vorhanden; im Einzelnen sind dies:

- * Schadhafte, letztendlich nicht reparable Dacheindeckung mit Wellplatten
- * Schadhafte Dachentwässerungen (Rinnen und Rohre)
- * Mangelhafter Wärmeschutz der großen Dachflächen
- * mangelhafter Wärmeschutz der Außenwände
- * Einfachverglaste Metallfenster in der Fahrzeughalle

Der bauliche Zustand erfordert eigentlich eine Komplettsanierung der äußeren Hülle des Gebäudes inkl. Wärmedämmung der Außenwände.

- * Einrüsten des Gebäudes
- * Erneuerung der Dacheindeckung inkl. Instandsetzung der Tragkonstruktion (Wellplatteneindeckung auf Querpfeifen)
- * Wärmedämmung des Daches in Verbindung mit der Erneuerung der Dacheindeckung
- * Erneuerung der Dachentwässerung (Rinnen und Rohre)
- * Wärmedämmung der Außenwände (WDVS)
- * Erneuerung der Fenster in der Fahrzeughalle

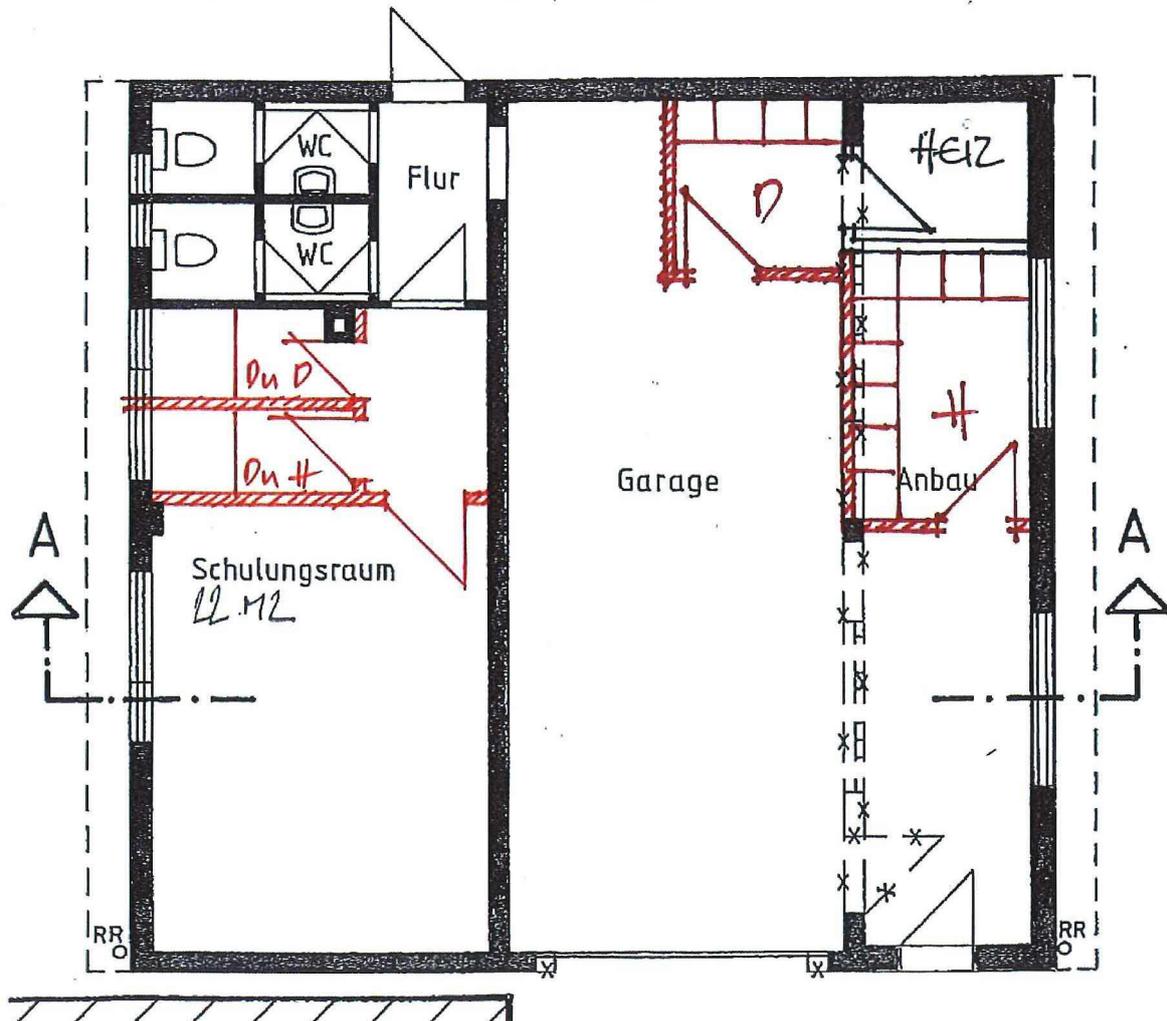
Vorhanden sind die Fahrzeughalle, ein Schulungs- und Aufenthaltsraum sowie eine WC-Anlage, getrennt für Männer und Frauen. Nicht vorhanden sind abgetrennte Umkleebereiche, getrennt für Männer und Frauen. Zurzeit findet das Umkleiden in der Fahrzeughalle statt. Aufgrund räumlicher Reserven in der Fahrzeughalle wäre die Abtrennung von Räumen für die Umkleiden, getrennt für Männer und Frauen möglich.

Ebenfalls nicht vorhanden sind getrennte Duschen; diese könnten unter Reduzierung der Fläche des Aufenthalts- und Schulungsraums geschaffen werden.

- * Abtrennung von Umkleidebereichen, getrennt nach Männer und Frauen, in der Fahrzeughalle.
- * Einbau von getrennten Duschen im heutigen Schulungsraum.

Ein erstes Planungskonzept ist nachfolgend dargestellt.

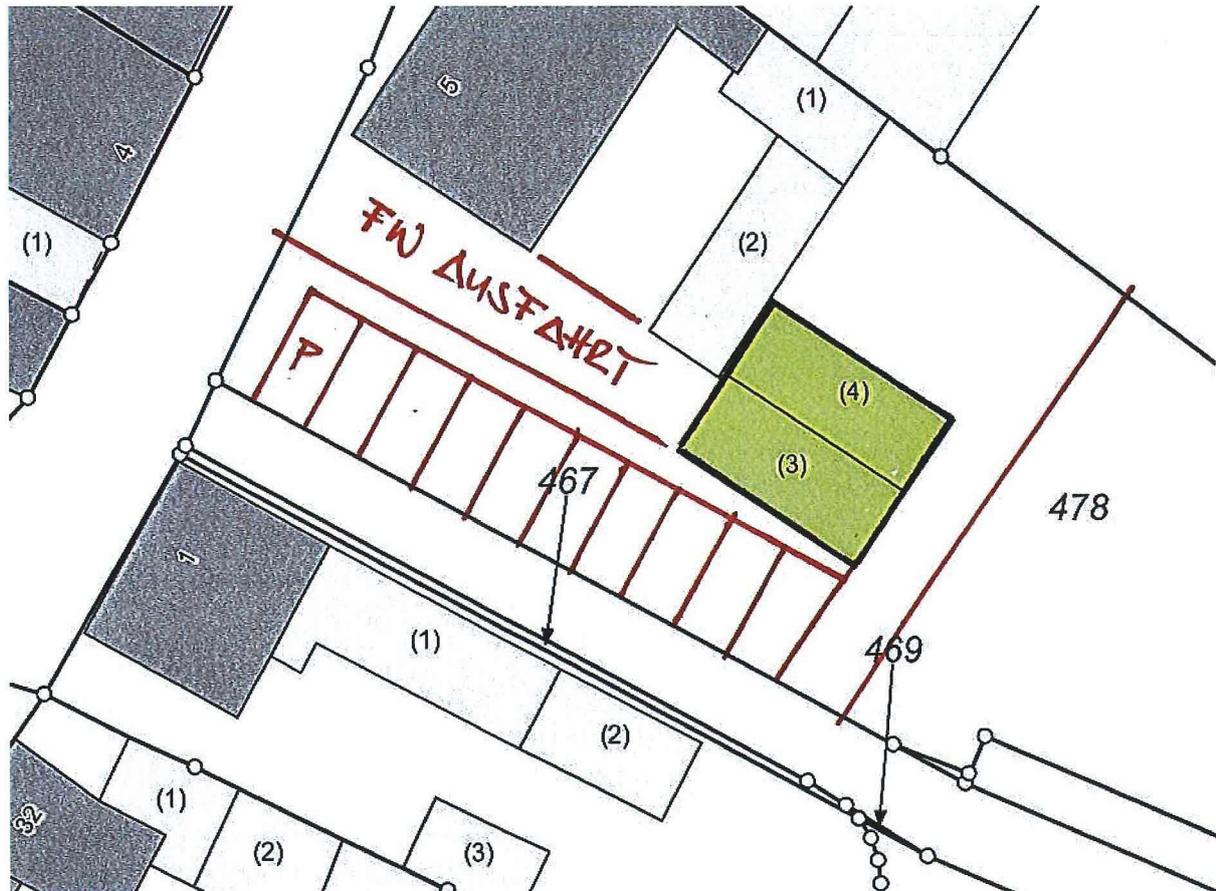
Die Zu- und Ausfahrtssituation ist äußerst problematisch. Die Zufahrt erfolgt vom Niederweg in den Pfarrer-Jaegers-Weg und von hier über einen Parkplatz zum Einfahrtstor. Der Parkplatz wird sowohl öffentlich als auch von Bewohnern der ehemaligen Grundschule genutzt.

Diese Situation ist äußerst unbefriedigend und zudem unfallträchtig. Der gesamte Vorplatz müsste für die Feuerwehr zur Verfügung stehen und komplett neu geordnet werden.

Komplette Neugestaltung des Vorplatzes mit Abtrennung einer Feuerwehr Zu- und Ausfahrt direkt zum Niederweg entlang des Giebels der ehemaligen Schule. Die Parkplätze können entlang des Pfarrer-Jaegers-Weg angeordnet werden. Dies betrifft sowohl die Parkplätze für die Einsatzkräfte als auch gegebenenfalls Parkplätze für die Wohnungen in der ehemaligen Schule. Die Zufahrt entlang des Nachbargrundstücks in den rückwärtigen Bereich kann erhalten werden.

Ein grobes Planungskonzept ist nachfolgend dargestellt.
