401/2017 Anlage 6

Gutachterliche Untersuchungen von 13 Feuerwehrgerätehäusern
in der Stadt Erfstadt

Borr

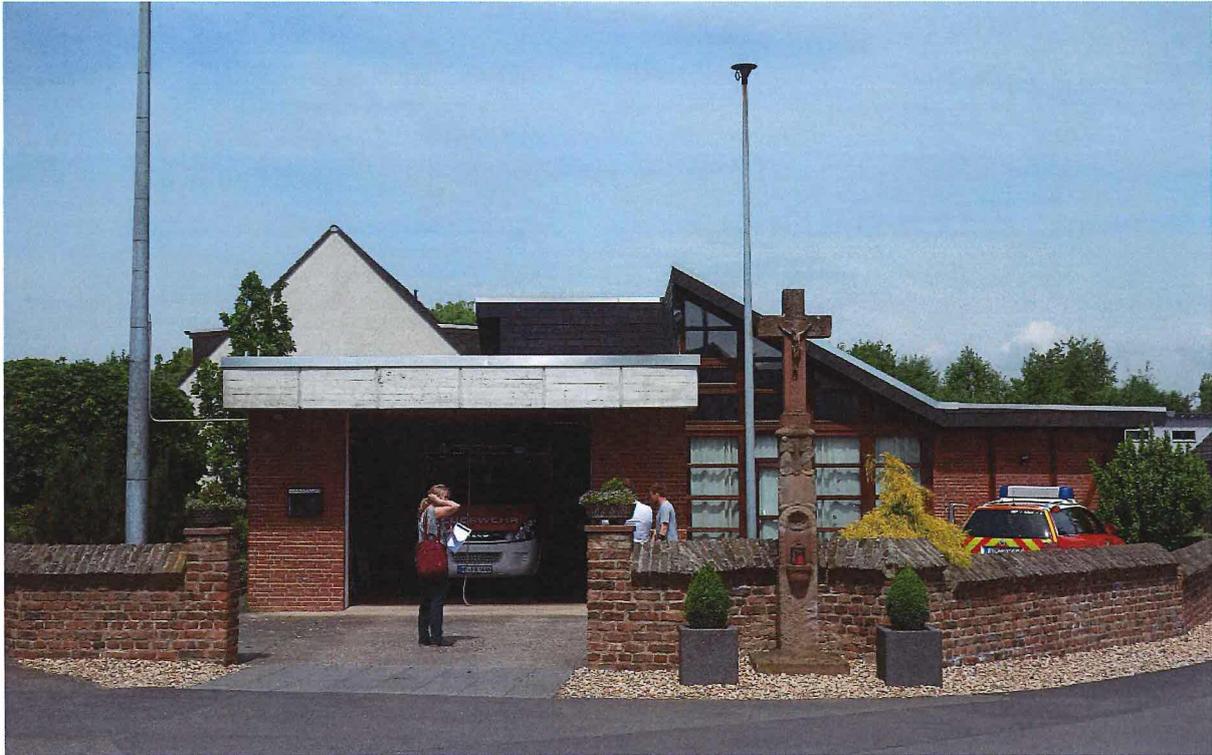
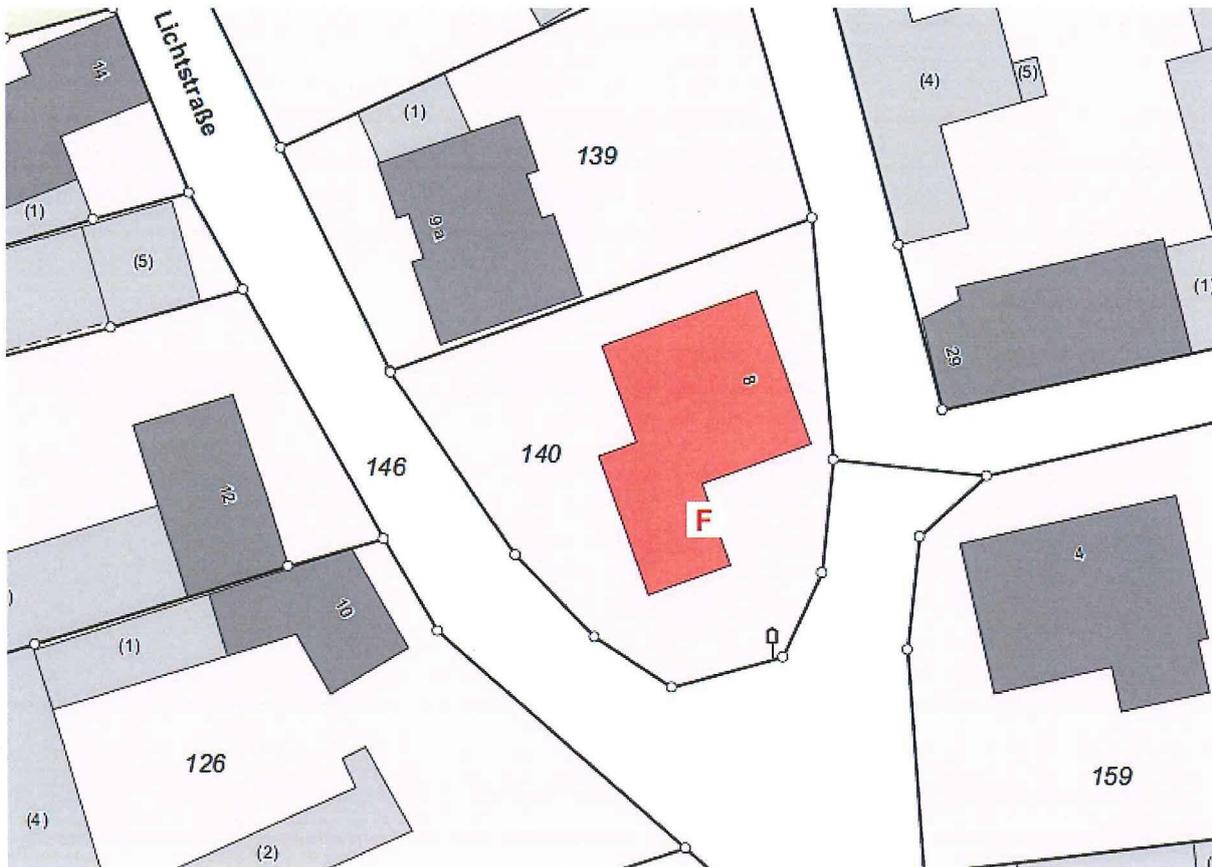
Das Feuerwehrgerätehaus befindet sich in einem instandgehaltenen Zustand. Die Dacheindeckungen sind nach Aussage der Stadt Erftstadt ohne Schäden und Mängel. Die Außenwände der massiven Fahrzeughalle haben eine äußere Ziegelsichtmauerwerks-Fassade ohne Schäden. Den oberen Abschluss bildet eine Sichtbetonattika, ca. 60 cm hoch, auskragend; diese Attika weist Betonschäden (Abplatzungen, mangelhafte Betonüberdeckung, korrodierende Betonstähle) auf.

Die fast geschlossenen Fassadenteile des Holzfachwerkbauteils bestehen aus Ziegelsichtmauerwerks-Ausfachungen und lasierten Holzfachwerken. Die Holzfachwerke wurden aufwendig instand gesetzt – Dickschichtlasuren, Fugen zwischen Holz und Mauerwerk in „dauerelastischer“ Füllung; in Einzelbereichen sind Holzschäden feststellbar.

Alle Fenster und Türanlagen in diesem Baukörper bestehen aus Holzprofilen mit Isolierverglasungen; auch hier wurden die Oberflächen instand gesetzt und neu lasiert. In Teilbereichen, insbesondere der Ausgangsfassade der Toilettenanlage, ist die Lasur instandsetzungsbedürftig.

Das Tor zur Fahrzeughalle ist ein älteres Schwingtor, mechanisch zu bedienen, ohne Sicherungseinrichtungen und ohne Wärmedämmung.

- * Betoninstandsetzung der Attika
- * Einbau eines elektrisch betriebenen Sektionaltors
- * Lasur / Anstrich von Fensterrahmen, Fachwerkbalken usw.

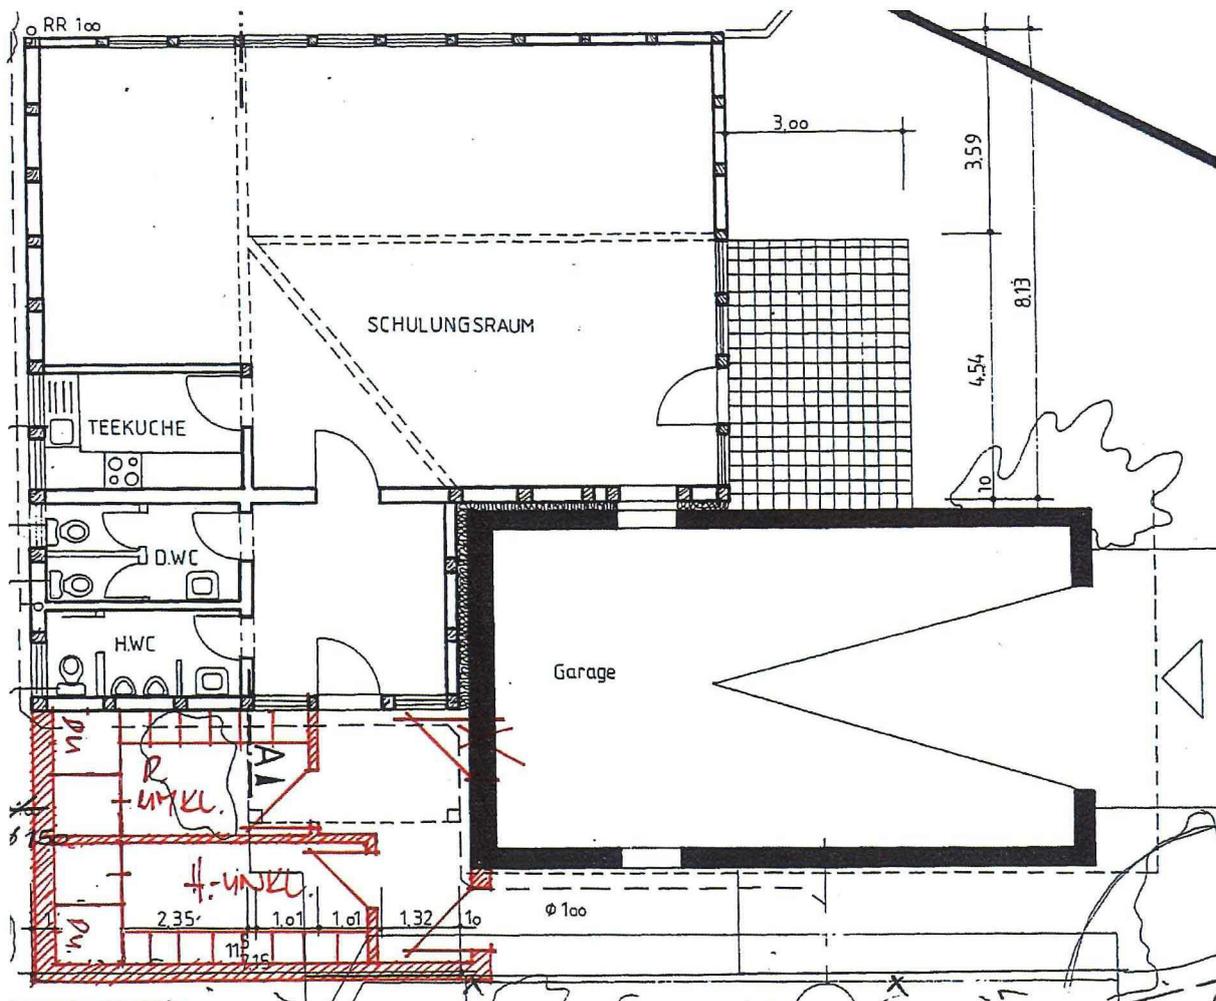
Gemäß der Planungsanforderung ist die Schaffung getrennter Umkleebereiche und Duschen für Männer und Frauen vorgesehen. Dies könnte innerhalb des sehr großen Schulungs- und Aufenthaltsraums erfolgen, was jedoch zum einen mit nicht unerheblichen Umbaumaßnahmen verbunden wäre und zudem diesen Raum wesentlich einschränken würde.

Eine zweite Möglichkeit besteht darin, durch einen Anbau an die WC-Anlage und den Seiteneingang die notwendigen Flächen zu schaffen; diese Planungsüberlegung ist nachfolgend konzepthaft dargestellt.

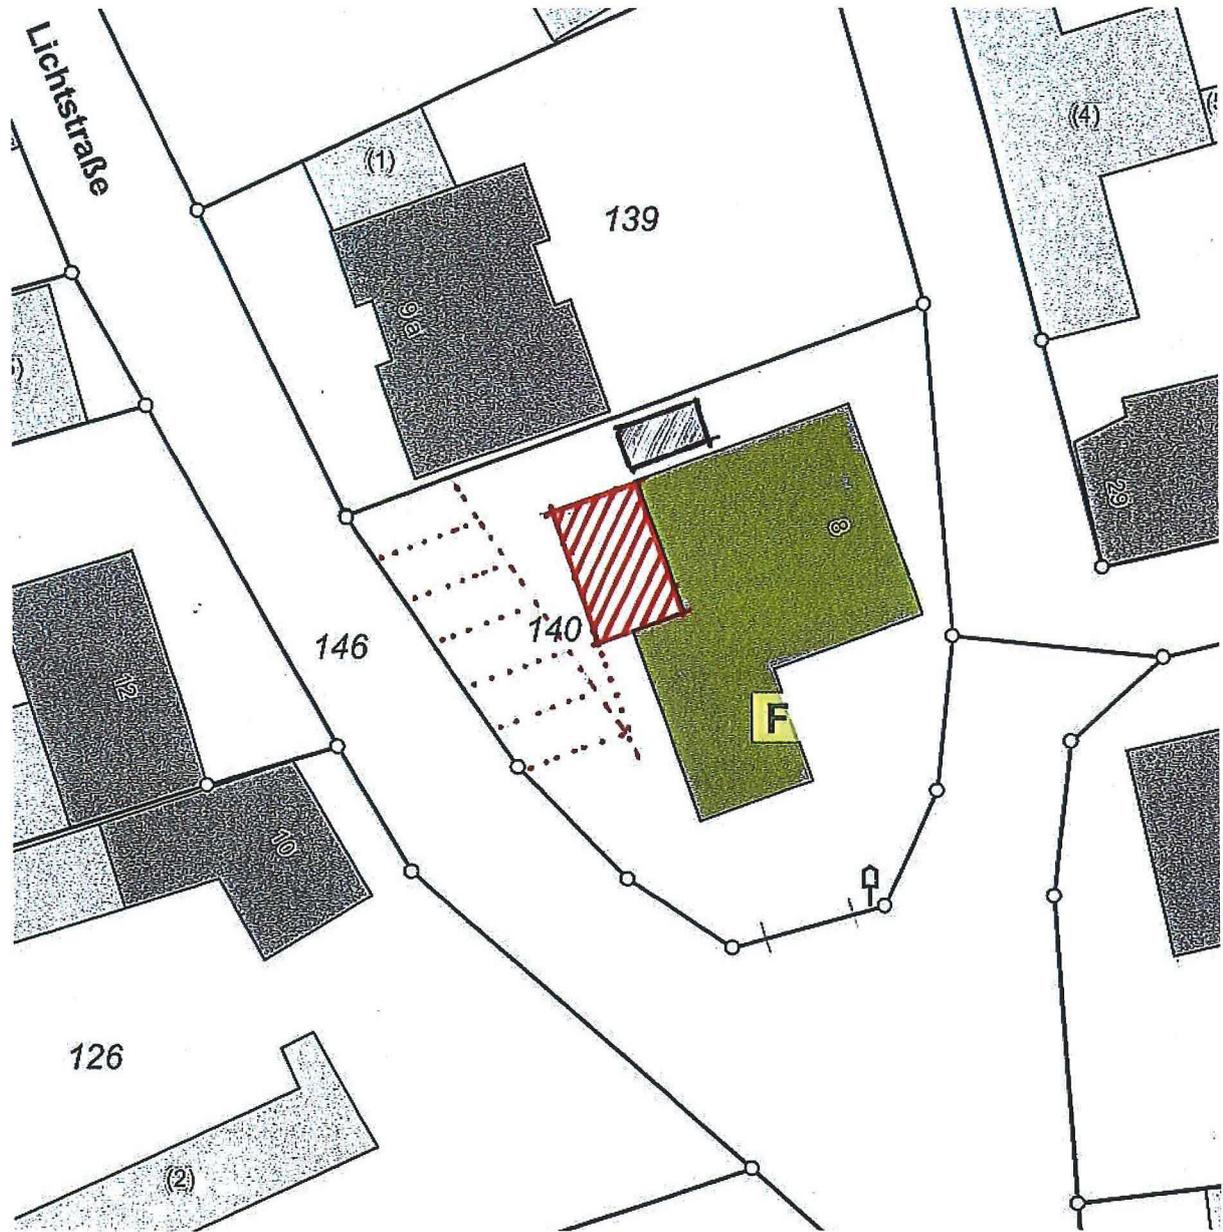
Im Zusammenhang mit dem Anbau der Umkleieräume wäre eine Neugestaltung der westlichen Freifläche (heute Grünfläche) möglich. Hier könnten 6 Stellplätze geschaffen werden. Ein Planungskonzept dieser Überlegung ist nachfolgend dargestellt.
