401/2017 Anlage 7

Gutachterliche Untersuchungen von 13 Feuerwehrgerätehäusern  
in der Stadt Erfstadt

Erp

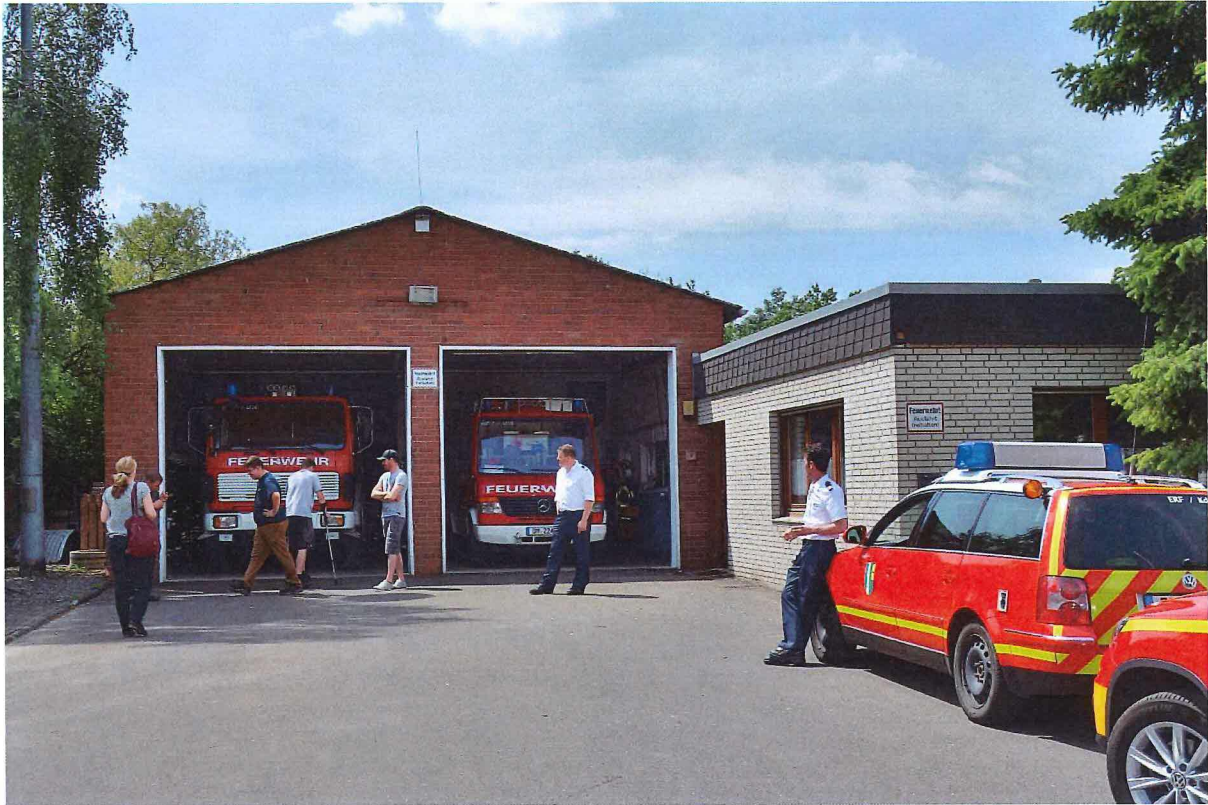
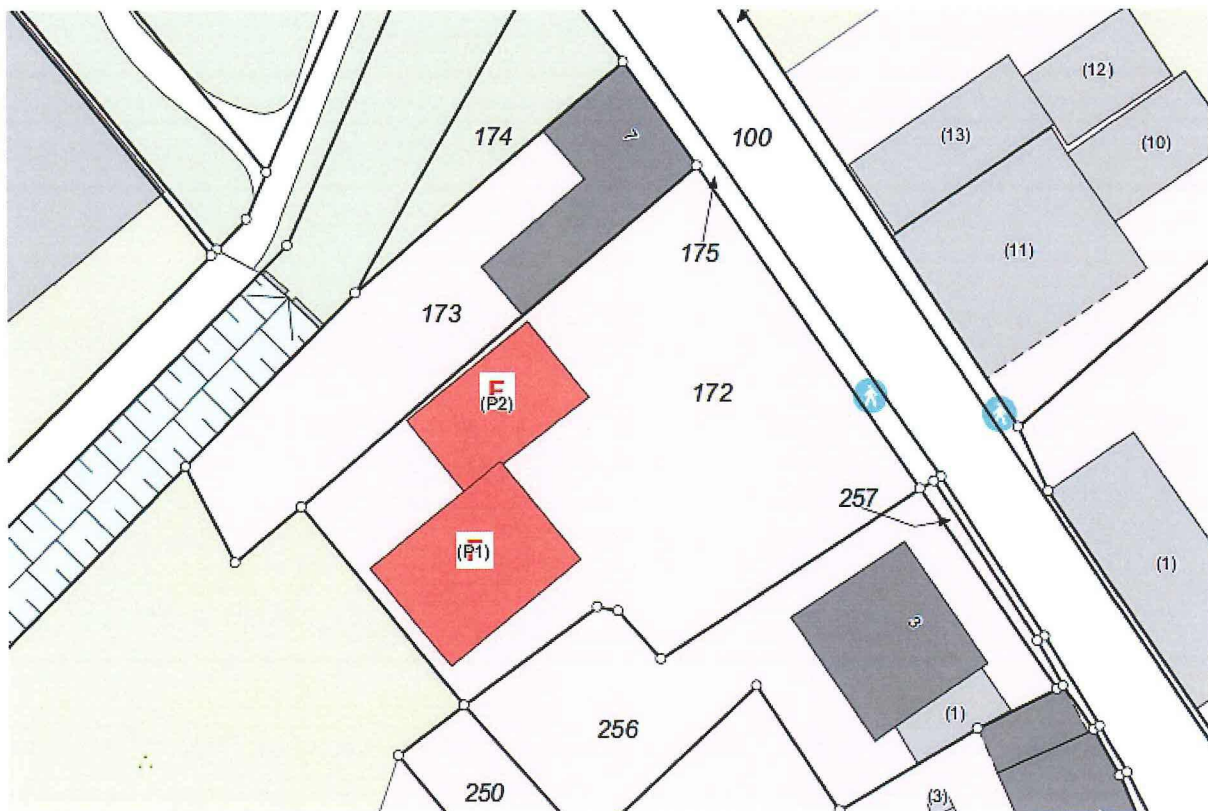
Das Feuerwehrgerätehaus in Erp besteht aus zwei unterschiedlichen Baukörpern. Zum einen handelt es sich um eine eingeschossige Fahrzeughalle für zwei Fahrzeuge mit zwei Toren und einem ca. 15 Grad geneigten Satteldach. An diese Fahrzeughalle versetzt angebaut befindet sich ein eingeschossiger Baukörper mit Flachdach. Hierin befinden sich ein Aufenthalts- und Schulungsraum sowie eine WC-Anlage; dieser Gebäudeteil ist teilunterkellert mit einem Heizraum und einem Abstellraum.

Bei beiden Baukörpern handelt es sich um Massivgebäude mit unterschiedlicher Gestaltung. Die Fahrzeughalle mit dem geneigten, höher liegenden Dach hat eine Sichtmauerwerksfassade in roten Klinkern. Der Flachdachbaukörper hat eine weiße Verklammerung und eine Attikaverkleidung aus dunklen Faserzementplatten.

In einzelnen Bereichen sind nicht unerhebliche bauliche Schäden und Mängel vorhanden (Welleternitplattendach der Fahrzeughalle, marode Fenster, Risse im Nebengebäude, überalterte Sanitäreinrichtungen). Des Weiteren sind nutzungsspezifische Mängel vorhanden (Fehlen von abgetrennten, geschlechtergetrennten Umkleidebereichen und Duschkabellen).

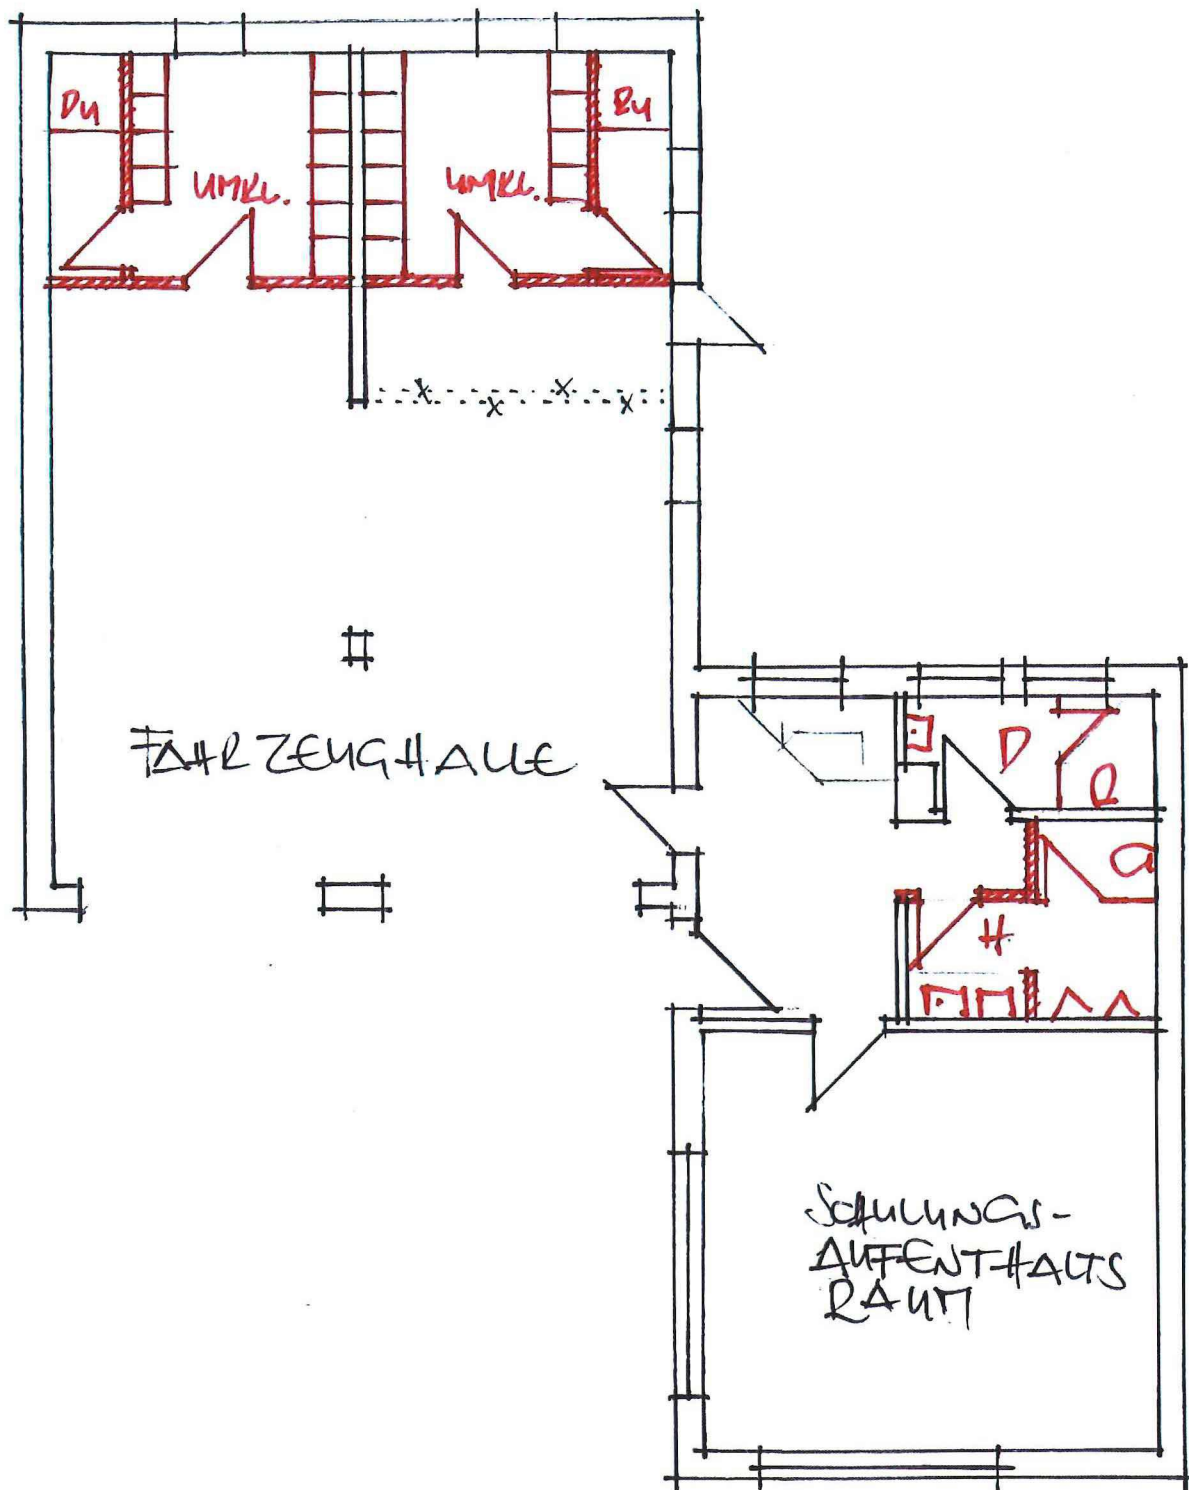
Ein Planungskonzept für die genannten Umbauten ist nachfolgend dargestellt.

- \* Erneuerung der Sanitäranlagen inkl. Grundrissveränderungen
- \* Einbau von Umkleidebereichen inkl. Duschen im rückwärtigen Bereich der Fahrzeughalle
- \* Einbau einer neuen Beleuchtungsanlage in der Fahrzeughalle
