Gutachterliche Untersuchungen von 13 Feuerwehrgerätehäusern in der Stadt Erfstadt

Gymnich

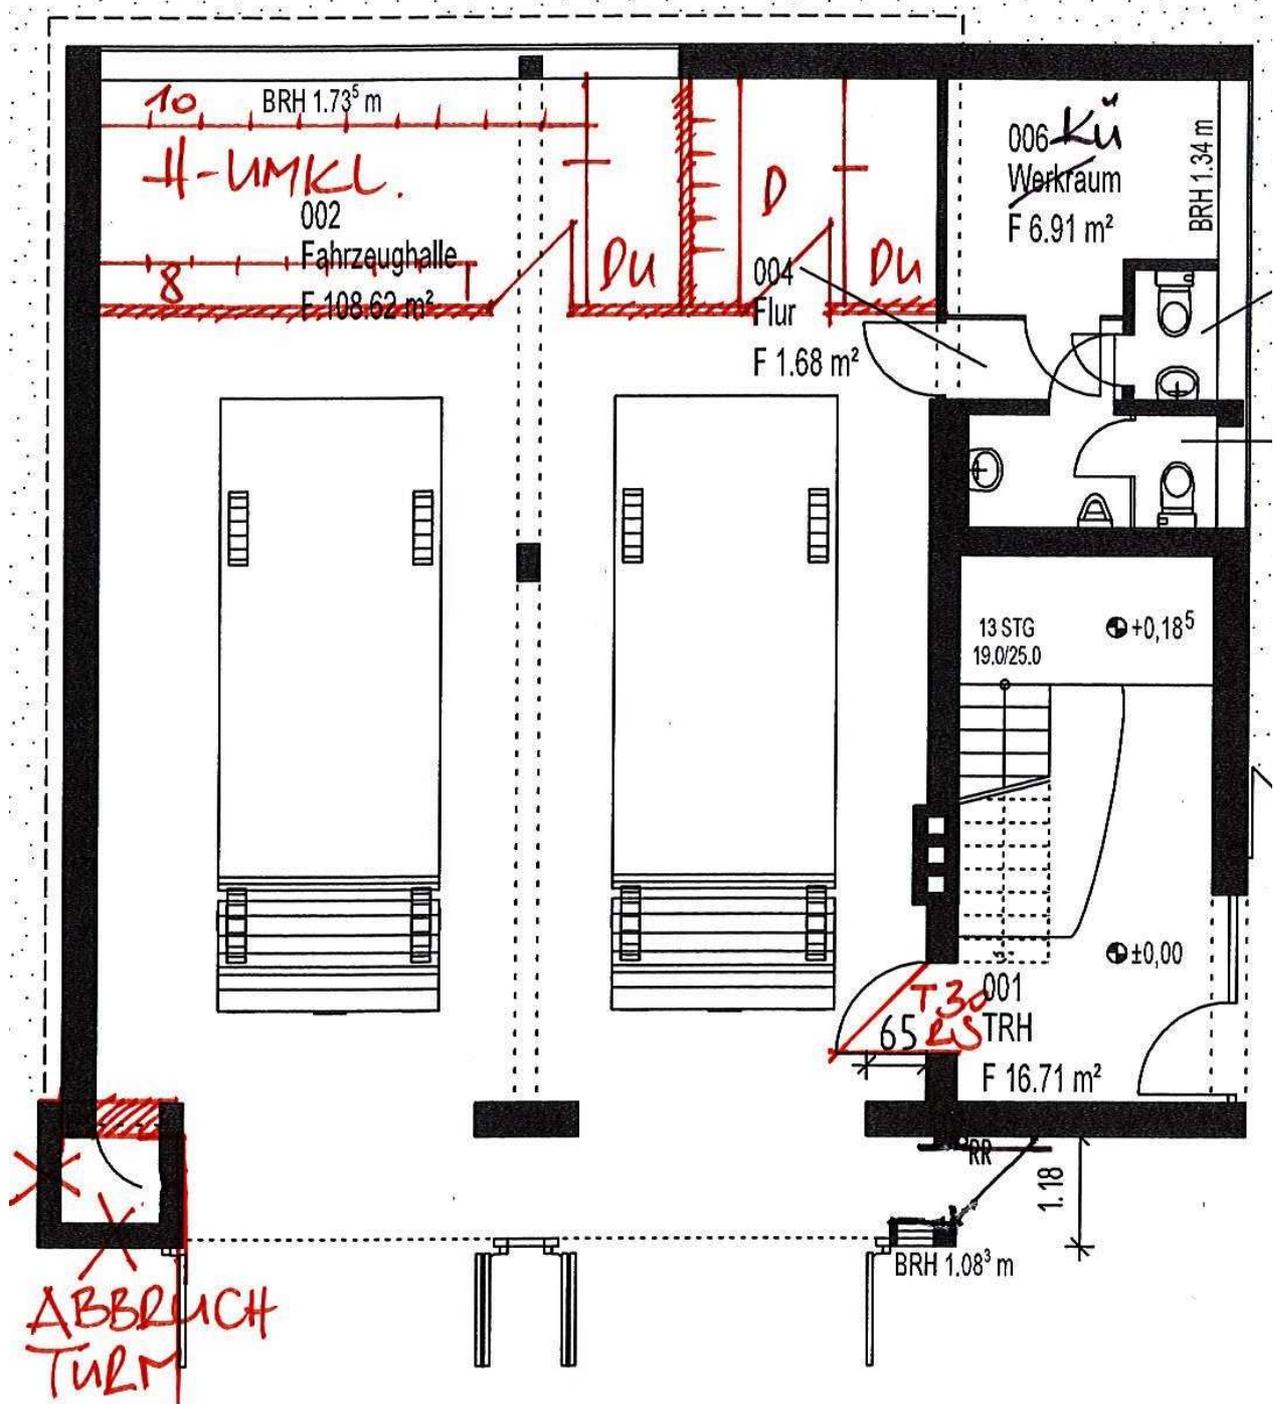
Wie in fast allen Gerätehäusern fehlen abgetrennte Umkleidebereiche, getrennt für Frauen und Männer. Das Umkleiden erfolgt im rückwärtigen Bereich der Fahrzeughalle, die zudem als Aufenthaltsbereich genutzt wird. WC-Anlagen getrennt für Frauen und Männer sind vorhanden; es fehlen jedoch Duschköglichkeiten.

- * Die Tür vom Treppenraum in die Fahrzeughalle im Erdgeschoss entspricht nicht den baurechtlichen Anforderungen (T30 RS)
- * Die Türen vom Treppenraum in die Kellerräume entsprechen in keinster Weise den Anforderungen (T30 RS)
- * Der Schulungsraum im Obergeschoss bedarf ebenfalls der Brandschutzabtrennung zum Treppenraum (Fenster- und Holztür)
- * Im Keller befinden sich im Treppenraum Waschmaschinen, Trockner und weitere Brandlasten in Form abgestellter Möbel

Gemäß den Planungsanforderungen ist die Schaffung getrennter Umkleidebereiche inkl. Duschmöglichkeiten für Männer und Frauen vorgesehen. Diese Räume können im rückwärtigen Bereich der Fahrzeughalle (heutige Umkleide- und Aufenthaltsbereiche) angeordnet werden. Hierdurch entfällt der Aufenthaltsbereich. Hierfür stünde nur noch der Schulungsraum im Obergeschoss zur Verfügung.

Zur Behebung der Brandschutzmängel im Treppenraum ist der Einbau von T30 RS Türen im Kellergeschoss (2 Stück), Im Erdgeschoss (1 Stück, Tür zur Fahrzeughalle) und im Obergeschoss (1 Stück, Tür zum Schulungsraum) erforderlich. Hinzu kommt das Schließen des Fensters des Schulungsraums zum Treppenraum. Die Nutzung des Treppenraums im Keller als „Waschküche“ sowie als Abstellraum ist aufzugeben.
