Gutachterliche Untersuchungen von 13 Feuerwehrgerätehäusern in der Stadt Erfstadt

# Dirmerzheim

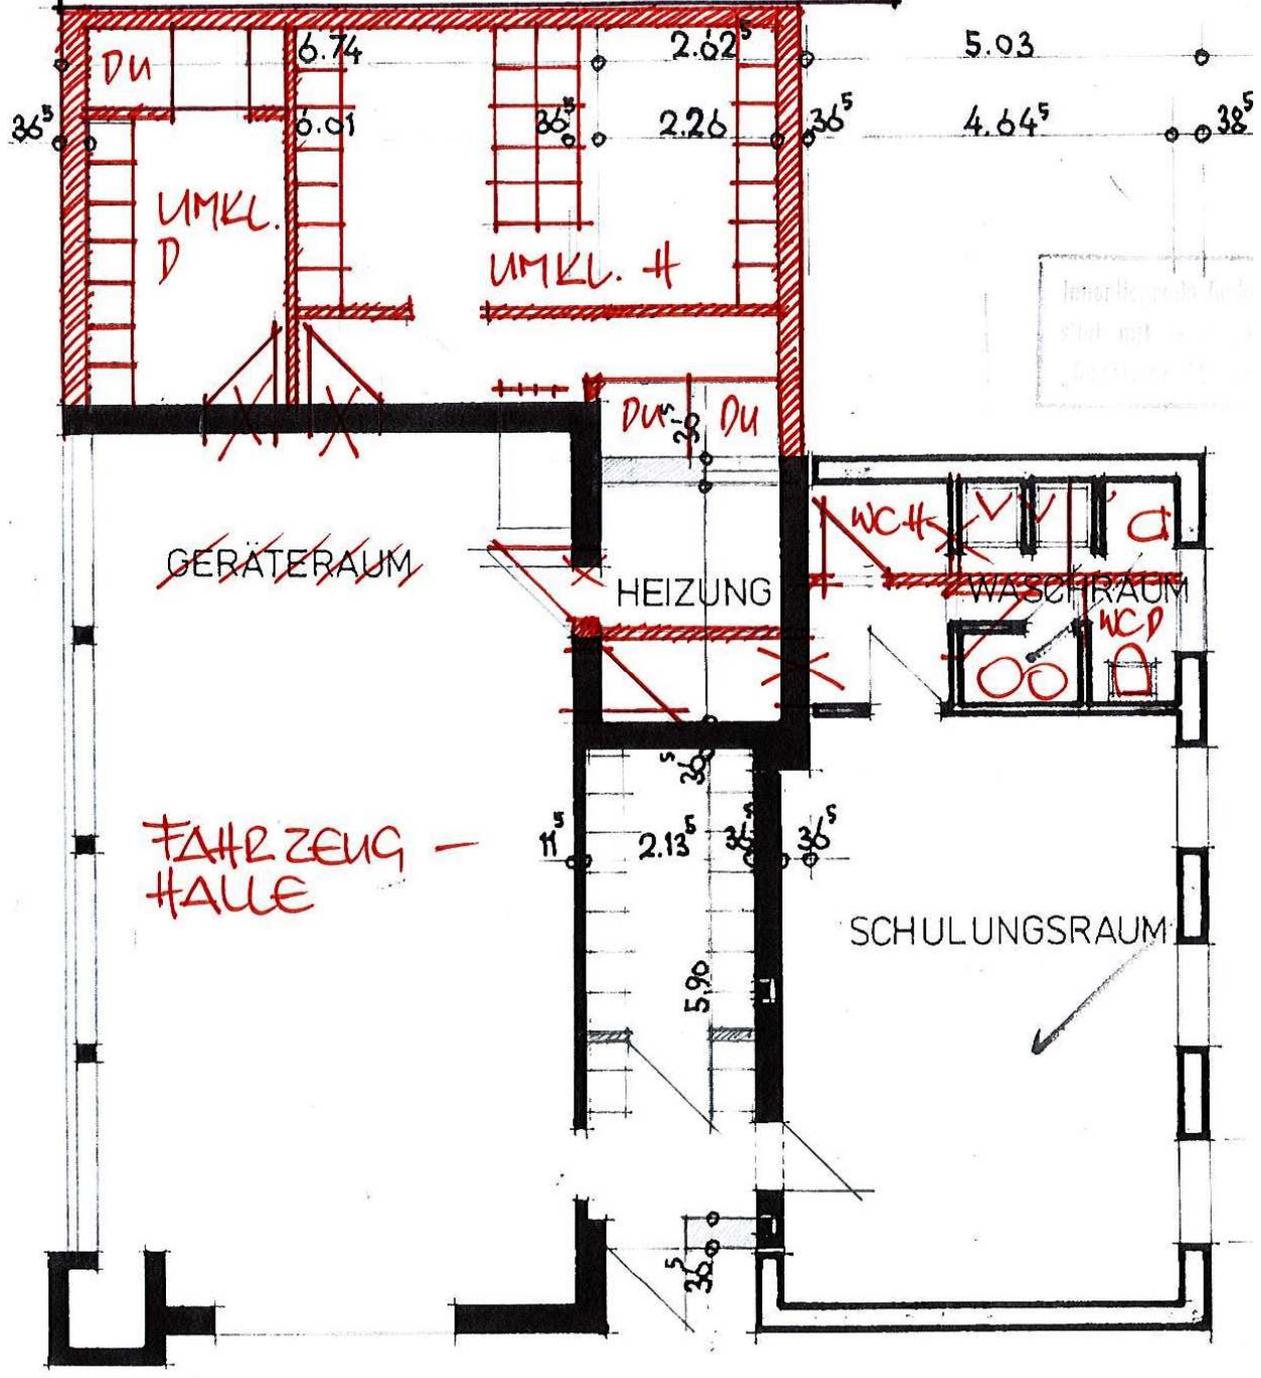
# SPORTHEIM

Aufgrund der Größe der Löschgruppe sind zur Behebung der nutzungsspezifischen Mängel nicht unerhebliche Nutzflächen erforderlich, die innerhalb der vorhandenen Bausubstanz nicht abgetrennt werden können. Dies bedeutet, dass insbesondere die Umkleieräume inkl. der Duschen rückwärtig angebaut werden müssten.

In diesem Bereich befindet sich eine Freifläche von ca. 5,00 m Tiefe bis zur Außenwand des angrenzenden Sportheims der Stadt Erfstadt. Auf dieser Freifläche könnten die erforderlichen Räume in einem eingeschossigen Baukörper untergebracht werden. In der Außenwand des Sportheims befinden sich relativ hochliegende Fenster mit Strukturverglasung; diese belichten vermutlich Umkleide- bzw. Sanitärräume; hier müssten entsprechende Veränderungen durchgeführt werden, z.B. Belichtung und Belüftung durch neue Lichtkuppeln in Flachdach des Sportheims.

Neben dem Anbau der Umkleidebereiche ist der Umbau der WC-Anlage, getrennt für Frauen und Männer, erforderlich. Zudem müsste ein Zugang, abgetrennt vom heutigen Heizraum, aus der Fahrzeughalle in diese WC-Anlage hergestellt werden, damit diese von den Einsatzkräften direkt und nicht nur durch den Schulungsraum erreicht werden kann.

Ein erstes Planungskonzept ist nachfolgend dargestellt. Wichtig ist nochmal der Hinweis auf die Notwendigkeit der baulichen Veränderung am Sportheim bezüglich des Schließens der Fenster. Zudem ist für diesen Anbau eine Baugenehmigung erforderlich.
