Gutachterliche Untersuchungen von 13 Feuerwehrgerätehäusern in der Stadt Erfstadt

Köttingen

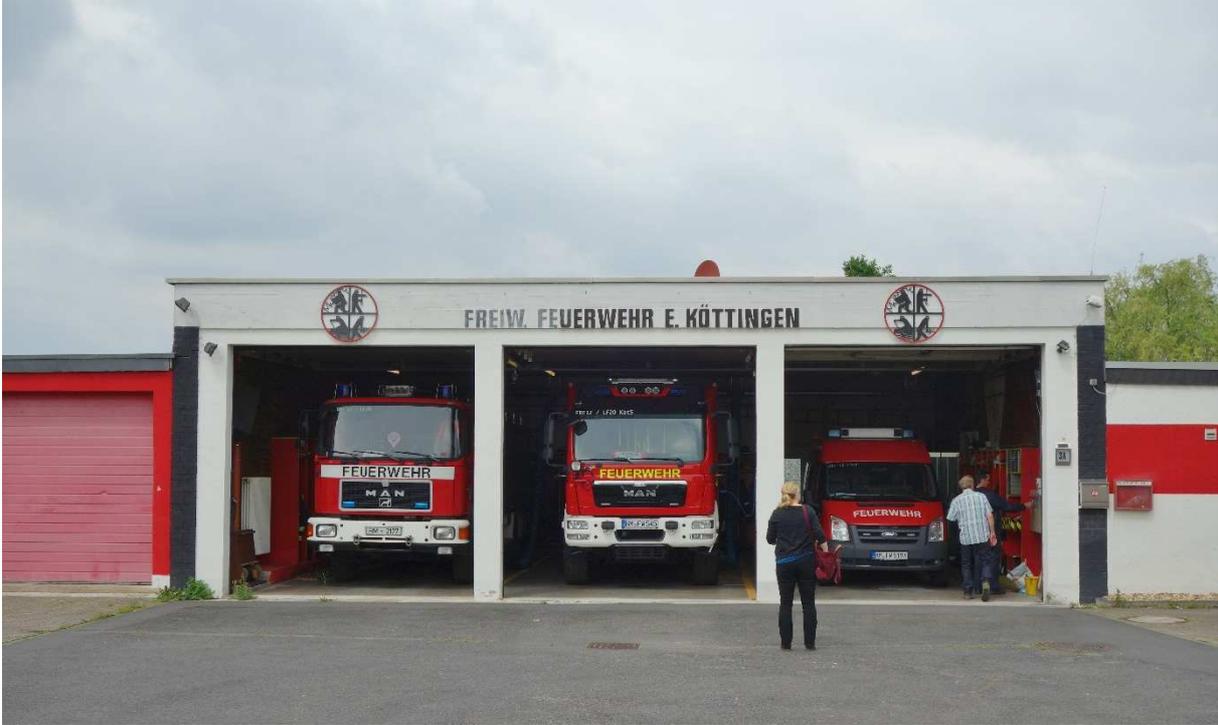
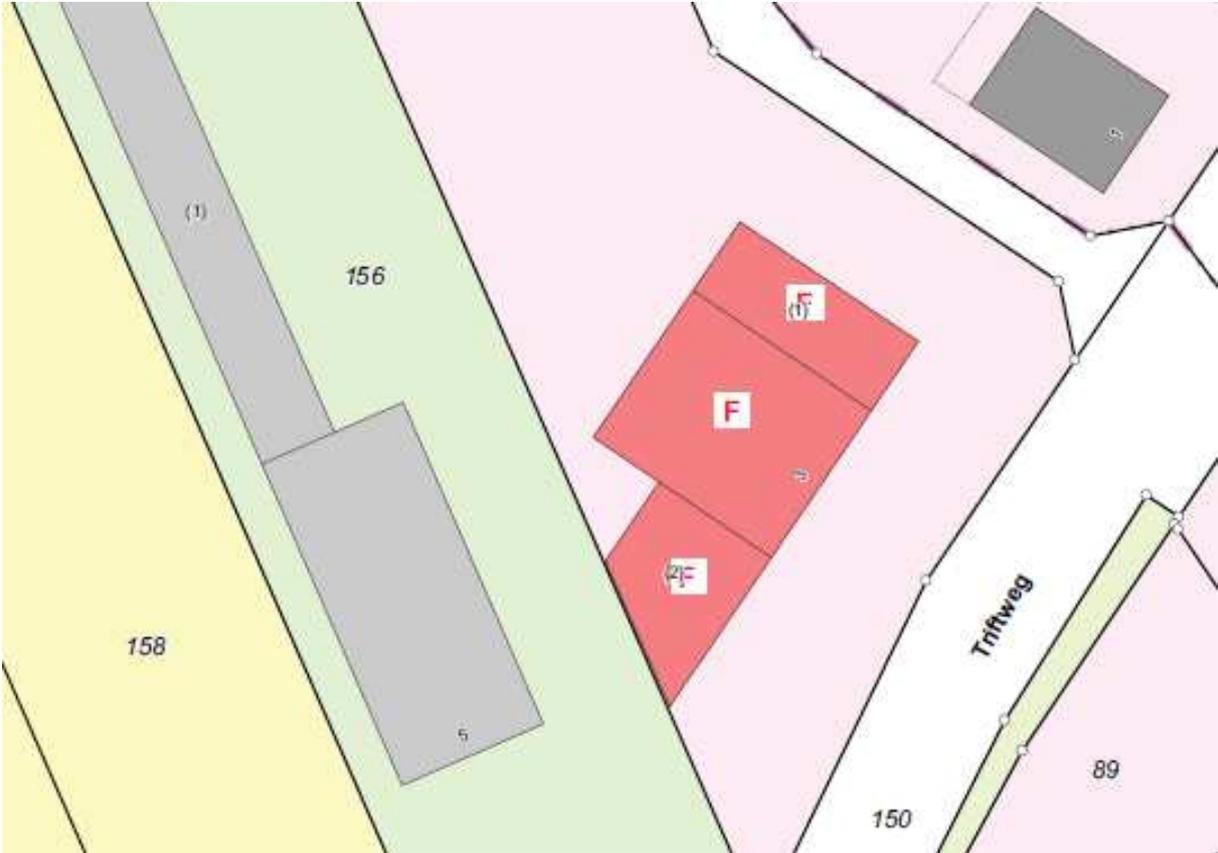
Die massiven Außenwände sind größtenteils verputzt und gestrichen; in einzelnen Bereichen sind Schäden vorhanden. Die Tore sind elektrisch betriebene Sektionaltore in ausreichender Größe.

Rückseitig ist die Fahrzeughalle mit Eternitplatten verkleidet (einzelne Schäden); in einem Teilbereich ist eine Fassadenverkleidung mit Spaltklinkerriemchen vorhanden. Die Fenster in diesem Bereich sind Aluminiumfenster mit veralteter Isolierverglasung (teilweise undicht); im Schulungsraum sind neuere Kunststofffenster eingebaut.

- * Putz- und Anstrichschäden in einzelnen Bereichen der Fassaden
- * Überalterte Aluminiumfenster mit Isolierverglasung in den rückwärtigen Räumen der Fahrzeughalle
- * Einzelne Schäden an der Eternitplattenverkleidung der Rückfassade der Fahrzeughalle

- * Instandsetzung von Putz- und Anstrichschäden an den Fassaden
- * Erneuerung der Fenster in den rückwärtigen Räumen der Fahrzeughalle als Kunststofffenster mit Wärmeschutzverglasung
- * Erneuerung der rückseitigen Außentür
- * Instandsetzung der Plattenverkleidung der Rückfassade

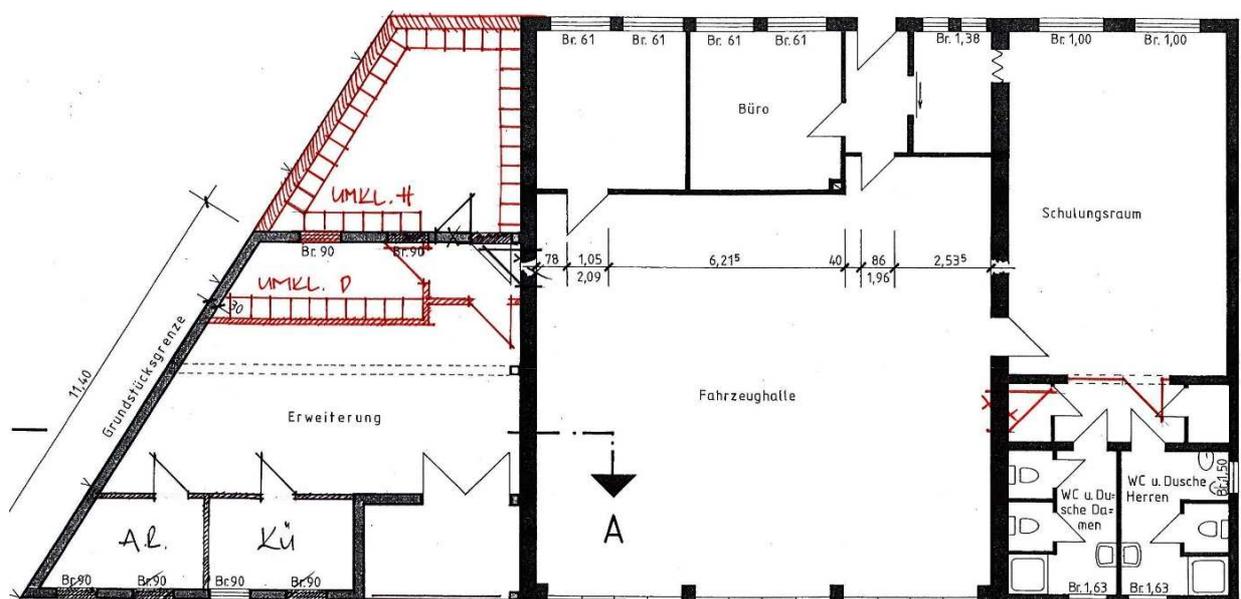
Die vollkommen unbefriedigende Umkleidesituation in der hierfür äußerst beengten Fahrzeughalle erfordert die Schaffung von Umkleideräumen, getrennt für Frauen und Männer. Aufgrund der Größe der Löschgruppe mit 30 Aktiven sind hierfür größere Flächen erforderlich.

Die Umkleideräume könnten in dem linken Anbau untergebracht werden; jedoch würden hierfür die heutigen Nutzungen der Jugendfeuerwehr und der Lagerung betriebsnotwendiger Gerätschaften entfallen.

Aus diesem Grunde scheint es sinnvoll, die heute mit einem einfachen Holzdach überdachte Fläche hinter dem linken Anbau bis zur Gebäudehinterkante auszubauen und hier die Umkleide für die Männer anzuordnen. Ein kleinerer Bereich des vorhandenen Anbaus würde für die Anordnung einer Frauenumkleide herangezogen.

Desweiteren ist ein Zugang von der Fahrzeughalle in den Vorraum der Sanitäranlagen herzustellen; diese sind nur durch den Aufenthalts- und Schulungsraum erschlossen. Hierfür ist der Umbau der ELT-Anlagen in diesem Bereich erforderlich. Der Aufenthaltsraum müsste zudem eine Abtrennung zum Vorraum erhalten.

Ein Planungskonzept dieser Überlegung ist nachfolgend dargestellt.
