Ihr Auftrag vom 15.08.2017 zur Erstattung eines  
Gutachtens über Fenster und Fensteranlagen im Haus der  
Gemeindeverwaltung Bahnhofstraße 7 in 52368 Kreuzau.

## **PRIVAT- GUTACHTEN**

Gegenstand des Gutachtens ist die Begutachtung von  
Fenstern hinsichtlich deren weiterer Gebrauchstauglichkeit  
und die Beantwortung der Frage, ob der Zustand derselben  
dergestalt ist, dass eine Sanierungs- bzw.  
Restaurierungsmaßnahme sich noch lohnt, oder ob eine  
weitere Lebenserwartung unter Berücksichtigung des  
vorhanden Gebrauchszustandes aus ökonomischer  
Sichtweise zu kurz ist.

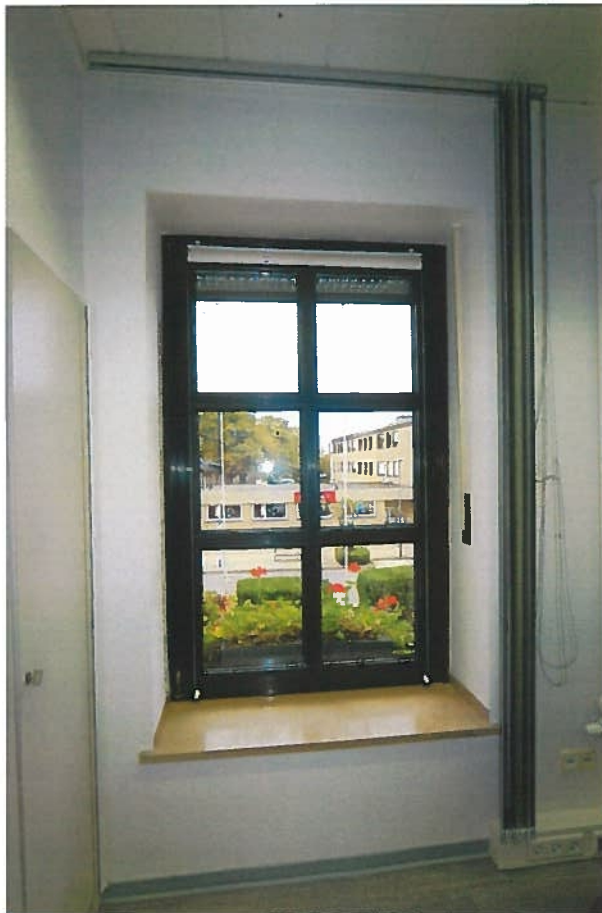
Ausweislich Bild 1 = 1-flügeliges Fenster mit Sprossenaufteilung, Format: 123 x 195 cm.

Raum 239 Sekretariat Bürgermeister.

Format: 123 x 195 cm  
Ausführung: ALU mit 3-fach ISO-Verglasung.

Funktion: stark beeinträchtigt.

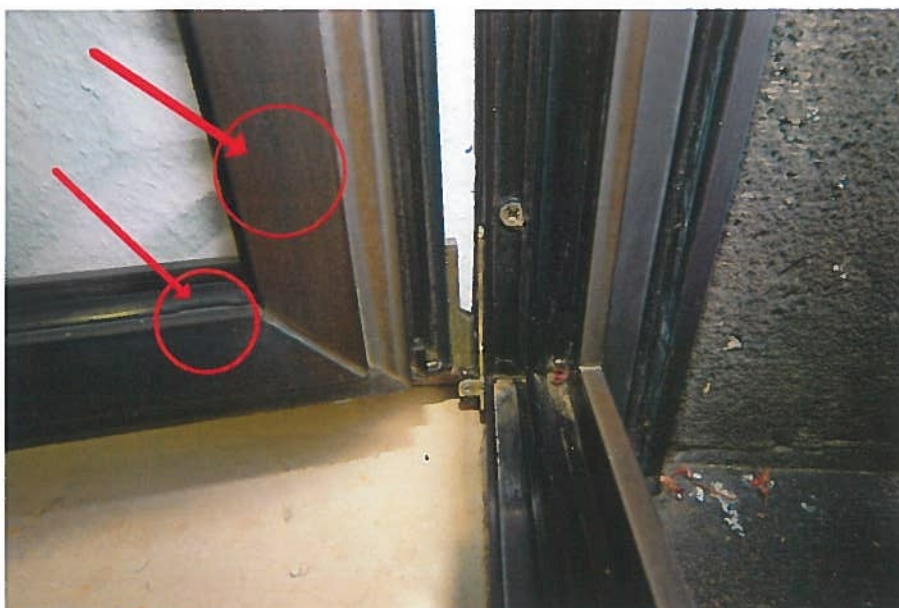
Bild 2

Die Eloxierung zeigt infolge der Bewitterung gravierende Abbauerscheinungen und ist in der Optik stumpfmatt und wolkig gealtert (siehe Bild 2).

Im Bereich der Glaseindichtung liegen Beschädigungen vor, wodurch diese als offenstehend zu bezeichnen ist. Der Zustand ist unsachgemäß (siehe Bild 2).

Die Eloxalschicht ist infolge Bewitterung stark abgebaut und insoweit in der Farbe ausgeblichen und stumpfmatt.

Die Eindichtung der ISO-Scheibe ist beschädigt und versprödet insoweit ist der Randverbund der ISO-Scheibe gefährdet.

Die Drehbeschläge sind korrodiert.

Die Dichtungslippen am Rahmenwerk sind versprödet.

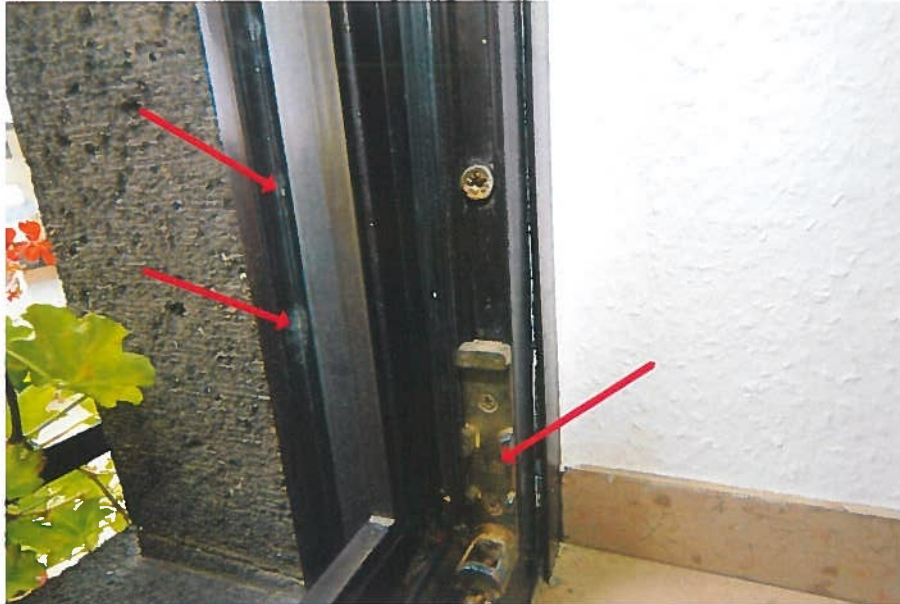
Bild 3

Die Dichtungslippen sind versprödet, weshalb eine ordnungsgemäße Wind- und Schlagregendichtheit nicht mehr gegeben ist (siehe Bilder 3 - 5).

Die Schließbeschläge sind korrodiert, weshalb die Schließfunktionen beeinträchtigt sind (siehe Bilder 3 - 5).

**Der Schließbeschlag ist korrodiert.**

**Die Dichtungslippen am Rahmenwerk sind versprödet.**

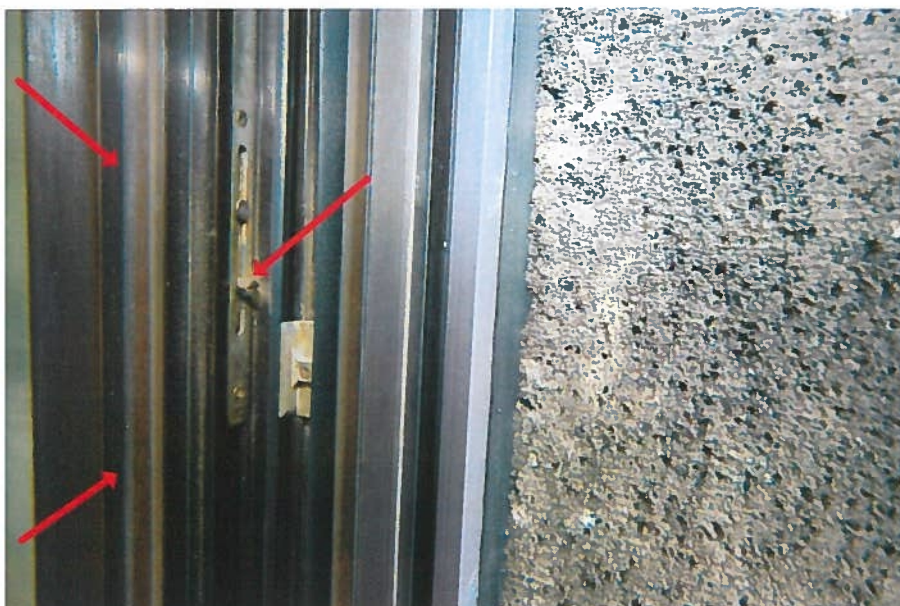
Bild 4

**Der Schließbeschlag ist korrodiert.**

**Die Dichtungslippen am Rahmenwerk sind versprödet.**

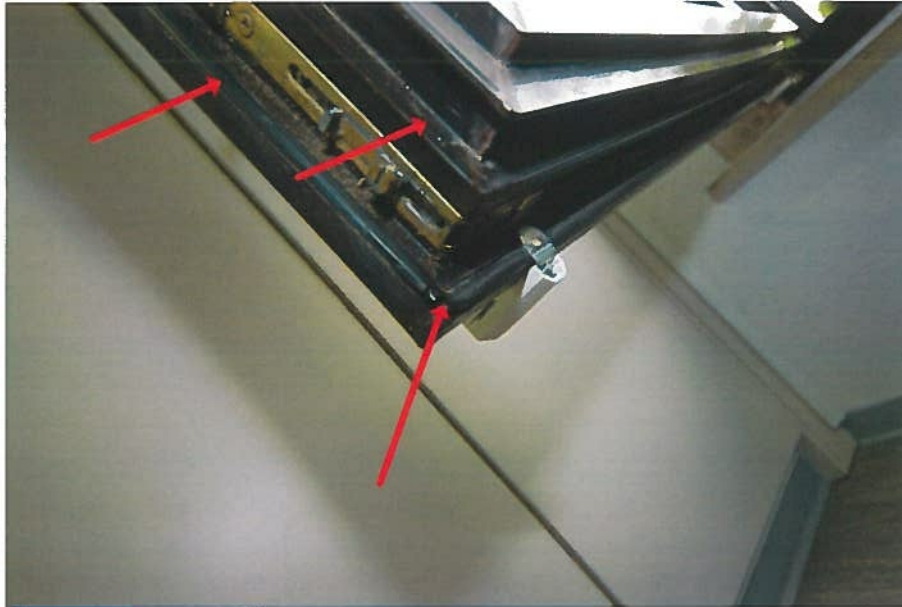
Bild 5

**Der Schließbeschlag ist korrodiert.**

**Die Dichtungslippen am Rahmenwerk sind versprödet.**

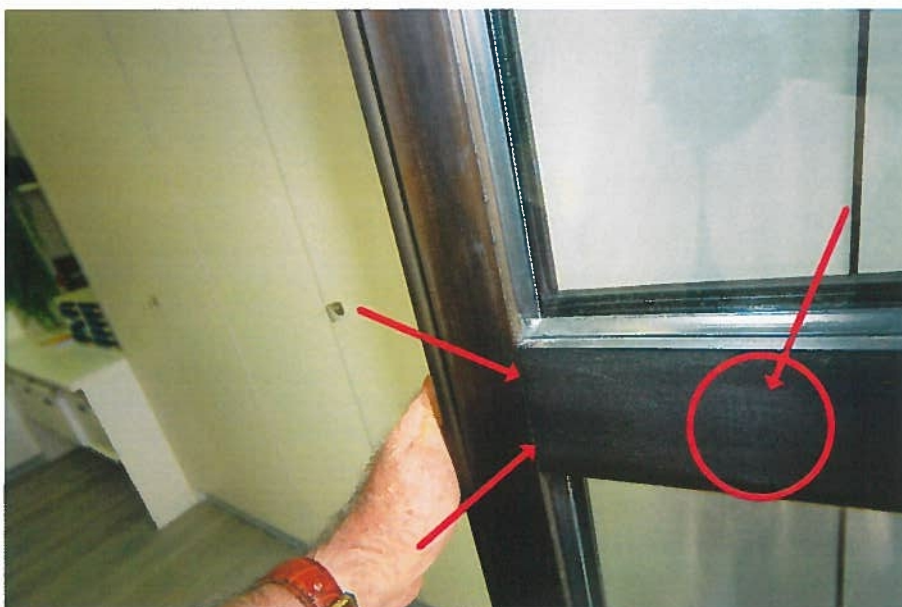
Bild 6

Das Sprossenwerk zeigt im Bereich der Anstoßfugen an das Rahmenwerk sowie im Bereich der Kreuzungen offen Brüstungsfugen, in welche bei Schlagregen Wasser in die Rahmenkonstruktion eintreten kann mit der Konsequenz, dass dieses Wasser im Falzraum den Randverbund der ISO-Scheiben beschädigt und dieser sich mit der Zeit öffnet und die Scheiben vergrauen (siehe Bilder 6 - 9)

**Die Eloxalschicht ist infolge Bewitterung stark abgebaut und insoweit in der Farbe ausgeblichen und stumpfmatt.**

**Das Rahmenwerk zeigt im Bereich der Anstoßbrüstungen offene Fugen, in welche bei Wind- und Schlagregenlast Wasser eintritt, welches sich im Innenbereich des Rahmenwerks verteilt und im Falzbereich den Randverbund der ISO-Scheiben gefährdet.**

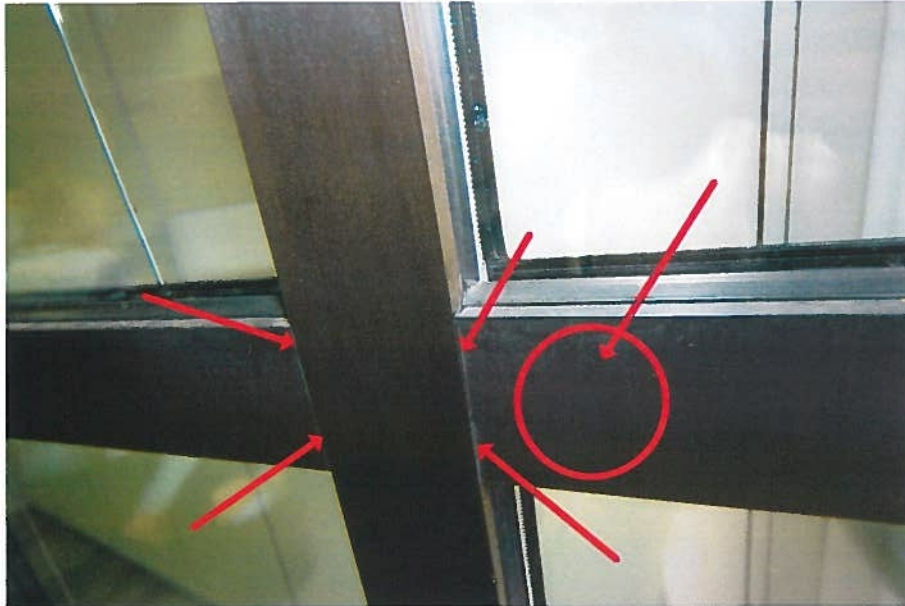
**Bild 7**

**Die Eloxalschicht ist infolge Bewitterung stark abgebaut und insoweit in der Farbe ausgeblühen und stumpfmatt.**

**Das Rahmenwerk zeigt im Bereich der Anstoßbrüstungen offene Fugen, in welche bei Wind- und Schlagregenlast Wasser eintritt, welches sich im Innenbereich des Rahmenwerks verteilt und im Falzbereich den Randverbund der ISO-Scheiben gefährdet.**

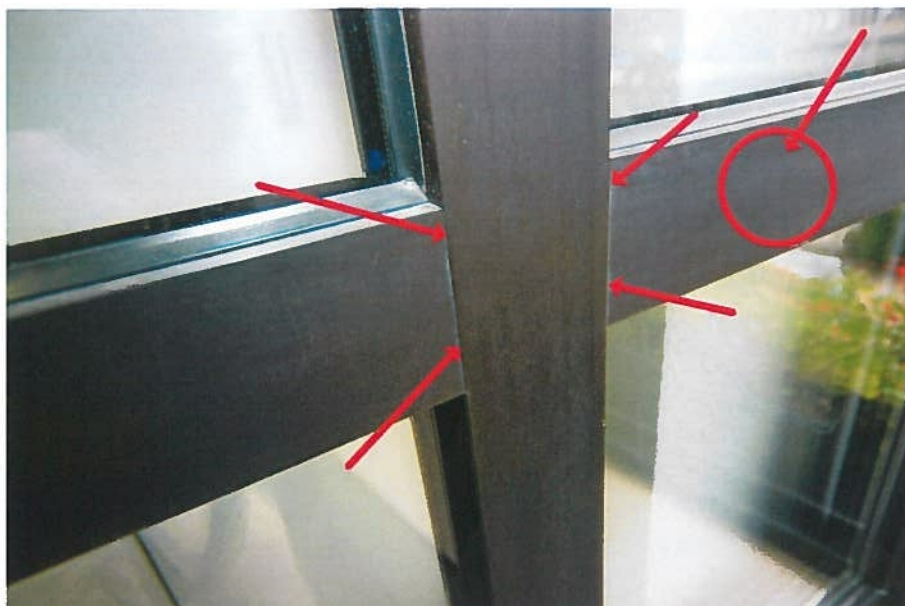
**Bild 8**

**Die Eloxalschicht ist infolge Bewitterung stark abgebaut und insoweit in der Farbe ausgeblühen und stumpfmatt.**

**Das Rahmenwerk zeigt im Bereich der Anstoßbrüstungen offene Fugen, in welche bei Wind- und Schlagregenlast Wasser eintritt, welches sich im Innenbereich des Rahmenwerks verteilt und im Falzbereich den Randverbund der ISO-Scheiben gefährdet.**

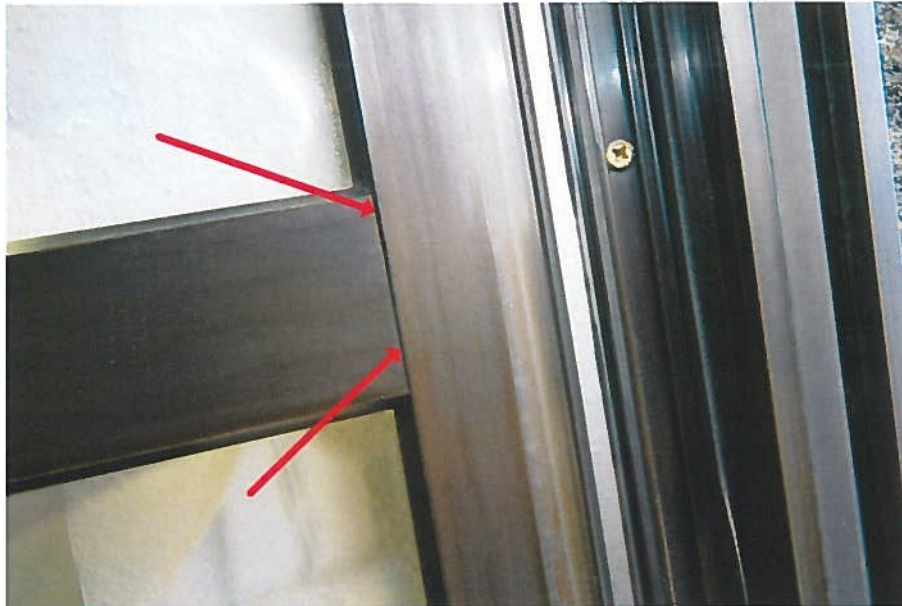
**Bild 9**

**Die Eloxalschicht ist infolge Bewitterung stark abgebaut und insoweit in der Farbe ausgeblichen und stumpfmatt.**

**Das Rahmenwerk zeigt im Bereich der Anstoßbrüstungen offene Fugen, in welche bei Wind- und Schlagregenlast Wasser eintritt, welches sich im Innenbereich des Rahmenwerks verteilt und im Falzbereich den Randverbund der ISO-Scheiben gefährdet.**

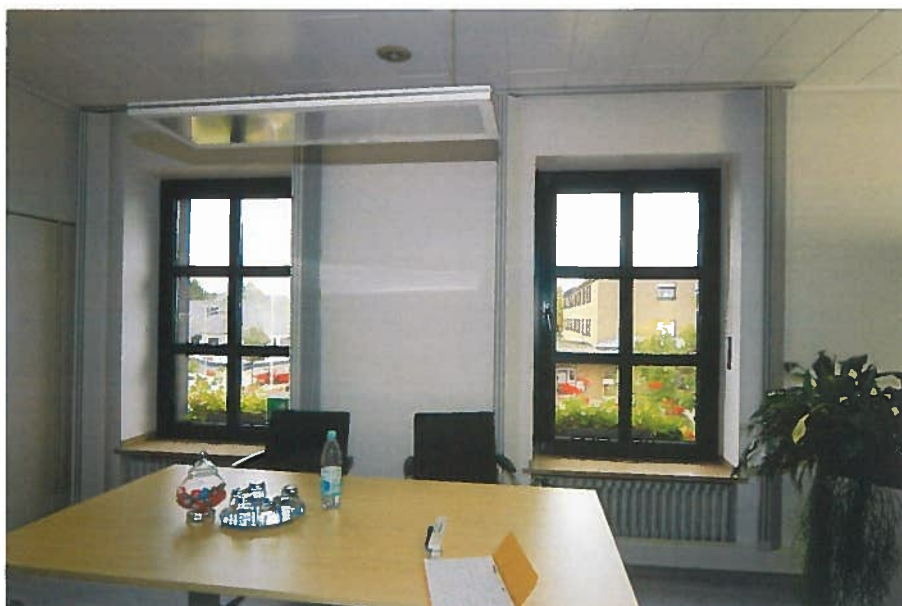
**Bild 10**

**Raum 240 Bürgermeister.**

**Format: 123 x 195 cm  
Ausführung: ALU mit 3-fach ISO-Verglasung.**

**Funktion: stark beeinträchtigt. Linker Flügel hält im oberen Ecklager nicht, Flügelrahmen fällt heraus.**

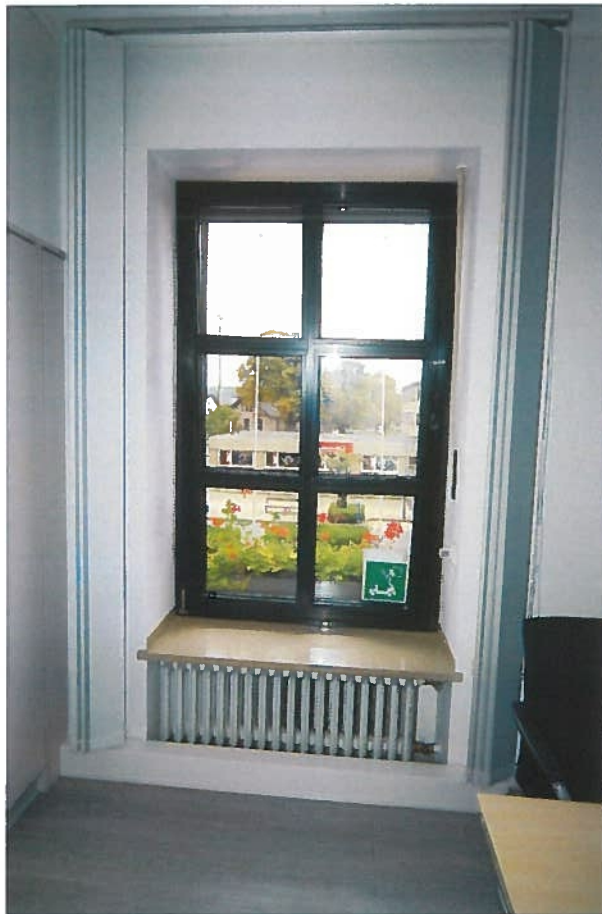
Bild 11

Das Ecklager oben links ist defekt und der Flügel klinkt in der Drehstellung aus.

**Raum 240 Bürgermeister.**

**Format: 123 x 195 cm**

**Ausführung: ALU mit 3-fach ISO-Verglasung.**

**Funktion: stark beeinträchtigt.  
Linker Flügel hält im oberen  
Ecklager nicht.**

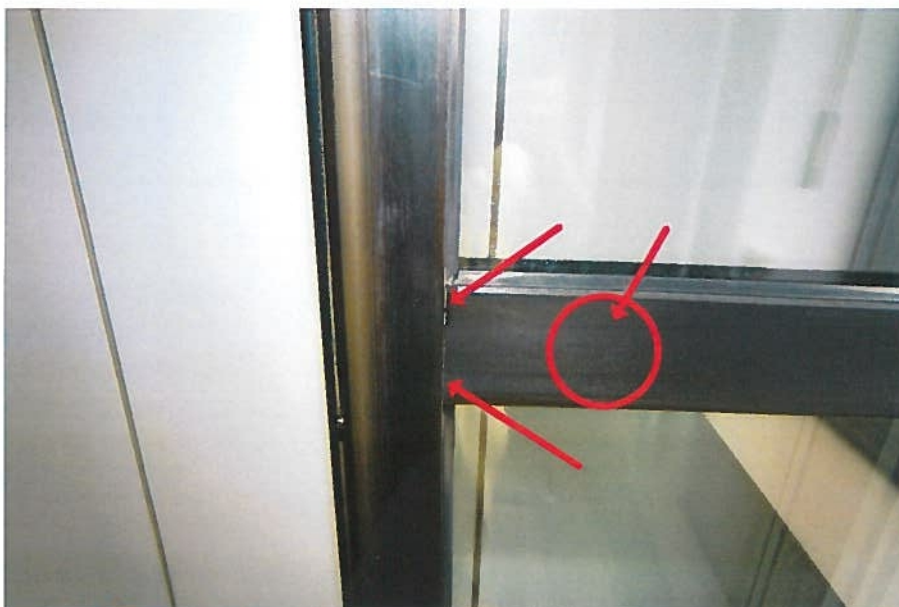
Die Eloxierung zeigt infolge der Bewitterung gravierende Abbauerscheinungen und ist in der Optik stumpfmatt und wolkig gealtert (siehe Bild 12 - 14).

Das Sprossenwerk zeigt im Bereich der Anstoßfugen an das Rahmenwerk sowie im Bereich der Kreuzungen offen Brüstungsfugen, in welche bei Schlagregen Wasser in die Rahmenkonstruktion eintreten kann mit der Konsequenz, dass dieses Wasser im Falzraum den Randverbund der ISO-Scheiben beschädigt und dieser sich mit der Zeit öffnet und die Scheiben vergrauen (siehe Bilder 12 - 14)

**Die Eloxalschicht ist infolge Bewitterung stark abgebaut und insoweit in der Farbe ausgebleichen und stumpfmatt.**

**Das Rahmenwerk zeigt im Bereich der Anstoßbrüstungen offene Fugen, in welche bei Wind- und Schlagregenlast Wasser eintritt, welches sich im Innenbereich des Rahmenwerks verteilt und im Falzbereich den Randverbund der ISO-Scheiben gefährdet.**

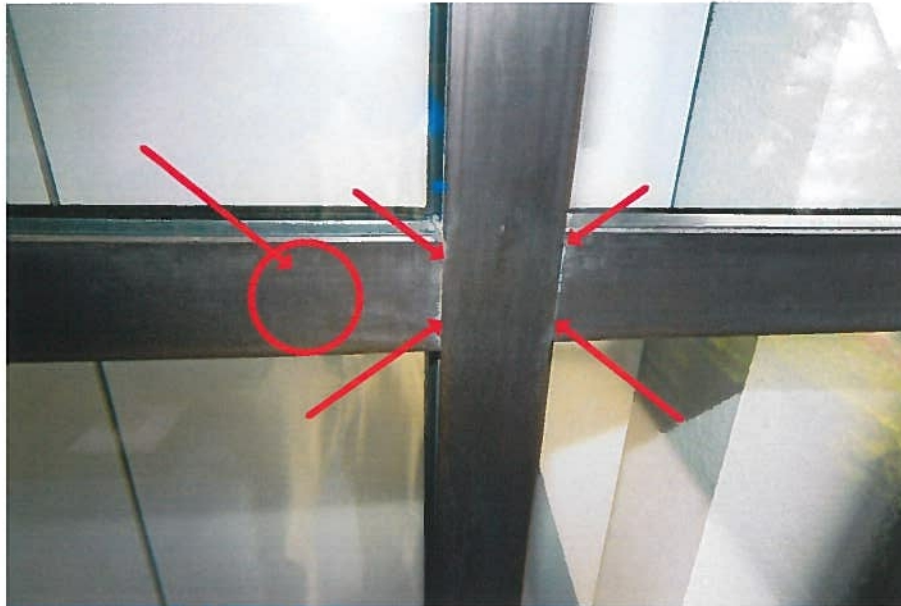
**Bild 13**

**Die Eloxalschicht ist infolge Bewitterung stark abgebaut und insoweit in der Farbe ausgeblichen und stumpfmatt.**

**Das Rahmenwerk zeigt im Bereich der Anstoßbrüstungen offene Fugen, in welche bei Wind- und Schlagregenlast Wasser eintritt, welches sich im Innenbereich des Rahmenwerks verteilt und im Falzbereich den Randverbund der ISO-Scheiben gefährdet.**

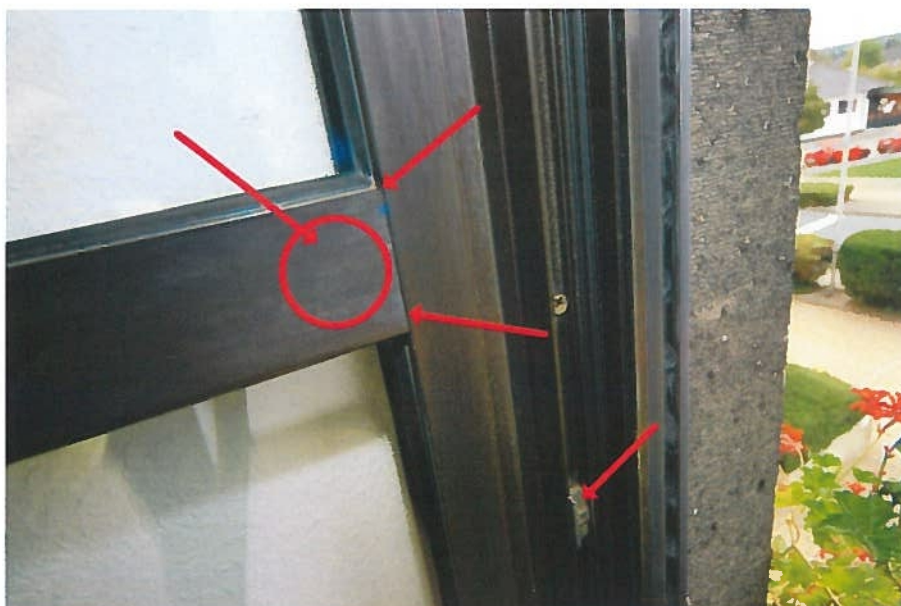
**Bild 14**

**Die Eloxalschicht ist infolge Bewitterung stark abgebaut und insoweit in der Farbe ausgeblichen und stumpfmatt.**

**Das Rahmenwerk zeigt im Bereich der Anstoßbrüstungen offene Fugen, in welche bei Wind- und Schlagregenlast Wasser eintritt, welches sich im Innenbereich des Rahmenwerks verteilt und im Falzbereich den Randverbund der ISO-Scheiben gefährdet.**

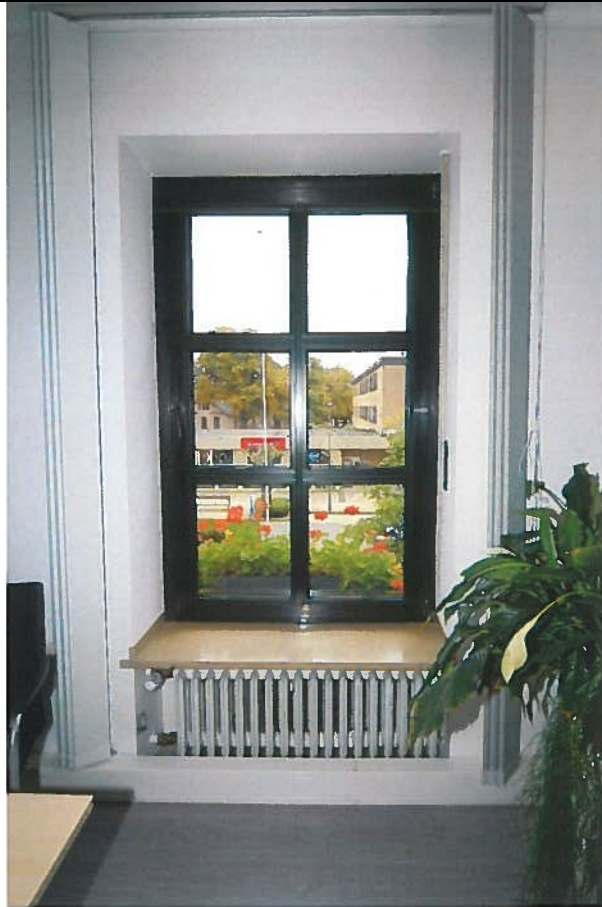
Bild 15

**Raum 240 Bürgermeister.**

**Format: 123 x 195 cm  
Ausführung: ALU mit 3-fach  
ISO-Verglasung.**

**Funktion: stark beeinträchtigt.**

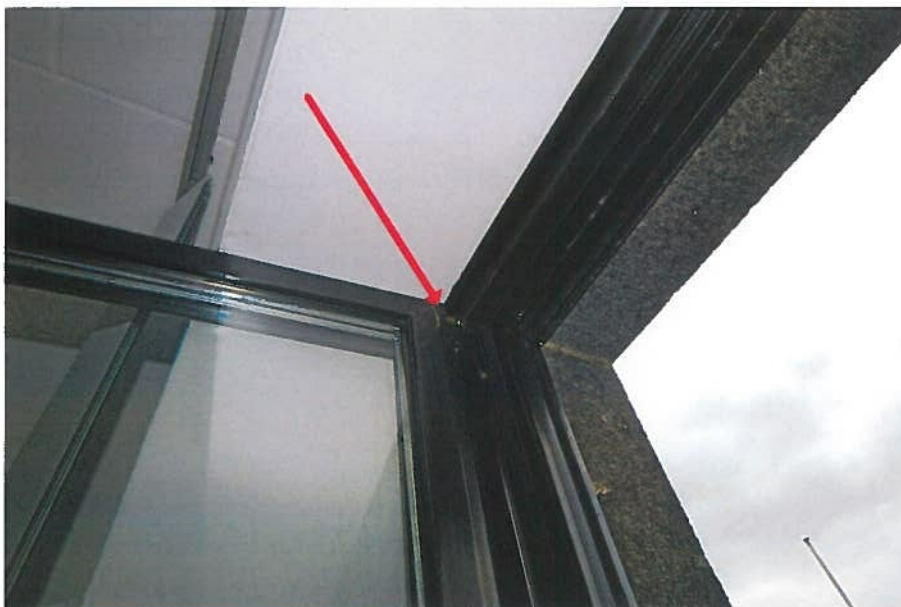
Bild 16

**Ecklager Defekt.**

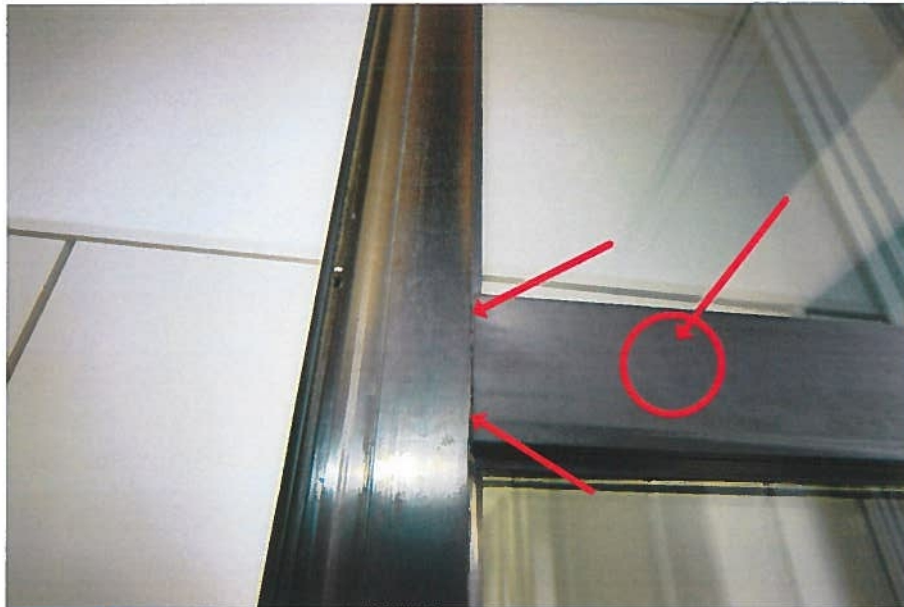
Bild 17

Die Eloxierung zeigt infolge der Bewitterung gravierende Abbauerscheinungen und ist in der Optik stumpfmatt und wolkig gealtert (siehe Bilder 17 - 18 + 20).

Das Sprossenwerk zeigt im Bereich der Anstoßfugen an das Rahmenwerk sowie im Bereich der Kreuzungen offene Brüstungsfugen, in welche bei Schlagregen Wasser in die Rahmenkonstruktion eintreten kann mit der Konsequenz, dass dieses Wasser im Falzraum den Randverbund der ISO-Scheiben beschädigt und dieser sich mit der Zeit öffnet und die Scheiben vergrauen (siehe Bilder 17 - 18 + 20 - 22).

Die Eloxalschicht ist infolge Bewitterung stark abgebaut und insoweit in der Farbe ausgeblichen und stumpfmatt.

Das Rahmenwerk zeigt im Bereich der Anstoßbrüstungen offene Fugen, in welche bei Wind- und Schlagregenlast Wasser eintritt, welches sich im Innenbereich des Rahmenwerks verteilt und im Falzbereich den Randverbund der ISO-Scheiben gefährdet.

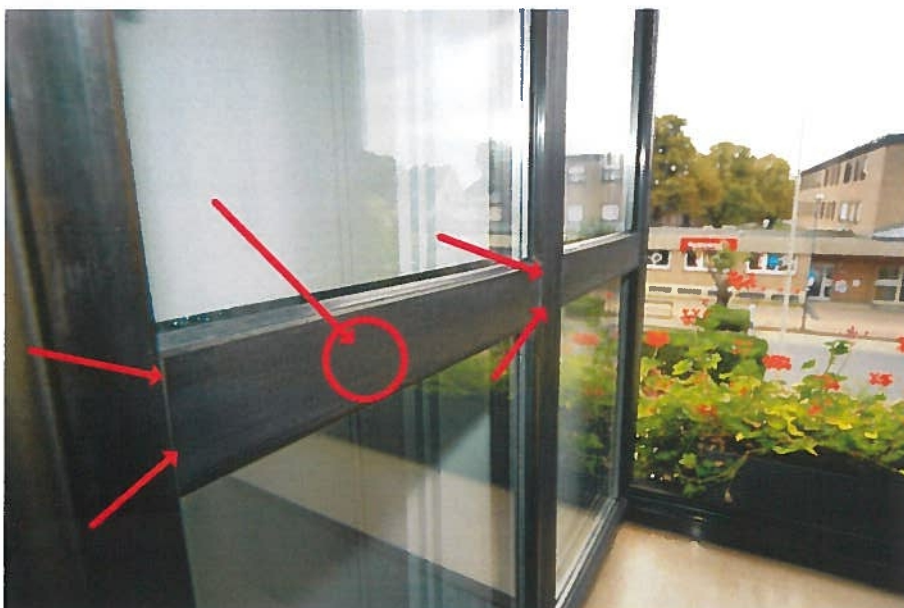
Bild 18

Die Eloxalschicht ist infolge Bewitterung stark abgebaut und insoweit in der Farbe ausgeblichen und stumpfmatt.

Das Rahmenwerk zeigt im Bereich der Anstoßbrüstungen offene Fugen, in welche bei Wind- und Schlagregenlast Wasser eintritt, welches sich im Innenbereich des Rahmenwerks verteilt und im Falzbereich den Randverbund der ISO-Scheiben gefährdet.

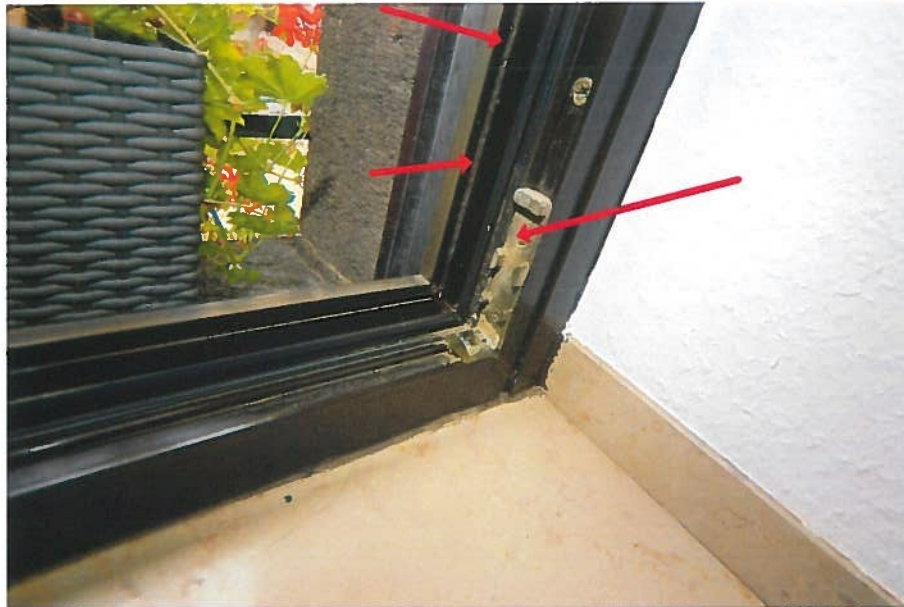
Bild 19

Die Dichtungslippen sind versprödet, weshalb eine ordnungsgemäße Wind- und Schlagregendichtheit nicht mehr gegeben ist (siehe Bild 19)..

Die Schließbeschläge sind korrodiert, weshalb die Schließfunktionen beeinträchtigt sind (siehe Bild 19).

**Der Schließbeschlag ist korrodiert.**

**Die Dichtungslippen am Rahmenwerk sind versprödet.**

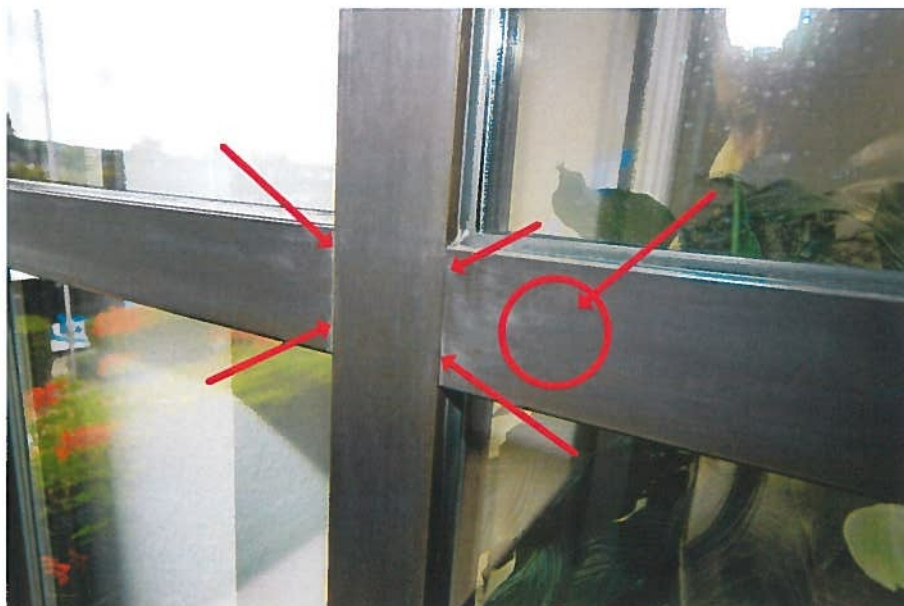
Bild 20

**Die Eloxalschicht ist infolge Bewitterung stark abgebaut und insoweit in der Farbe ausgeblüht und stumpfmatt.**

**Das Rahmenwerk zeigt im Bereich der Anstoßbrüstungen offene Fugen, in welche bei Wind- und Schlagregenlast Wasser eintritt, welches sich im Innenbereich des Rahmenwerks verteilt und im Falzbereich den Randverbund der ISO-Scheiben gefährdet.**

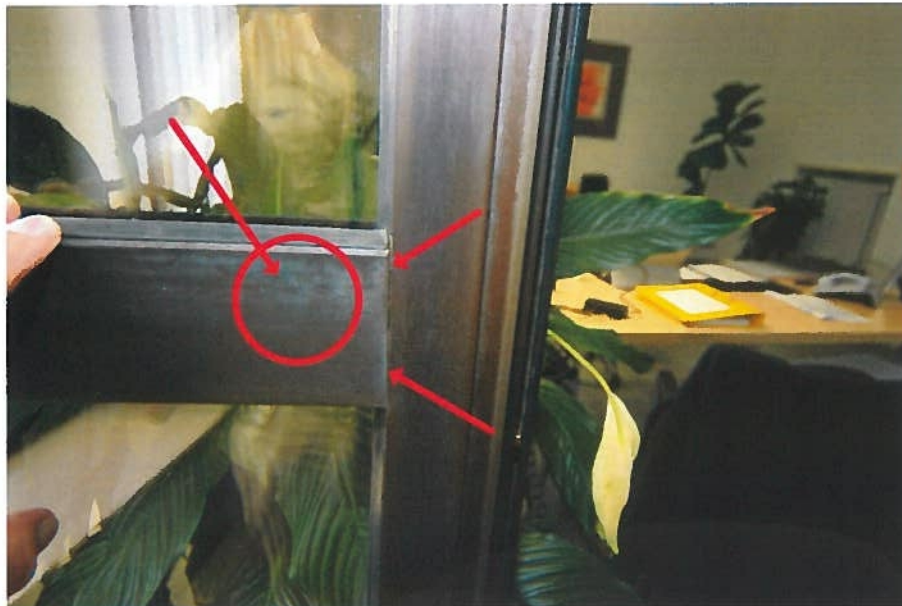
Bild 21

**Die Eloxalschicht ist infolge Bewitterung stark abgebaut und insoweit in der Farbe ausgeblichen und stumpfmatt.**

**Das Rahmenwerk zeigt im Bereich der Anstoßbrüstungen offene Fugen, in welche bei Wind- und Schlagregenlast Wasser eintritt, welches sich im Innenbereich des Rahmenwerks verteilt und im Falzbereich den Randverbund der ISO-Scheiben gefährdet.**

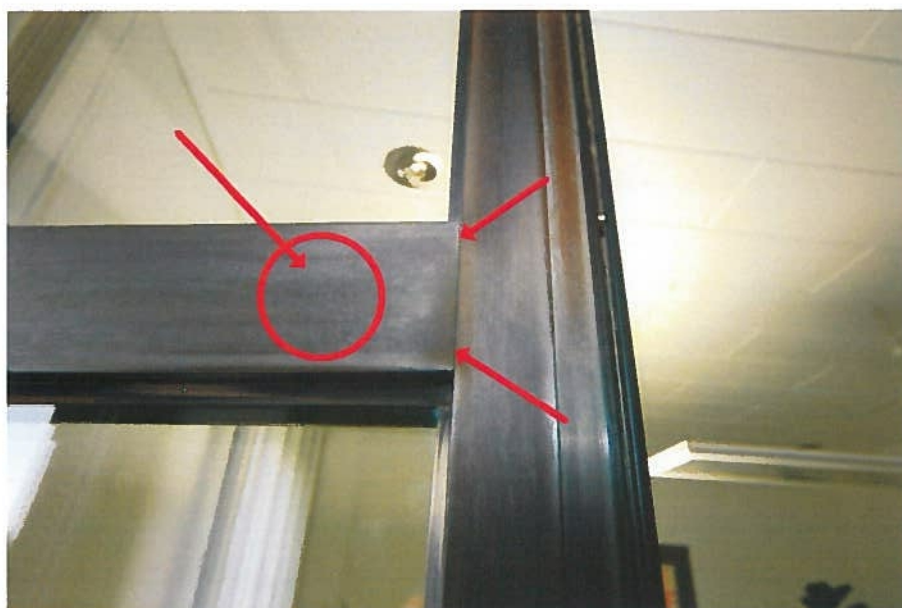
Bild 22

**Die Eloxalschicht ist infolge Bewitterung stark abgebaut und insoweit in der Farbe ausgeblichen und stumpfmatt.**

**Das Rahmenwerk zeigt im Bereich der Anstoßbrüstungen offene Fugen, in welche bei Wind- und Schlagregenlast Wasser eintritt, welches sich im Innenbereich des Rahmenwerks verteilt und im Falzbereich den Randverbund der ISO-Scheiben gefährdet.**

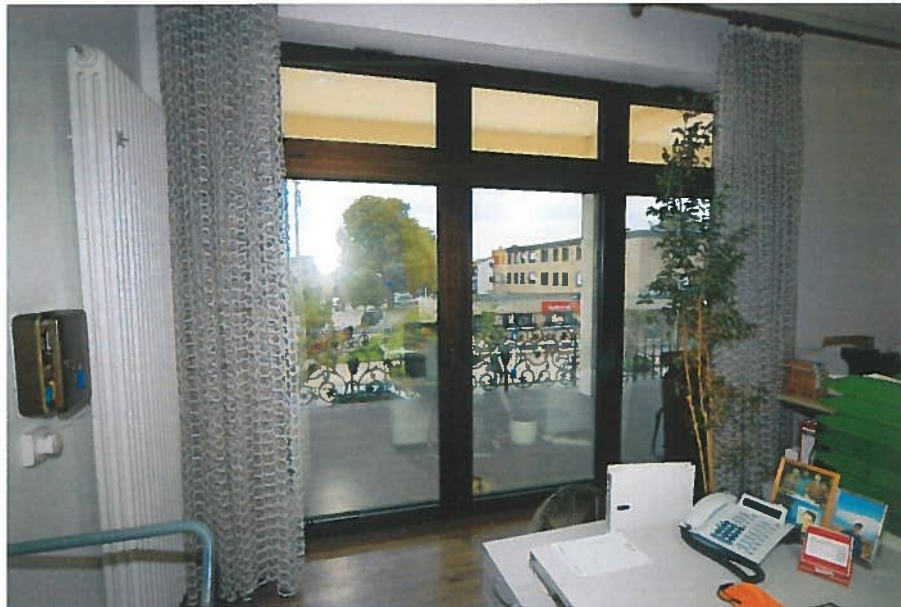
Bild 23

Ausweislich der Bilder 23 - 30 = 3-teilige Fensteranlage mit Oberlichtern mit Kippflügeln, Format: 315 x 245 cm.

**Raum 235**

**Format: 315 x 245 cm**  
**Ausführung: ALU mit 3-fach**  
**ISO-Verglasung.**

**Funktion: stark beeinträchtigt.**  
**Oberlicht rechts schließt nicht.**

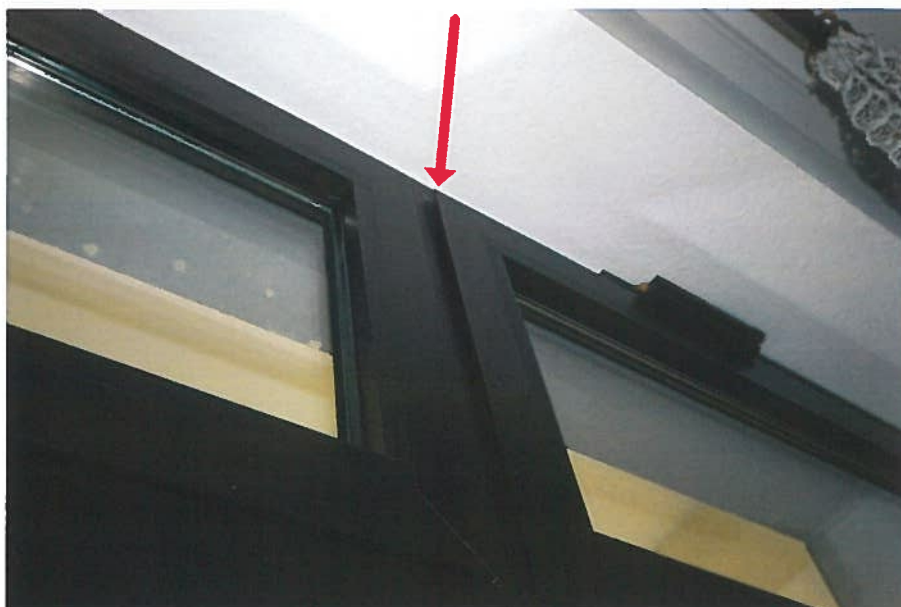
Bild 24

In den Funktionen stark beeinträchtigt, 1 Oberlichtflügel steht offen und lässt sich nicht schließen (siehe Bild 24, der mittlere Drehflügel setzt stark auf, weil das feststehende Rahmenteil sich abgesenkt hat (siehe Bild 28).

**Funktion: stark beeinträchtigt.**  
**Oberlicht rechts schließt nicht.**

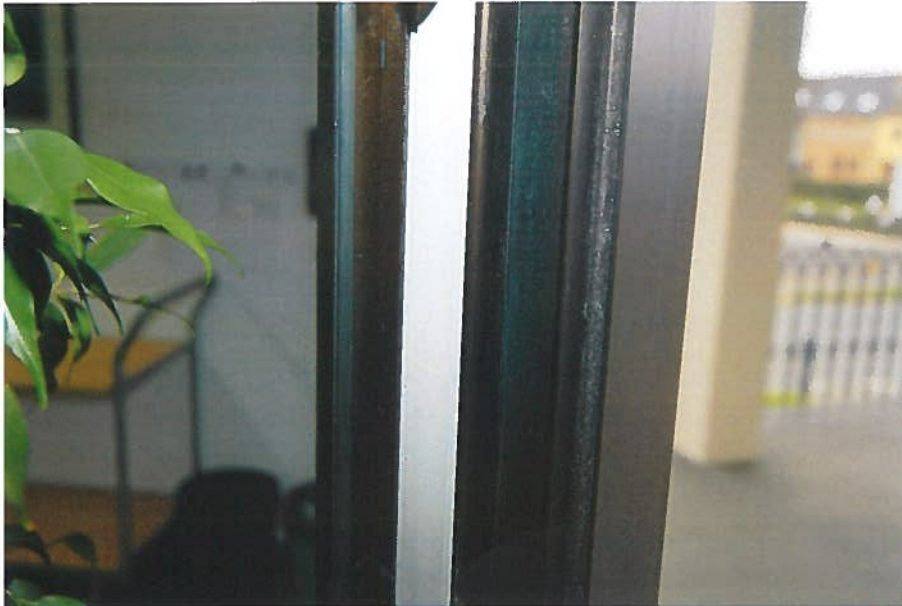
Die Dichtungslippen sind versprödet, weshalb eine ordnungsgemäße Wind- und Schlagregendichtheit nicht mehr gegeben ist (siehe Bild 25 + 30).

**Die Dichtungslippen am Rahmenwerk sind versprödet.**

**Die Anforderungen an die Wind- und Schlagregendichtheit werden nicht erfüllt.**

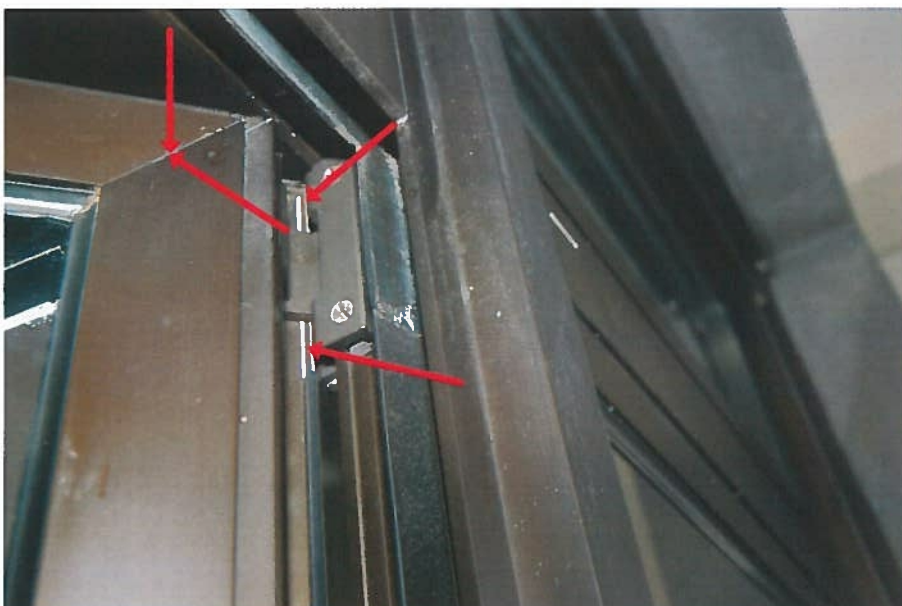
Bild 26

Die Schließbeschläge sind korrodiert, weshalb die Schließfunktionen beeinträchtigt sind (siehe Bild 26).

**Die Gehrungsfuge steht offen und Eintritt von Wasser ist möglich.**

**Das Ecklager ist korrodiert.**

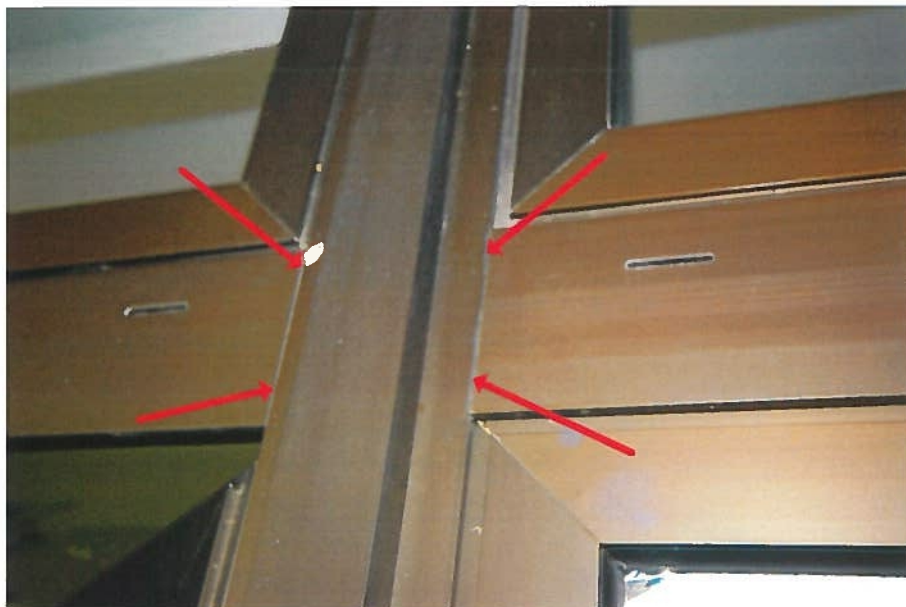
Bild 27

Die Fensterkonstruktion zeigt im Bereich der Anstoßfugen im Rahmenwerk sowie im Bereich der Gehrungsfugen offene Brüstungsfugen, in welche bei Schlagregen Wasser in die Rahmenkonstruktion eintreten kann mit der Konsequenz, dass dieses Wasser im Falzraum den Randverbund der ISO-Scheiben beschädigt und dieser sich mit der Zeit öffnet und die Scheiben vergrauen (siehe Bild 27).

**Die Anstoßfugen der Brüstungen im Rahmenwerk sind offen, Wassereintritt ist möglich.**

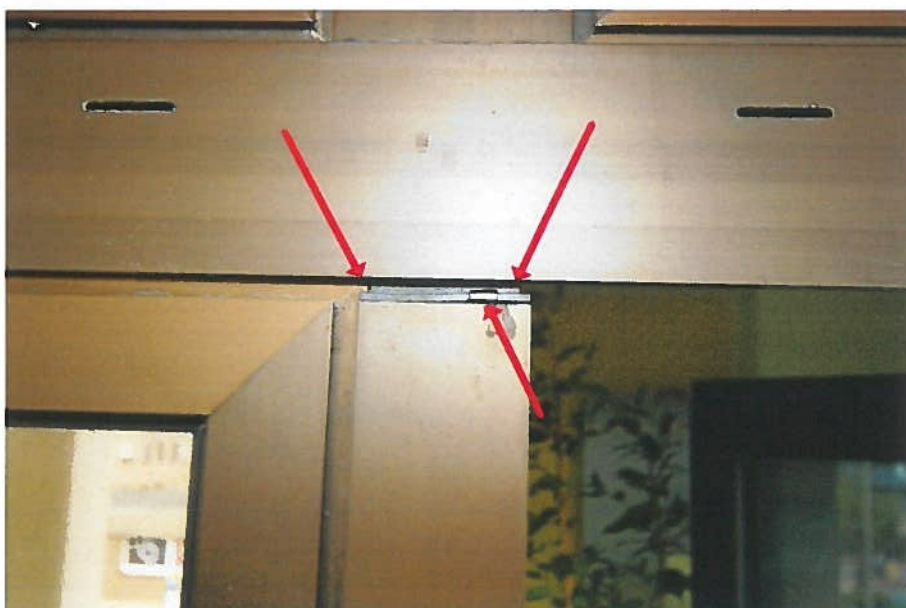
Bild 28

**Das feststehende Rahmenteil hat sich abgesenkt und die Flügelrahmen hängen in diesem Bereich zur Schließseite hin durch. hier liegen gravierende Funktionsstörungen vor.**

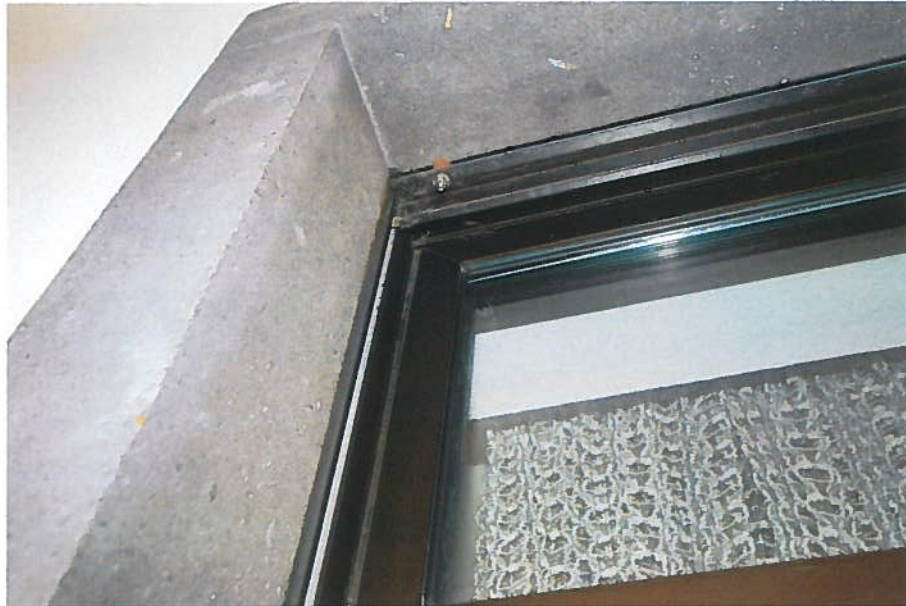
Bild 29

**Auch im überdachten Bereich ist eine starke Korrosion festzustellen.**

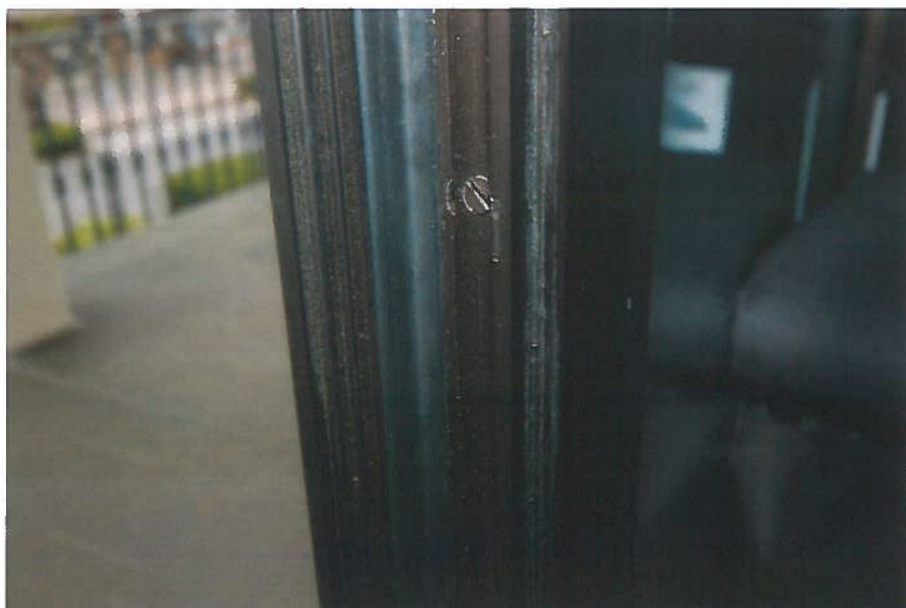
Bild 30

**Die Dichtungslippen am Rahmenwerk sind versprödet.**

**Die Anforderungen an die Wind- und Schlagregendichtheit werden nicht erfüllt.**

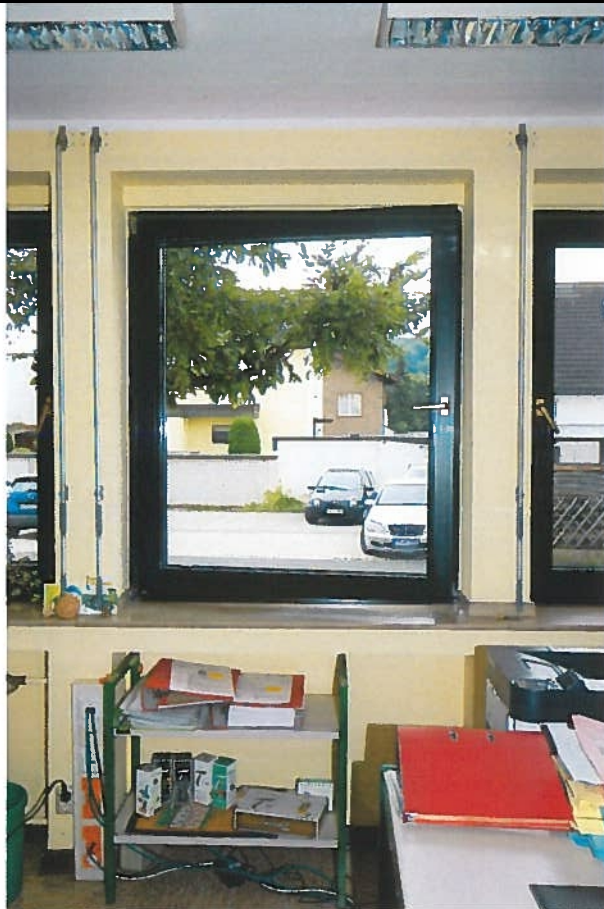
Bild 31

In den Funktionen stark beeinträchtigt, der Flügel setzt stark auf.

**Raum 123**

**Format: 126 x 147 cm**

**Ausführung: ALU mit 3-fach ISO-Verglasung.**

**Funktion: stark beeinträchtigt.**

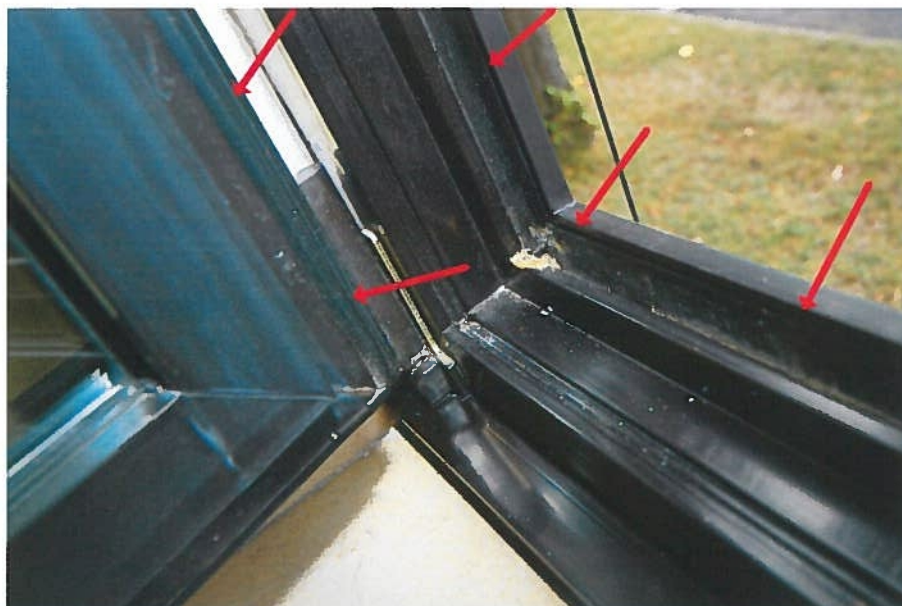
Bild 32

Die Dichtungslippen sind versprödet, weshalb eine ordnungsgemäße Wind- und Schlagregendichtheit nicht mehr gegeben ist (siehe Bilder 32 - 34).

**Die Dichtungslippen am Rahmenwerk sind versprödet.**

**Die Anforderungen an die Wind- und Schlagregendichtheit werden nicht erfüllt.**

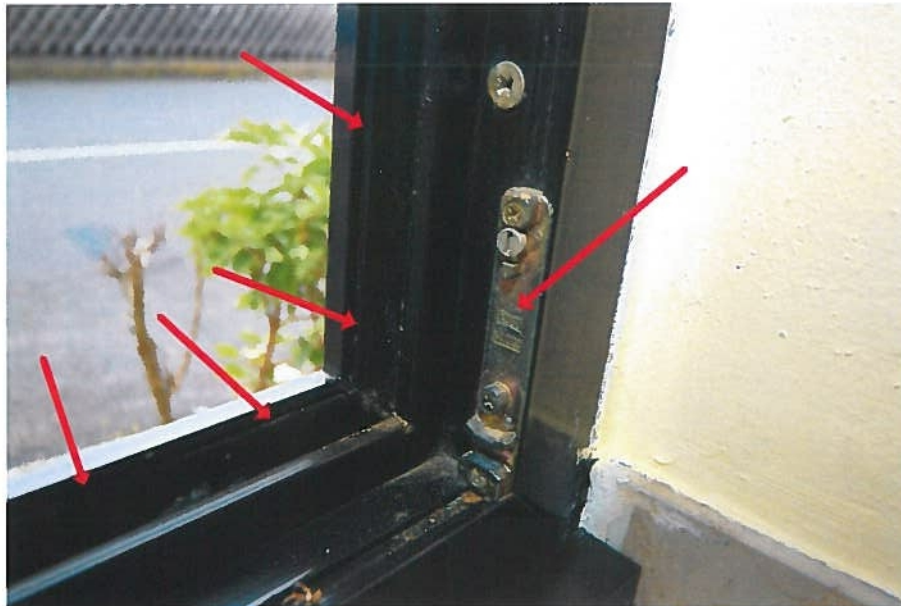
Bild 33

Die Schließbeschläge sind korrodiert, weshalb die Schließfunktionen beeinträchtigt sind (siehe Bilder 33 + 36).

**Die Dichtungslippen am Rahmenwerk sind versprödet.**

**Die Anforderungen an die Wind- und Schlagregendichtheit werden nicht erfüllt.**

**Das Schließlager ist stark korrodiert.**

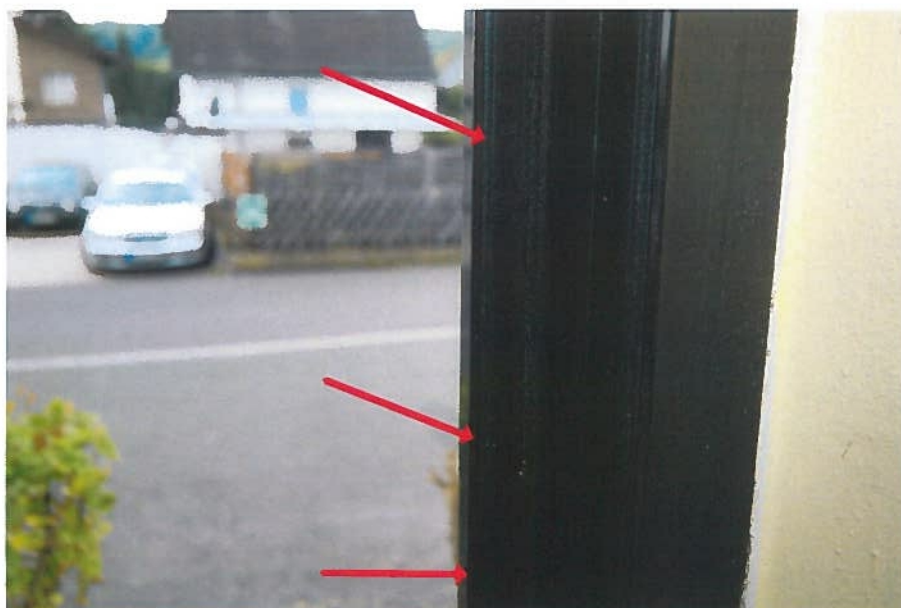
Bild 34

**Die Dichtungslippen am Rahmenwerk sind versprödet.**

**Die Anforderungen an die Wind- und Schlagregendichtheit werden nicht erfüllt.**

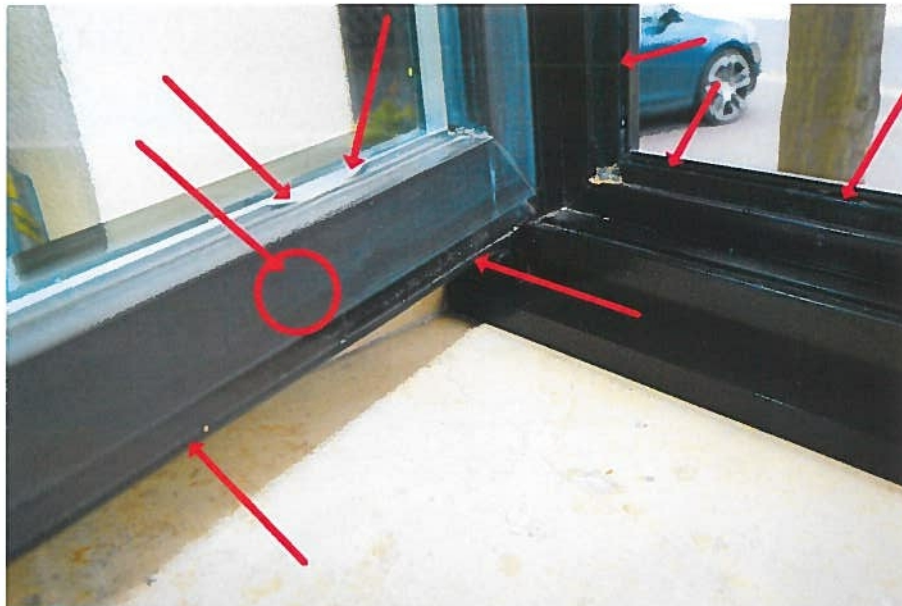
Bild 35

Die Eloxierung zeigt infolge der Bewitterung gravierende Abbauerscheinungen und ist in der Optik stumpfmatt und wolkig gealtert (siehe Bild 35).

Die Eloxalschicht ist infolge Bewitterung stark abgebaut und insoweit in der Farbe ausgeblichen und stumpfmatt.

Die Eindichtung der ISO-Scheibe ist beschädigt und versprödet insoweit ist der Randverbund der ISO-Scheibe gefährdet.

Die Dichtungslippen am Rahmenwerk sind versprödet.

Die Anforderungen an die Wind- und Schlagregendichtheit werden nicht erfüllt.
