Ihr Auftrag vom 15.08.2017 zur Erstattung eines  
Gutachtens über Fenster und Fensteranlagen im Haus der  
Gemeindeverwaltung Bahnhofstraße 7 in 52368 Kreuzau.

## **PRIVAT- GUTACHTEN**

Gegenstand des Gutachtens ist die Begutachtung von  
Fenstern hinsichtlich deren weiterer Gebrauchstauglichkeit  
und die Beantwortung der Frage, ob der Zustand derselben  
dergestalt ist, dass eine Sanierungs- bzw.  
Restaurierungsmaßnahme sich noch lohnt, oder ob eine  
weitere Lebenserwartung unter Berücksichtigung des  
vorhanden Gebrauchszustandes aus ökonomischer  
Sichtweise zu kurz ist.

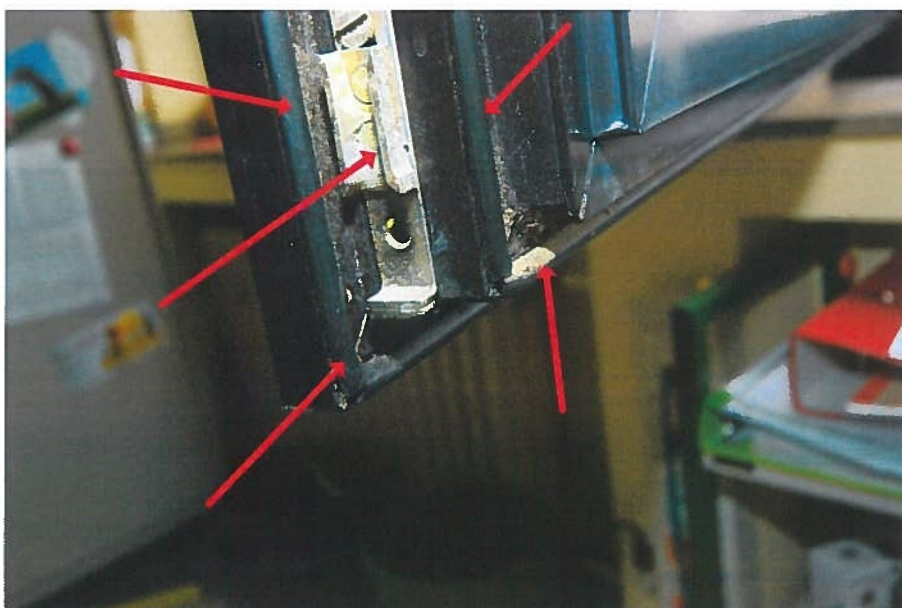
Bild 36

Die Dichtungslippen am Rahmenwerk sind versprödet.

Die Anforderungen an die Wind- und Schlagregendichtheit werden nicht erfüllt.

Das Schließlager ist stark korrodiert.

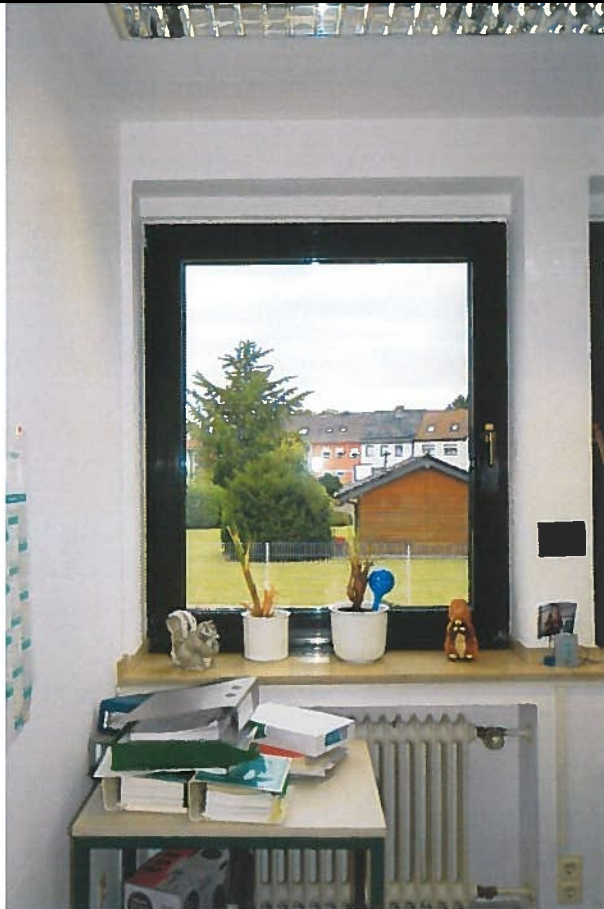
Bild 37

In den Funktionen stark beeinträchtigt, der Flügel setzt stark auf.

**Raum 110**

**Format: 126 x 147 cm**

**Ausführung: ALU mit 3-fach ISO-Verglasung.**

**Funktion: stark beeinträchtigt.**

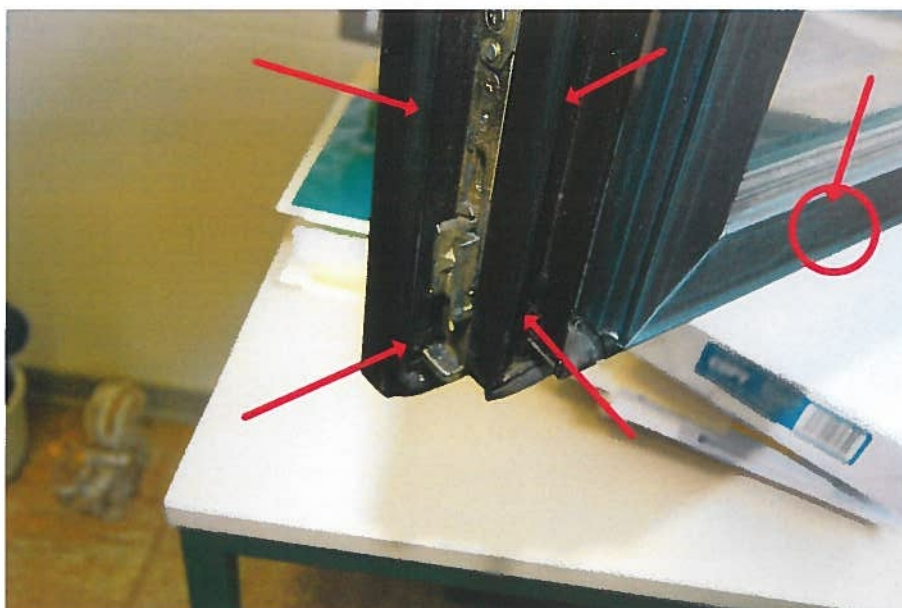
Bild 38

Die Dichtungslippen sind versprödet, weshalb eine ordnungsgemäße Wind- und Schlagregendichtheit nicht mehr gegeben ist (siehe Bilder 38 - 39).

Die Schließbeschläge sind korrodiert, weshalb die Schließfunktionen beeinträchtigt sind (siehe Bilder 38 + 39).

**Die Eloxalschicht ist infolge Bewitterung stark abgebaut und insoweit in der Farbe ausgeblichen und stumpfmatt.**

**Die Dichtungslippen am Rahmenwerk sind versprödet.**

**Die Anforderungen an die Wind- und Schlagregendichtheit werden nicht erfüllt.**

**Der Schließnocken im Eckbereich ist stark korrodiert.**

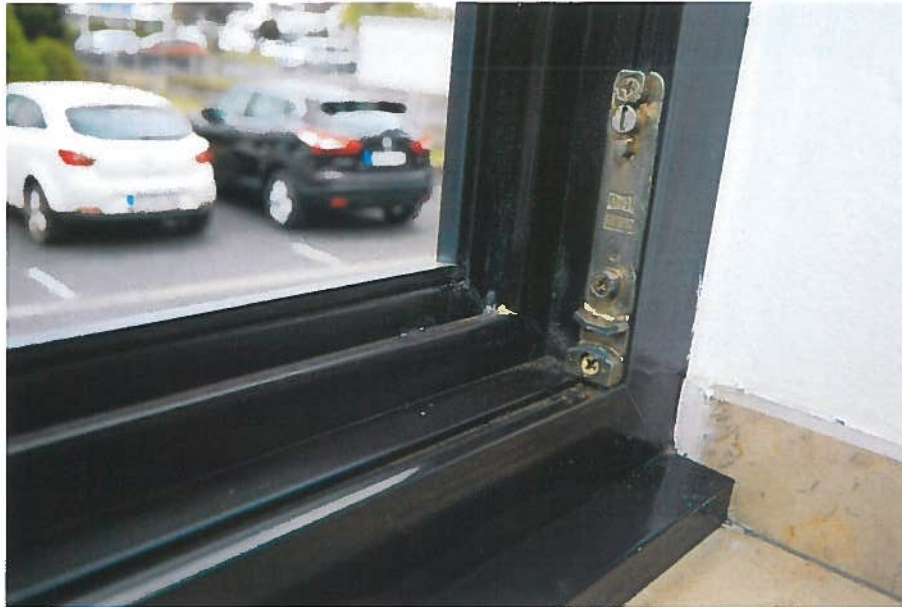
Bild 39

**Die Dichtungslippen am Rahmenwerk sind versprödet.**

**Die Anforderungen an die Wind- und Schlagregendichtheit werden nicht erfüllt.**

**Der Schließnocken im Eckbereich ist stark korrodiert.**

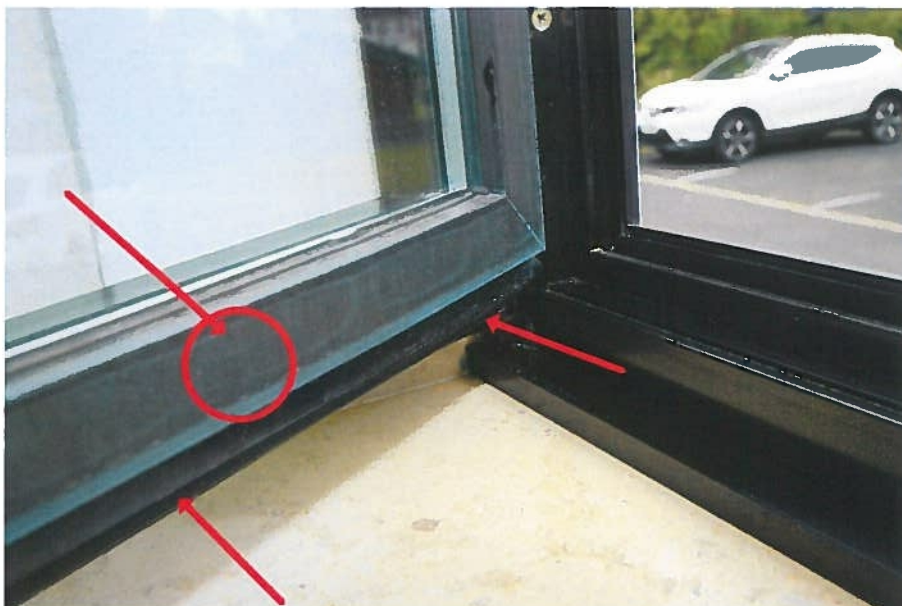
Bild 40

Die Eloxierung zeigt infolge der Bewitterung gravierende Abbauerscheinungen und ist in der Optik stumpfmatt und wolzig gealtert (siehe Bild 40).

**Die Eloxalschicht ist infolge Bewitterung stark abgebaut und insoweit in der Farbe ausgeblichen und stumpfmatt.**

**Die Dichtungslippen am Rahmenwerk sind versprödet.**

**Die Anforderungen an die Wind- und Schlagregendichtheit werden nicht erfüllt.**
