Prüfbericht - Nr.: 21139702_001	Seite 3 von 9
<i>Test Report No.:</i>	Page 3 of 9

Prüfprotokoll

Auftraggeber:	Stadtwerke Erfstadt Micheal-Schiffer-Weg 4 50374 Erfstadt	Prüfbericht-Nr.:	21139702_001
(Ort):	Versickerungsanlagen im Stadtgebiet Erfstadt	Auftrags-Nr.:	1041746
		Objekt-Nr.:	
		Zeichnungs-Nr.:	
		Tag der Überprüfung:	22.01.2009
		Name des Prüfers:	Matthias Lompa

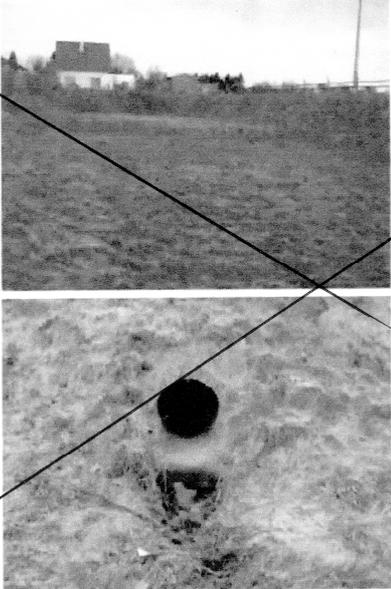
Nr. Einzelgeräte	Foto	Bemerkung
5. Objekt 90

<p>Neben der Sickeranlage befindet sich eine Wiese auf der von den Anliegern privat Tore aufgestellt worden sind.</p> <p>Wir empfehlen die Rohre mit Gittern vor Hineinkriechen zu sichern.</p>
<p><i>ERP</i> <i>Rosellust.</i></p> <p>6. Objekt 91</p> <p><i>ERP</i></p>

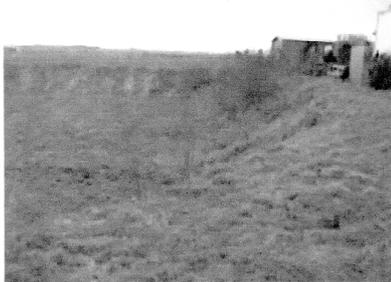
<p>Die Gestaltung der Böschung entspricht den Anforderungen der DIN 18034. Die Uferbereiche sind so beschaffen, dass ein sicherer Zu- und Abgang möglich ist.</p> <p>Die Böschungsneigung ist so angelegt, dass die Wassertiefe nur langsam zunimmt.</p> <p>Die Ein- und Ausläufe sind mit Gittern gesichert.</p>

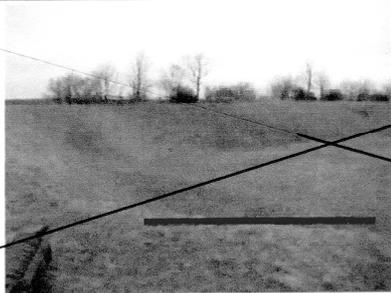
7. Objekt 92

<p>Die Gestaltung der Böschung entspricht den Anforderungen der DIN 18034. Die Böschungsneigung ist so angelegt, dass die Wassertiefe nur langsam zunimmt.</p> <p>Die Ein- und Ausläufe sind mit Gittern gesichert.</p> <p>Am Zugang fällt die Böschung stark ab, so dass wir eine visuelle Sicherung empfehlen (z.B. Poller mit Kette, usw.) um ein direktes Durchlaufen und Fallen auf die Gitter der Ein- und Ausläufe zu vermeiden.</p>

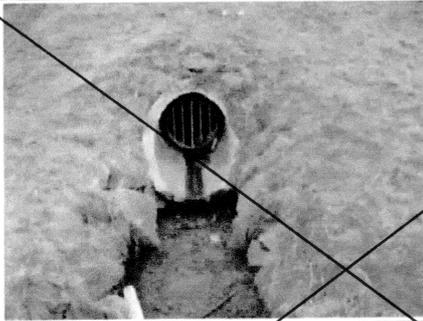
Prüfbericht - Nr.: 21139702_001 Test Report No.:		Seite 9 von 9 Page 9 of 9
Nr. Einzelgeräte	Foto	Bemerkung
15. Objekt 93

Die Gestaltung der Böschung entspricht den Anforderungen der DIN 18034. Die Uferbereiche sind so beschaffen, dass ein sicherer Zu- und Abgang möglich ist. Die Böschungseigung ist so angelegt, dass die Wassertiefe nur langsam zunimmt. Die Ein- und Ausläufe sind mit Gittern gesichert. Der sich in der Nähe befindliche Kindergarten ist mit hohen Zäunen so gesichert, dass ein Überklettern von Kinder, um zum Versickerungsbecken zu gelangen, ausgeschlossen werden kann.
16. Objekt 106

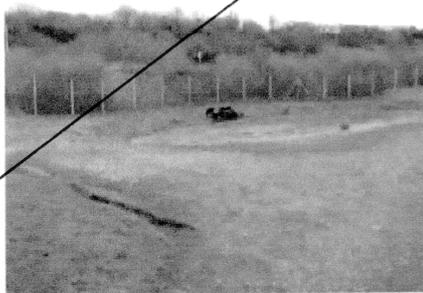
Durch den installierten Sicherheitszaun, wird gemäß den Prüfkriterien, diese Absicherung als ausreichend angesehen.
