## Feuerwehrgerätehaus Ahrem

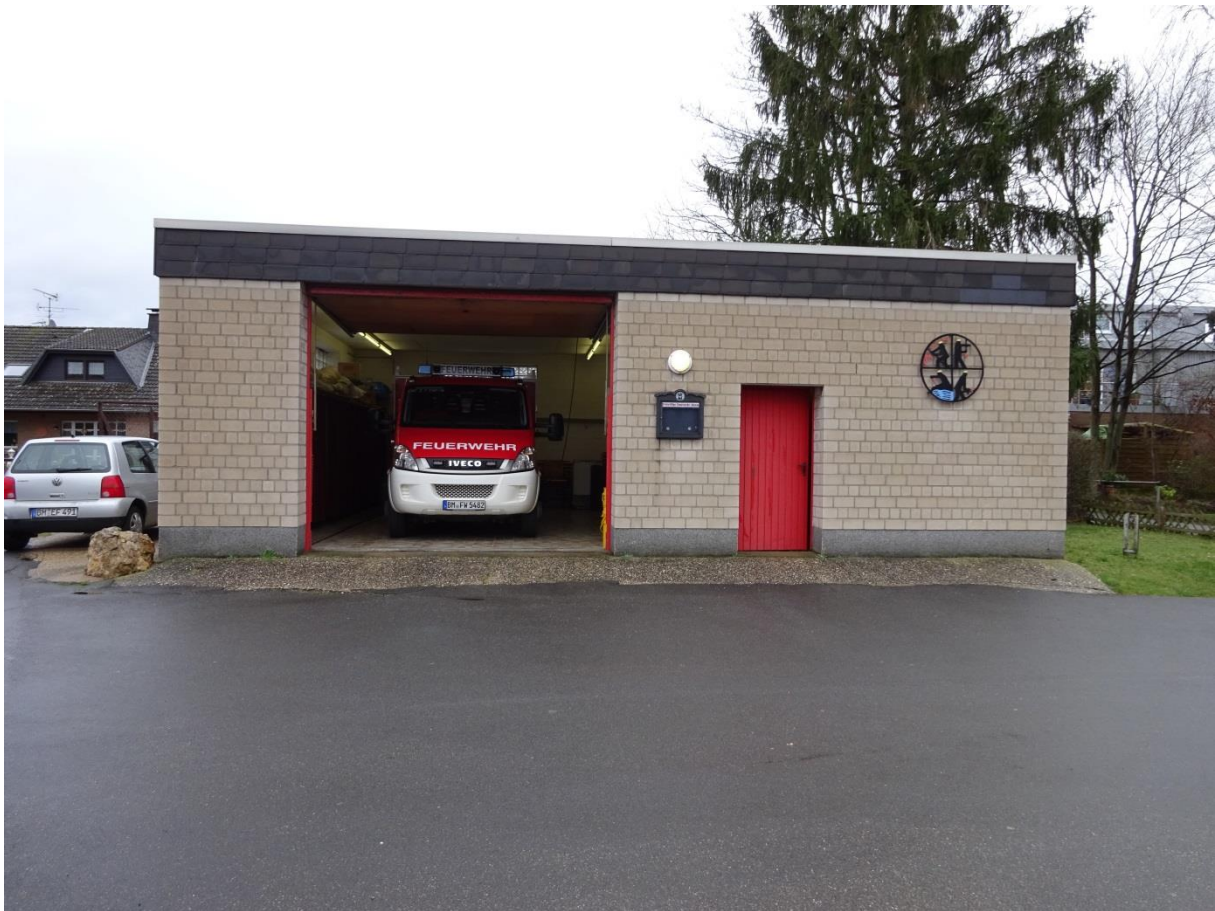
Hier gibt es keine ausgewiesenen Parkflächen. Beim Ausrücken des Fahrzeugs fährt man direkt auf die Freifläche, die auch als Straße dient. Der Zugang ist durch eine Seitentüre möglich, direkter geht es allerdings durch das geöffnete Hallentor. In der Fahrzeughalle ist die Einsatzkleidungen untergebracht, eine Abgasabsaugung gibt es nicht.

Durch nicht ausreichend vorhandene Lagermöglichkeiten ist der Platz rechts und links neben dem Fahrzeug leicht eingeengt. Eine ausreichend verbleibende Breite bei ausgezogenen Gerätefächer besteht jedoch. Die Breite sowie die Höhe des Hallentores ist für das dort untergestellte Feuerwehrfahrzeug ausreichend. Das Tor ist ein altes Schwenktor, eine Sicherung gegen Absturz bei defekt der Toranlage ist nicht vorhanden.

Die Beleuchtung der Halle mit Tageslicht ist gegeben. Die Beleuchtung mit künstlichem Licht ist mit gut zu bewerten.

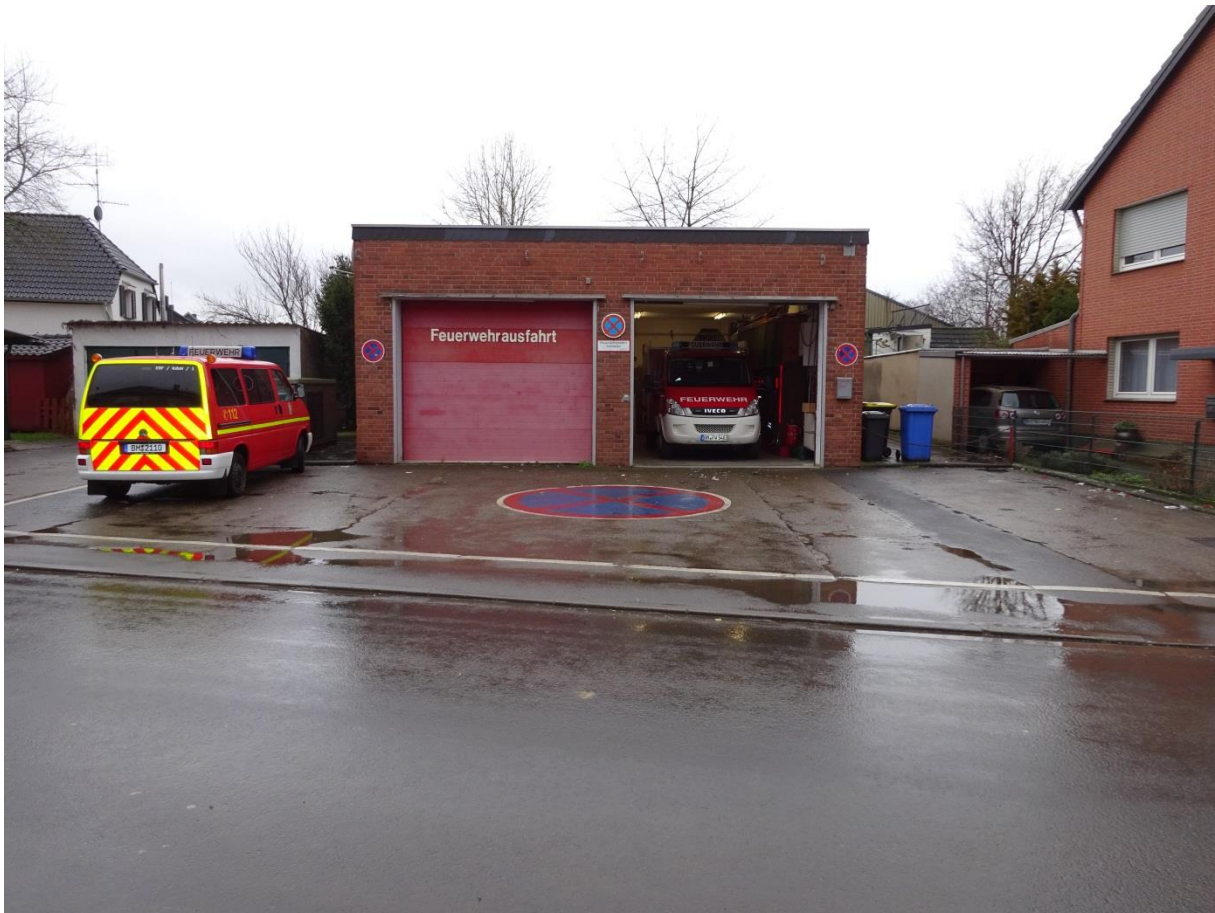
## Feuerwehrgerätehaus Blessem

Das Feuerwehrgerätehaus Blessem verfügt über zwei Stellplätze. Ein Stellplatz ist als Schulungsraum umfunktioniert. Die möglichen Parkflächen sind nicht ausreichend, die Größe des Vorplatzes ist ausreichend. Der Zugang zum Gerätehaus ist nur durch das Fahrzeughallentor bzw. der Schlupftüre im Tor möglich. In der Fahrzeughalle ist die Einsatzkleidung untergebracht und es gibt keine Abgasabsaugung. Durch die nicht ausreichenden Lagermöglichkeiten sind die Verkehrswege sehr eingengt und entsprechen nicht den Mindestvorschriften. Die Torausfahrt weist eine ausreichende Höhe und Breite für das dort untergebrachte Fahrzeug aus. Es gibt Toiletten getrennte Toiletten und eine Waschelegenheit.

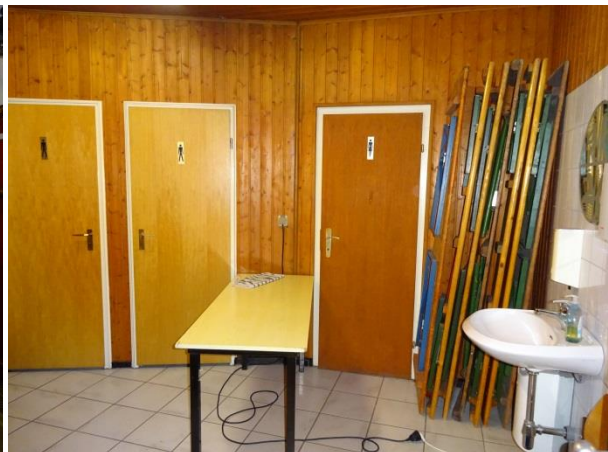
Um die Toiletten zu erreichen muss der Schulungsraum durchquert werden.

Die Tagesbeleuchtung in der Fahrzeughalle ist unzureichend lediglich im hinter dem Fahrzeug ist diese von Nutzen. Die Beleuchtung ist von der Stärke ausreichend weist aber wegen der großen Schattenwirkung große Unterschiede aus.

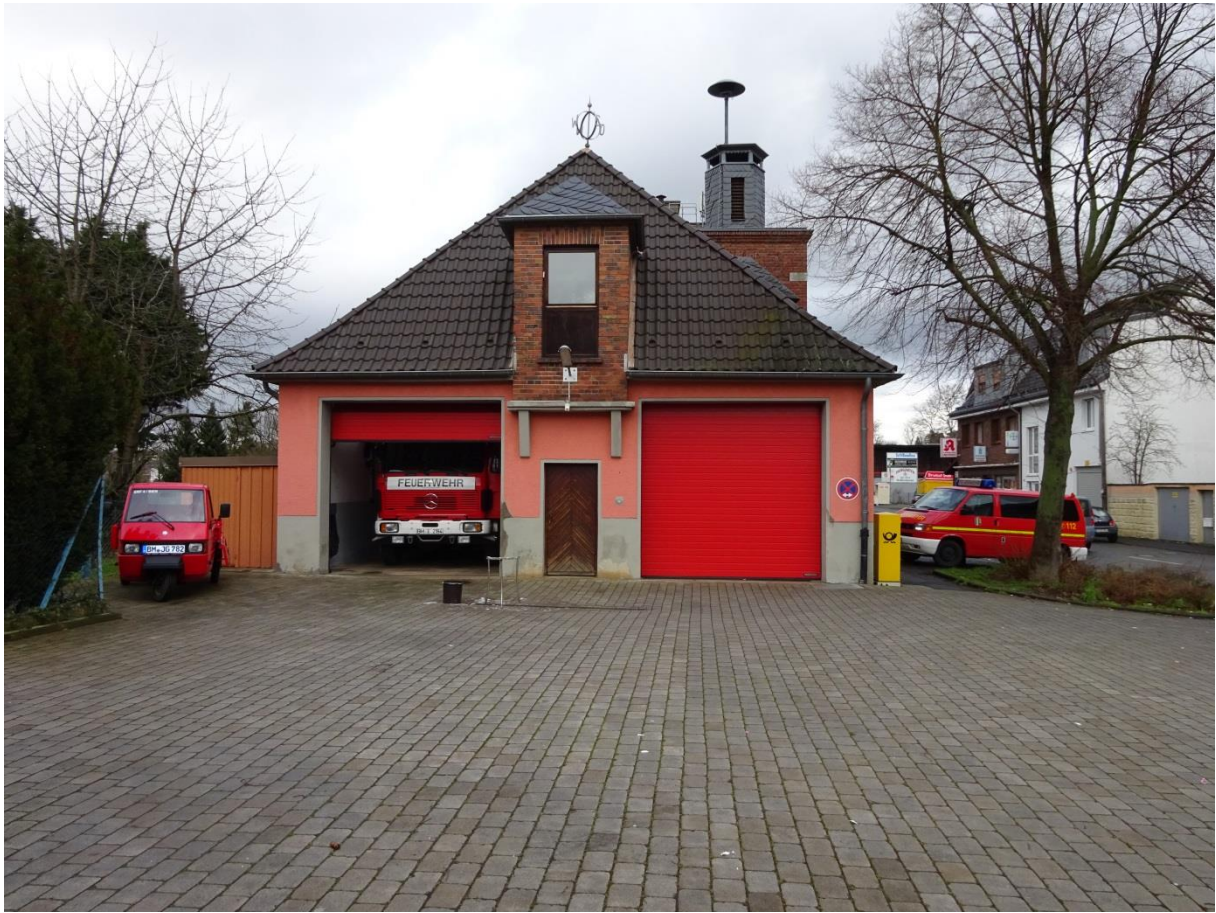
## Feuerwehrgerätehaus Bliesheim

Das Feuerwehrgerätehaus Bliesheim hat eine Seitliche Parkmöglichkeit. Die Parkmöglichkeiten sind zum einen nicht ausreichend und werden auch von nicht Feuerwehrangehörigen genutzt.

Der genutzte Zugang zum Feuerwehrhaus erfolgt grundsätzlich durch die Türe zwischen den beiden Ausfahrtstoren ein rückseitiger Zugang wäre ebenfalls möglich, hier steht aber ein weiteres Fahrzeug und der Zugang wäre umständlicher.

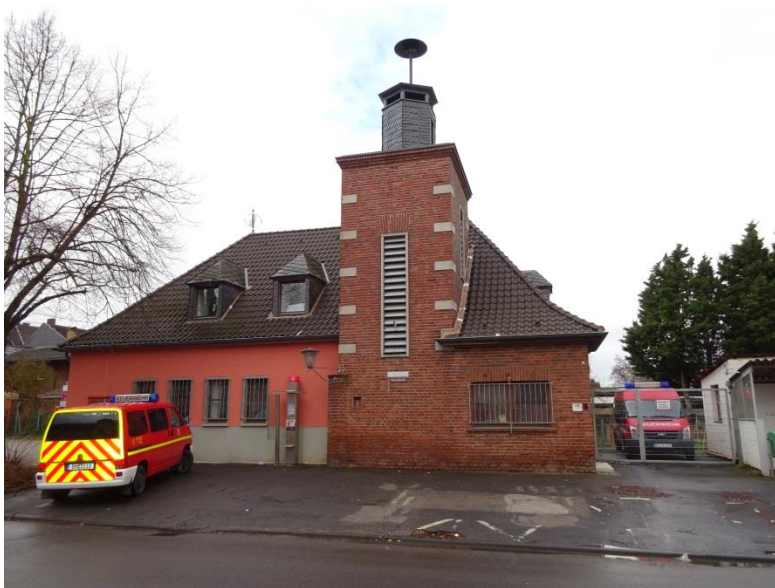
Der zur Verfügung stehende Platz für die Fahrzeuge ist sehr eng, auch vor dem Fahrzeug besteht nur ein geringer Abstand zum Tor. Die Durchfahrten sind bei beiden Toren gemäß den Mindestanforderungen weder in der Höhe noch in der Breite ausreichend.

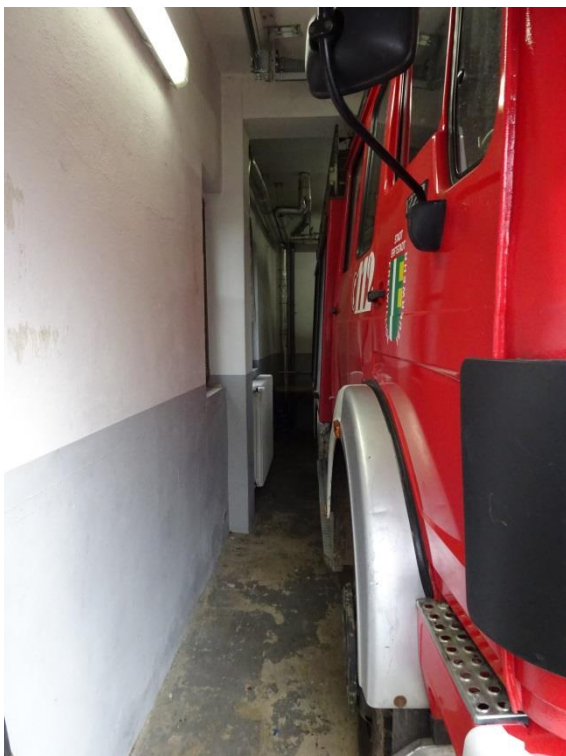
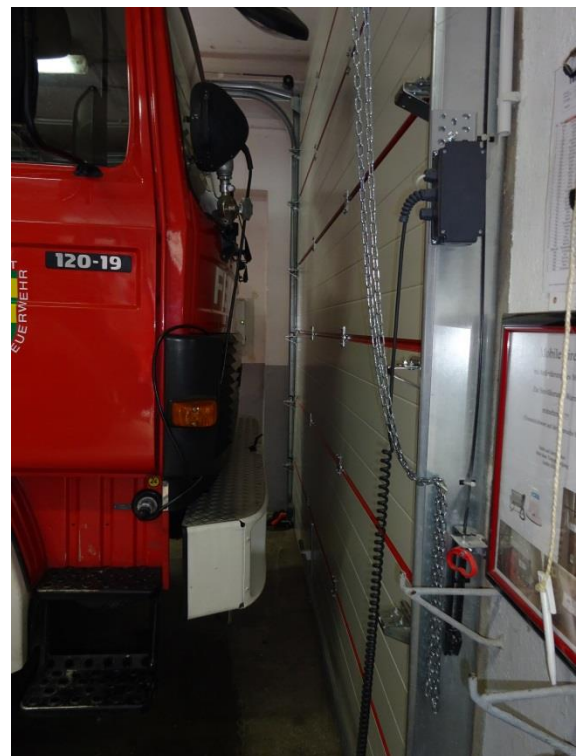
Es ist eine Rauchgasabsauganlage installiert, diese ist aber nur beim Startvorgang funktionell.

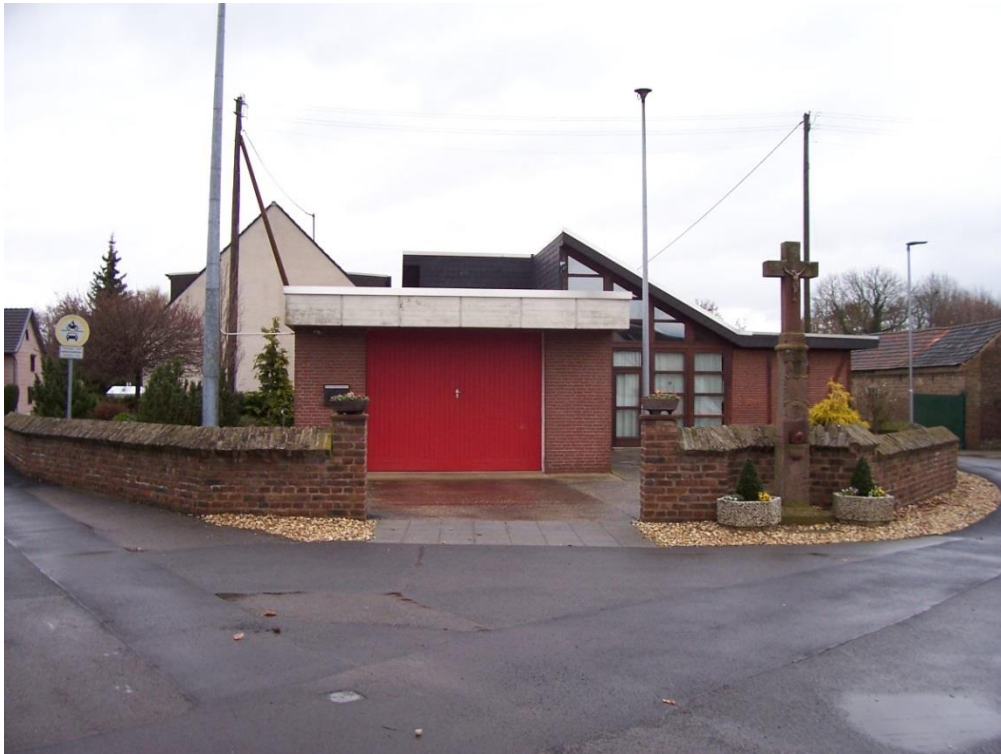
## Feuerwehrgerätehaus Borr

Das Feuerwehrgerätehaus weist keine separaten Parkplätze für Einsatzkräfte aus. Die Parkmöglichkeiten sind aber in direkter Umgebung gegeben. Notfalls können links sowie rechts auf dem Gelände des Gerätehauses noch drei PKW Platz finden. Der Zugang wird direkt durch das Hallentor genutzt.

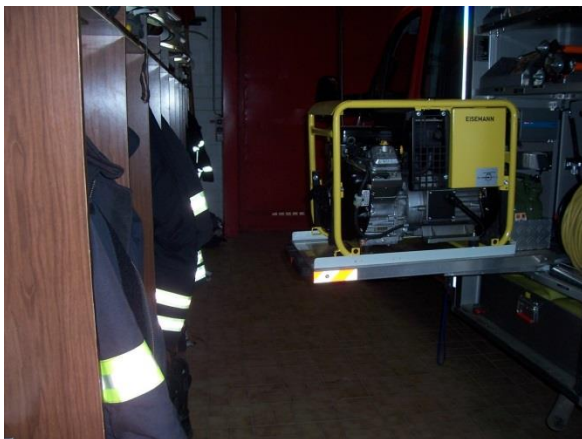
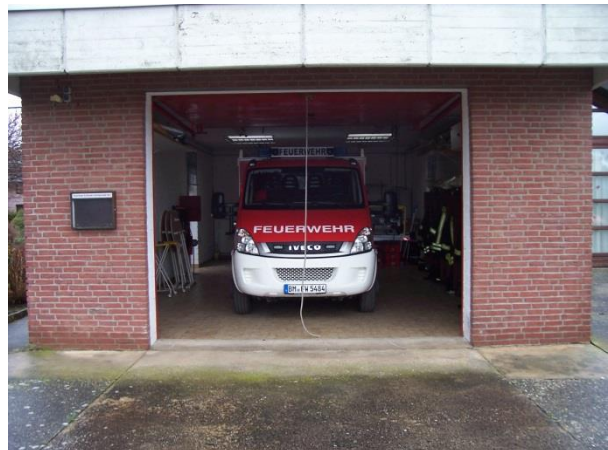
Seitlich ist neben dem Fahrzeug ausreichend Platzreserve lediglich über dem Fahrzeug verbleiben 15 cm Platzreserve.

Die Einsatzkleidung befindet sich in der Fahrzeughalle, eine Abgasabsauganlage ist nicht installiert.

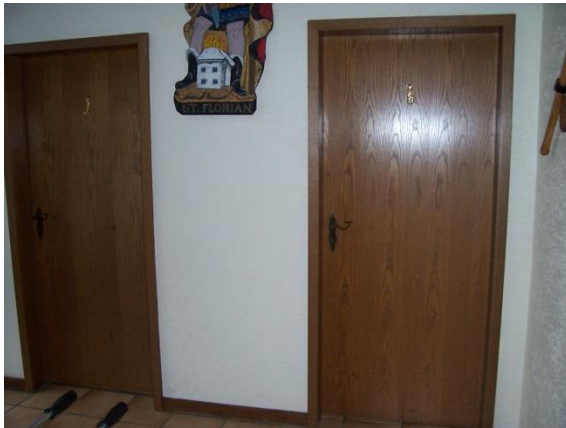
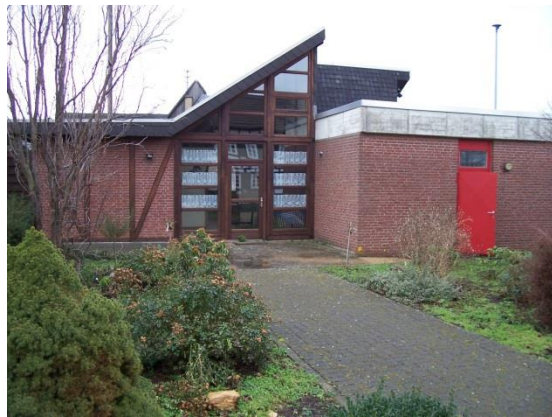
Es gibt getrennte Toiletten für Männer und Frauen ohne warmes Wasser, diese sind aber nur durch den Schulungsraum oder durch den seitlichen Ausgang und zweiten Zugang zum Schulungsraum erreichbar.

Anbaumöglichkeit für Einsatzkleidung sowie Duschen wäre Rückseitig des Gerätehauses möglich.

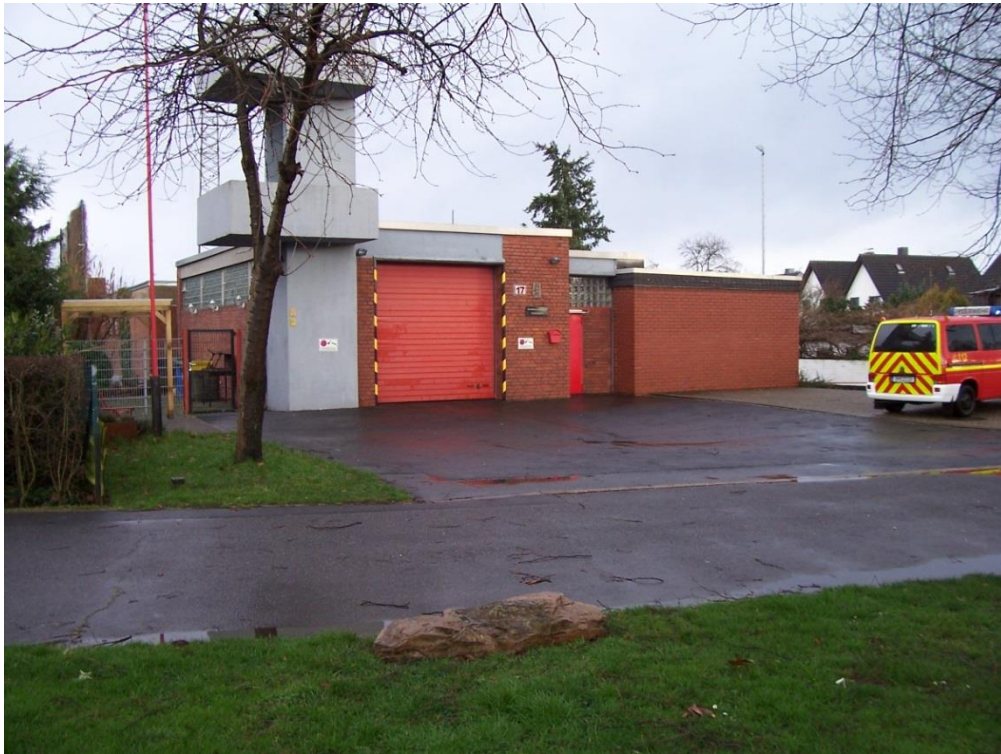
## Feuerwehrgerätehaus Dirmerzheim

Die Zufahrt zum Feuerwehrgerätehaus liegt im Ausfahrtsbereich des Einsatzfahrzeugs. Die gekennzeichneten Parkflächen sind für die Einsatzkräfte nicht ausreichend.

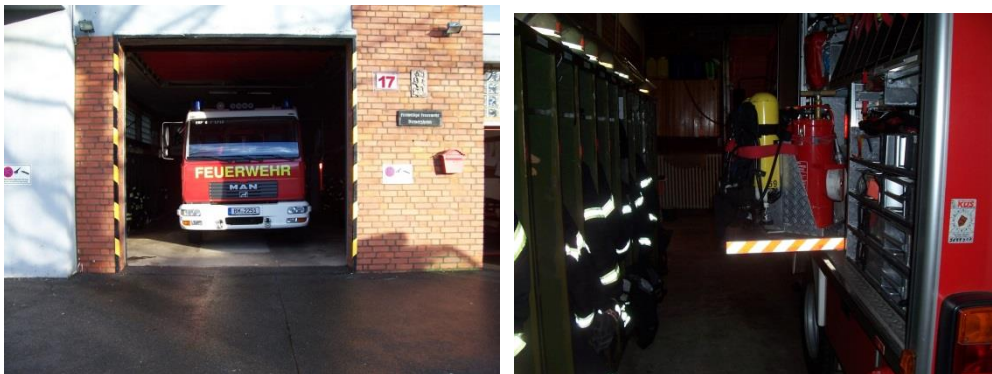
Das Hallentor weist eine zu geringe Breite und Höhe für das untergebrachte Fahrzeug auf. In der Halle ist die Breite ausreichend.

Die Einsatzkleidung ist in der Fahrzeughalle untergebracht, es gibt keine Abgasabsaugung.

Die Tages- sowie die künstliche Beleuchtung ist unzureichend und es gibt sehr große Schattenbildung.

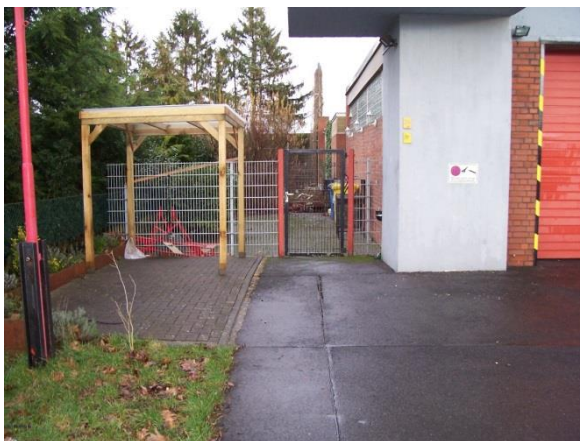
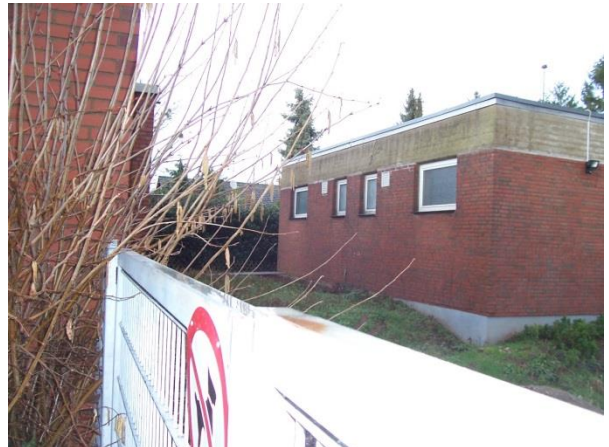
Eine Toilette mit einem Waschbecken befindet sich direkt von der Fahrzeughalle aus zugänglich. Ein weiterer Toilettenraum mit warmen und kaltem Wasser befindet sich im hinteren Bereich des Schulungsraumes, der Schulungsraum muss hier durchquert werden. Dieser Toilettenraum wurde in Eigenleistung der Löschgruppe gebaut.

Erweiterungsmöglichkeiten bestehen linksseitig der Fahrzeughalle und auf der Rückseite. Für die Rückseitige Erweiterung gab es bereits Pläne, um in einem gemeinsamen Bauprojekt Duschräume zu schaffen.

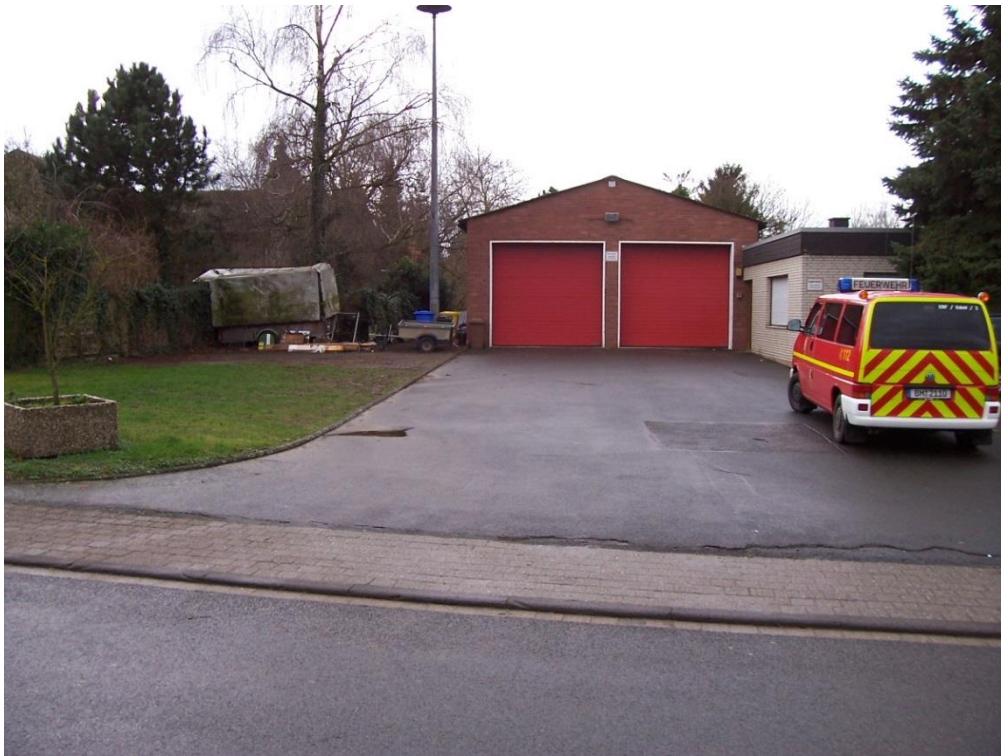
## Feuerwehrgerätehaus Erp

Das Feuerwehrgerätehaus Erp verfügt über eine übersichtliche Zu- und Abfahrt. Die Zufahrt kreuzt aber die Abfahrt der Einsatzfahrzeuge. Die Parkmöglichkeiten sind grenzwertig.

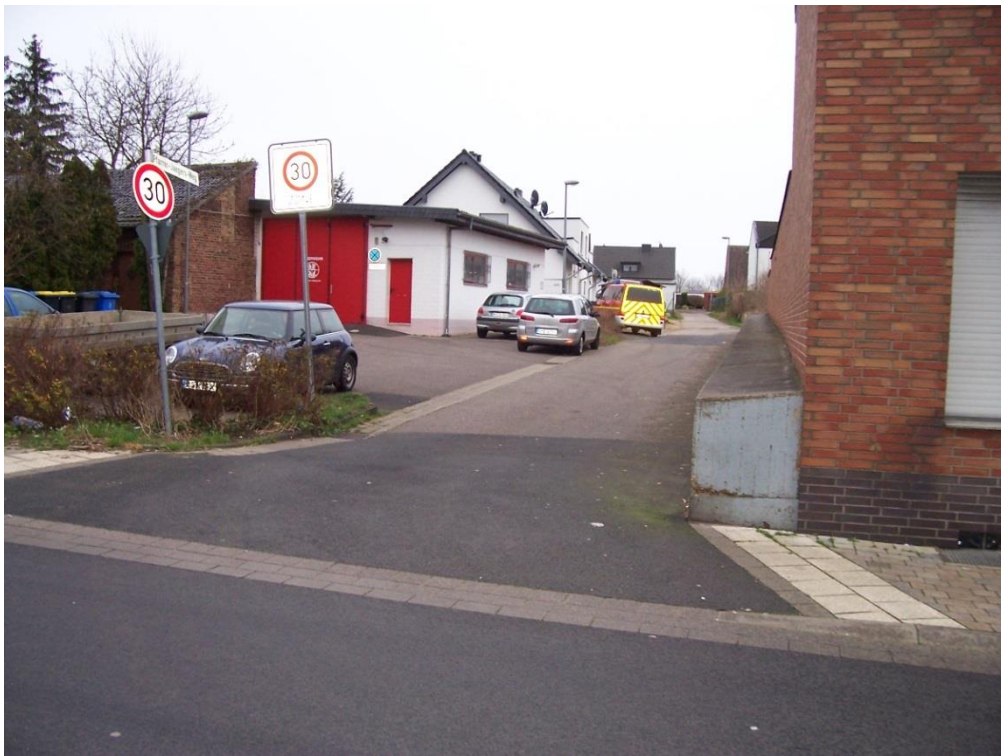
## Feuerwehrgerätehaus Friesheim

Das Feuerwehrgerätehaus Friesheim ist von zwei Zufahrten erreichbar, beide Zufahrten sind aber unzureichend breit. Hier im vorderen Bereich beträgt die Breite nur 4 Meter. Die Zu- und Ausfahrt für das Einsatzfahrzeug ist sehr unübersichtlich. Parkmöglichkeiten sind so gut wie gar nicht gegeben. Ausgewiesene Parkflächen sind einer nebenliegenden Wohnung zugewiesen, weitere Anwohner parken einfach dort wo es noch Freiflächen gibt.

Um das Parkproblem zu lösen wies man den Mitgliedern der Feuerwehr die rückseitige Fläche hinter dem Gerätehaus zu. Durch den Verkauf der städtischen Nachbargrundstücke ist die Zufahrt zu dieser Parkfläche aus Sicherheitsgründen nicht mehr nutzbar.

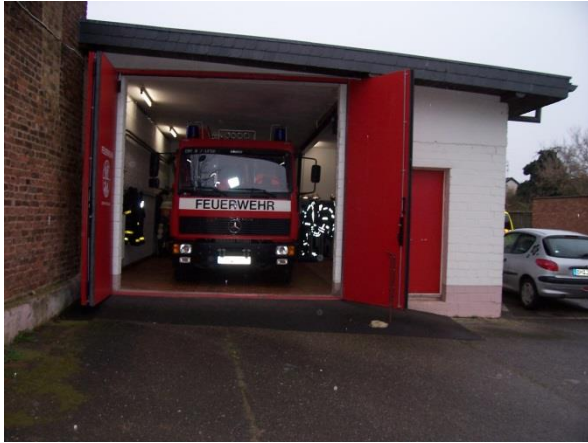
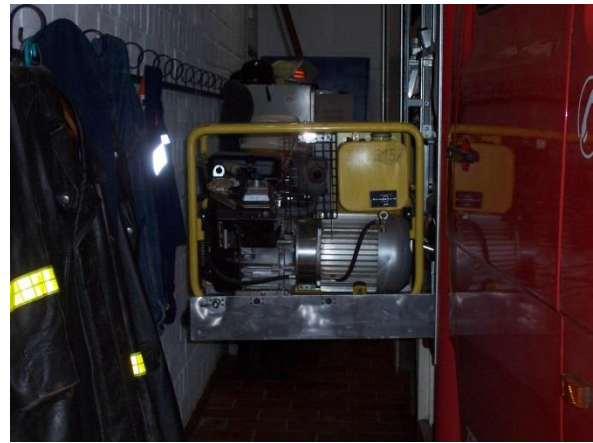
Die Ausfahrtshöhe ist ausreichend die Breite aber nicht. Gleiches zeigt sich in der Fahrzeughalle wo einseitig eine unzureichende Breite der Halle zu erkennen ist.

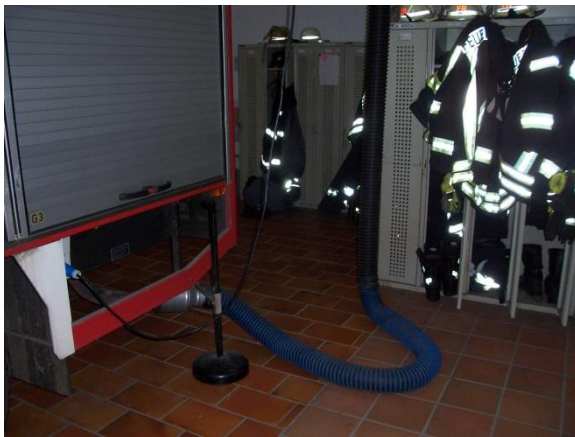
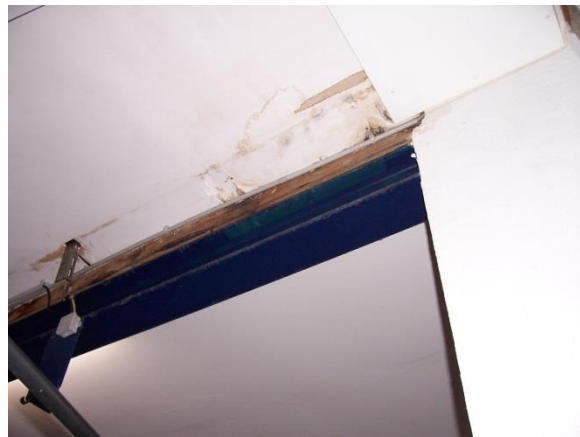
Die Einsatzkleidung ist in der Fahrzeughalle untergebracht, die Abgasabsaugung ist lediglich beim Startvorgang des Fahrzeugs wirksam. Das gesamte Dach des Feuerwehrgerätehauses besteht aus Eternit, reparaturarbeiten führten bisher nicht zum Erfolg, es gibt hier Feuchtigkeitsschäden und Schimmel.

Erweiterungsmöglichkeiten sind an der Rückseite des Schulungsraumes möglich. Aufgrund des maroden Zustandes des gesamten Feuerwehrgerätehauses und der fehlenden Parkmöglichkeiten wäre hier ein Abriss des Gebäudes und ein vernünftiger Neubau sowie Umgestaltung des Park und Ausfahrtbereiches erforderlich. Alternativ ein Neubau an einem anderen geeigneten zentralen Standort im Ort.

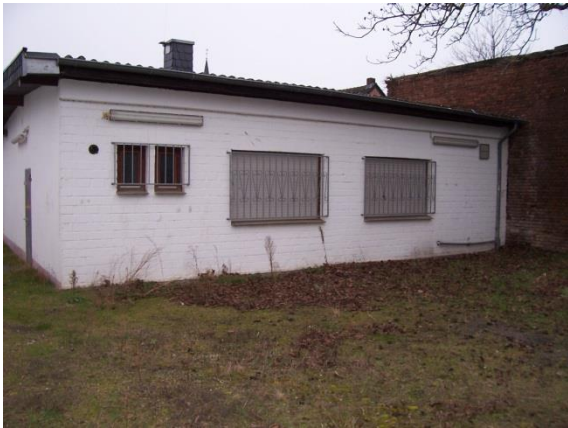
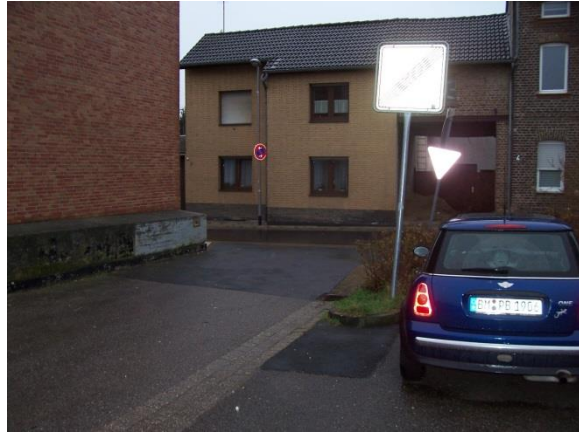
Es gibt getrennte Toiletten, im Damenbereich gibt es auch die Möglichkeit für warmes Wasser.

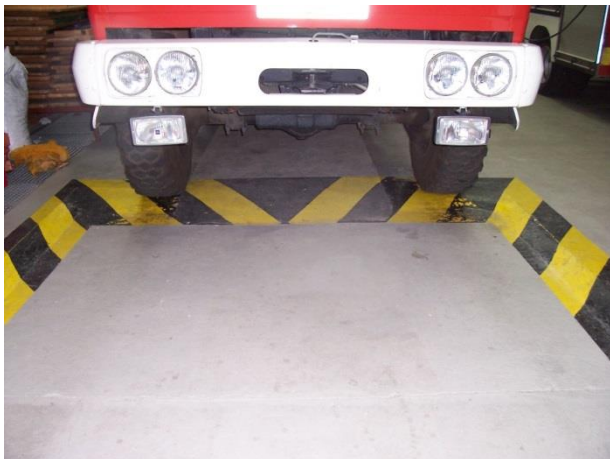
Die Tore sind in der Breite sowie Höhe unzureichend, wegen der vorherigen Ausfahrtstore wurde bereits der Boden vertieft, damit das Feuerwehrfahrzeug in die Halle passte. Der Verkehrsweg ist hier durch die neu angebrachte Absaugung noch weiter eingengt.

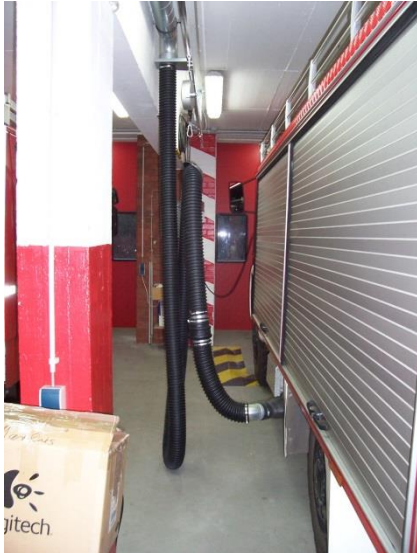
Aber auch der Rest der Fahrzeughalle bietet in der Breite wenig Platz.

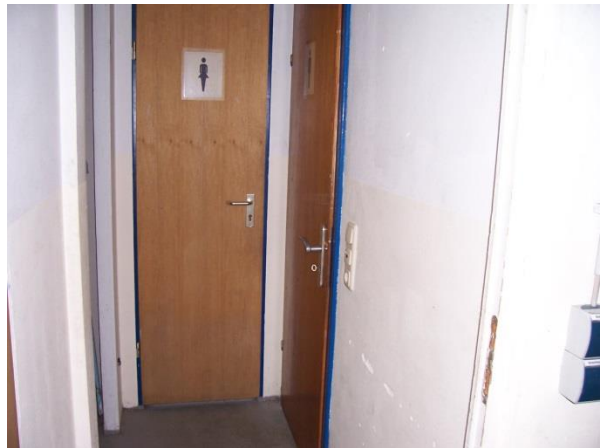
Die Einsatzkleidung ist in der Fahrzeughalle untergebracht, die Halle dient auch als Aufenthaltsraum für die Feuerwehrleute. Der Toilettenbereich ist sehr eng, es gibt kein warmes Wasser.

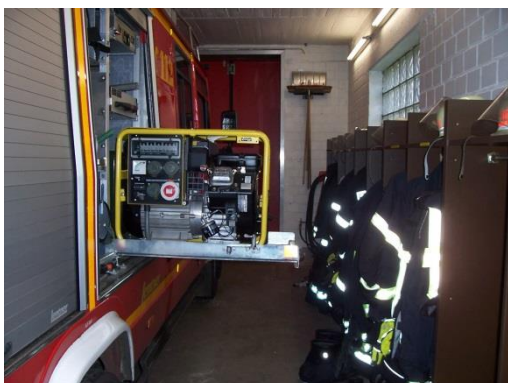
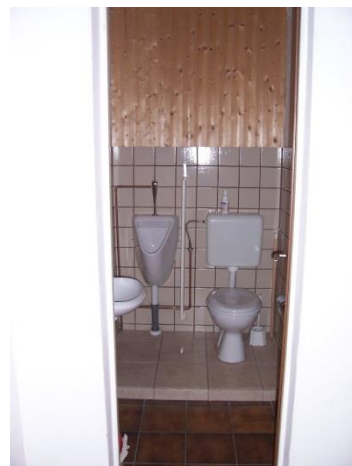
In der Fahrzeughalle ist die seitliche Breite ausreichend. Die Einsatzkleidung ist in der Fahrzeughalle untergebracht, eine Abgasabsaugung ist nicht vorhanden.

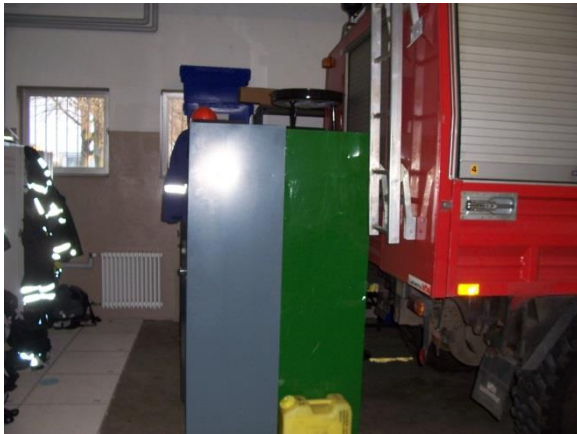
Die Einsatzkleidung befindet sich in der Fahrzeughalle, eine Abgasabsauganlage ist installiert diese ist aber nur beim Startvorgang effektiv.

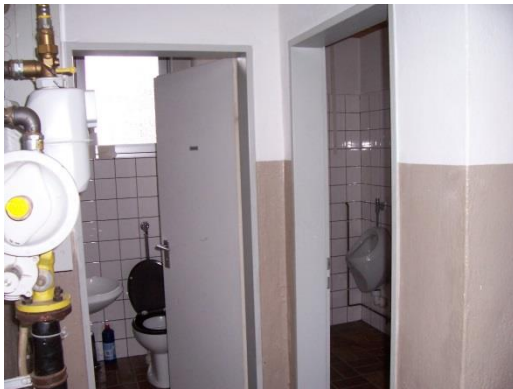
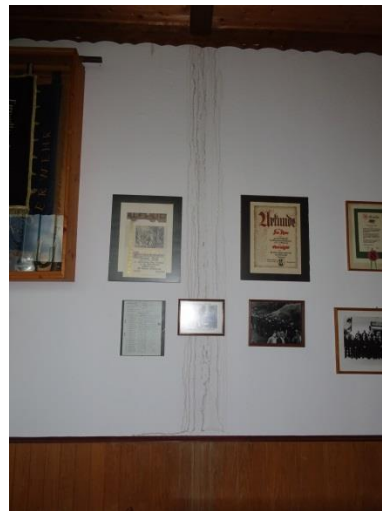
Toiletten mit Waschmöglichkeiten mit kalten und warmen Wasser sind gegeben.

Es gibt Wasserschäden im Gebäude durch eine defekte Flachdachabdeckung drang Wasser durch die Decke. Im Schulungsraum wurde die auf der Zwischendecke aufgebrauchte Glaswolle durchnässt. Das Flachdach soll in der nächsten Zeit repariert werden.

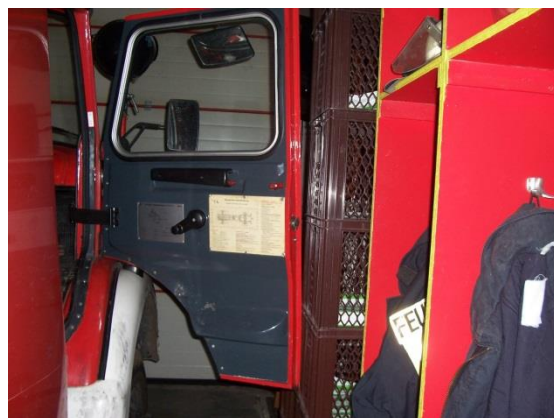
Der verbleibende Platz zwischen und neben den Fahrzeugen ist allerdings zu gering. Die Einsatzkleidung ist in der Fahrzeughalle untergebracht. Eine Abgasabsauganlage ist installiert, diese ist aber nur beim Startvorgang funktionell.

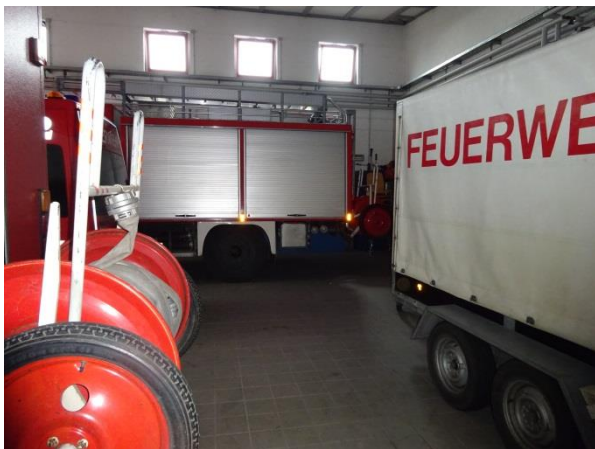
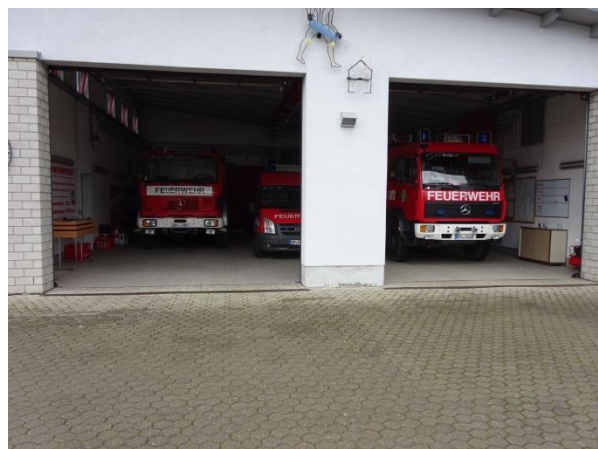
Die Ausfahrtstore haben ausreichende Höhen und Breiten. Aufgrund der im Gerätehaus untergebrachten Fahrzeuge sowie weiteren Materialien ist der Platz seitlich der Fahrzeuge nicht ausreichend.

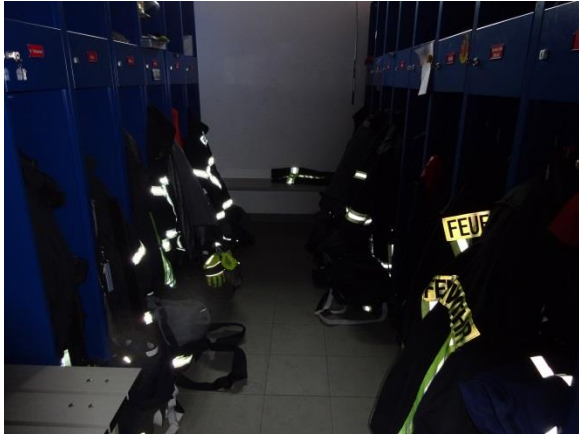
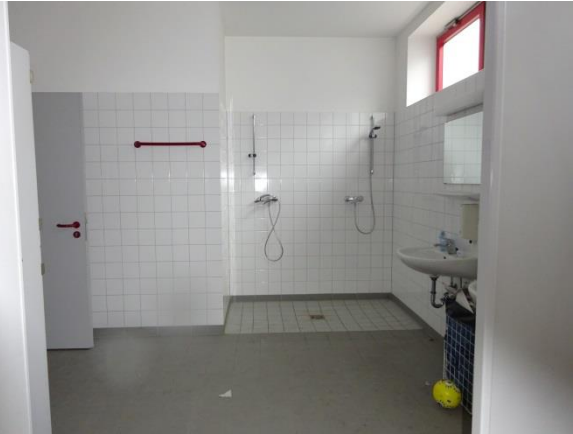
Die Einsatzkleidungen sind in getrennten Räumen für Frauen und Männer untergebracht es gibt je Sanitärbereiche mit Duschen. Der Raum zur Unterbringung ist zu knapp bemessen und die Spinde entsprechen ebenfalls nicht den heutigen Ansprüchen für die Einsatzkleidung.

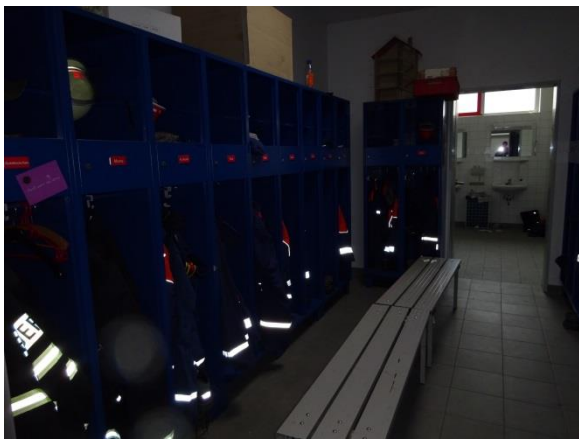
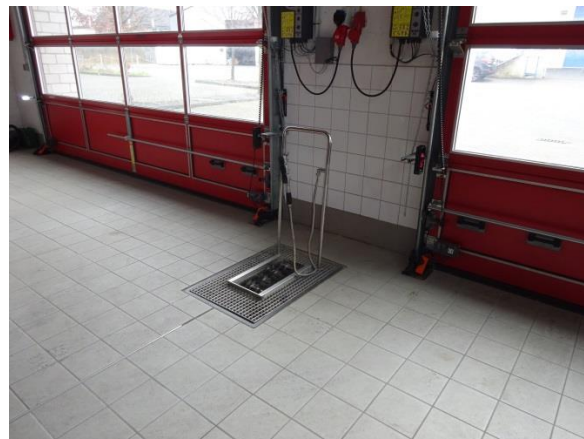
Die Kleidung für die Jugendfeuerwehr ist in der Frauenumkleide untergebracht, für die Jugendfeuerwehr wurde kein Raum vorgesehen. Eine Stiefelwäsche ist in der Fahrzeughalle vorhanden. Eine Abgasabsauganlage wurde damals nicht installiert, eine vorgerichtete Öffnung im Dach der Fahrzeughalle ist aber vorhanden.

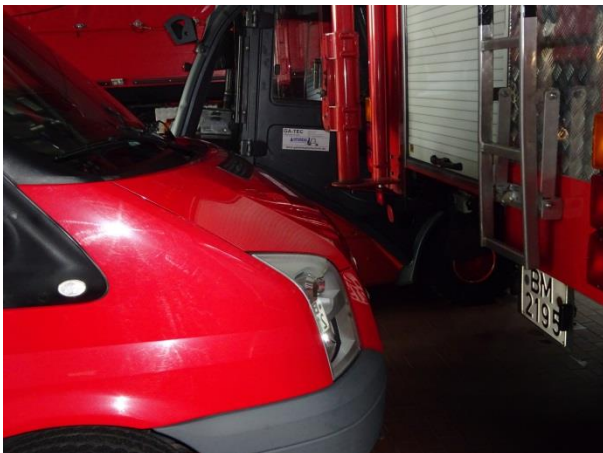
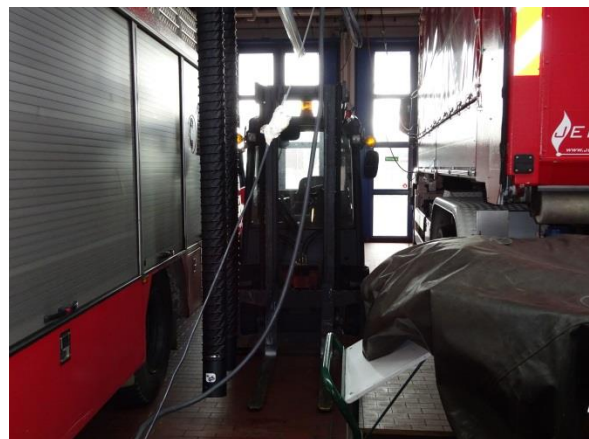
In der Fahrzeughalle ist es wegen unzureichender Anzahl an Stellplätzen teils sehr eingengt.

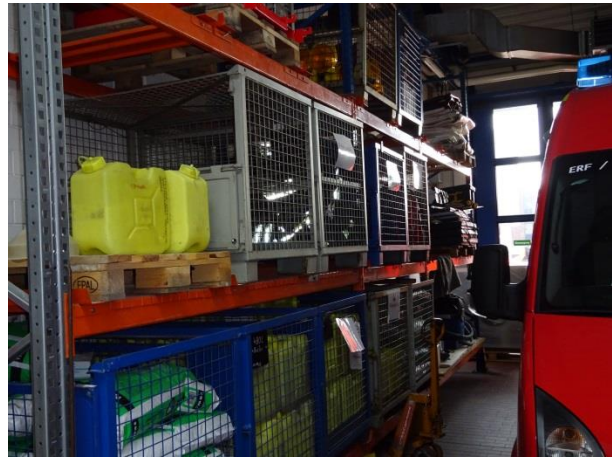
Lagermöglichkeiten gibt es an zwei Seitenwänden in Hochregalen. Um die Gerätschaften und Verbrauchsmittel zu entnehmen müssen die Einsatzfahrzeuge als erstes aus der Halle entfernt werden. Die Tagesbeleuchtung ist ausreichend gegeben, durch die Enge in der Fahrzeughalle gibt es sehr viel Schattenbereiche.

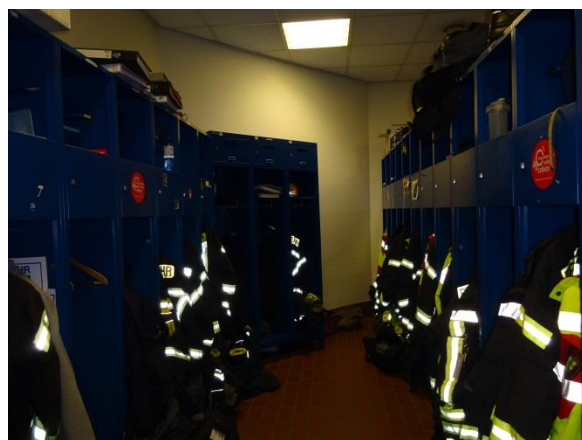
Die Einsatzkleidungen quellen in den Umkleidebereich hinein. Die Größe der Spindräume sowie die Spinde selbst sind für die heutige Einsatzkleidung nicht mehr zeitgemäß.

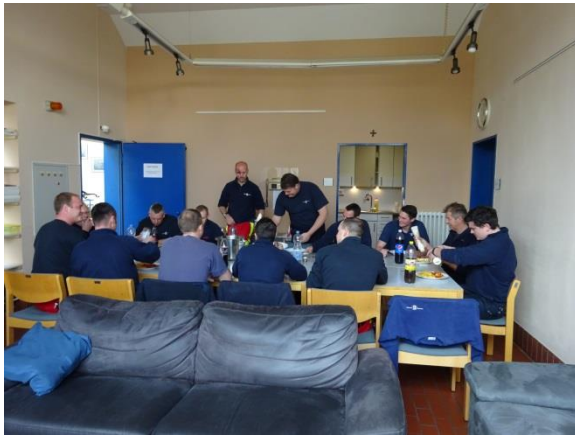
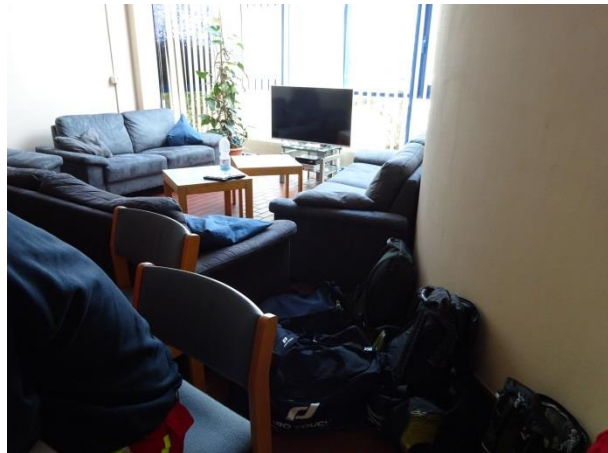
Generell ist der Platz auf der Wache der heutigen Mannschaftsstärke nicht mehr gewachsen. Hier der Essensbereich im Hintergrund die Küche mit 8 m<sup>2</sup> Grundfläche und einer Bewegungsfläche von 3,5 m<sup>2</sup>. Als Aufenthaltsraum steht der Essensbereich mit der Fernsehecke und Sitzgarnituren zur Verfügung.

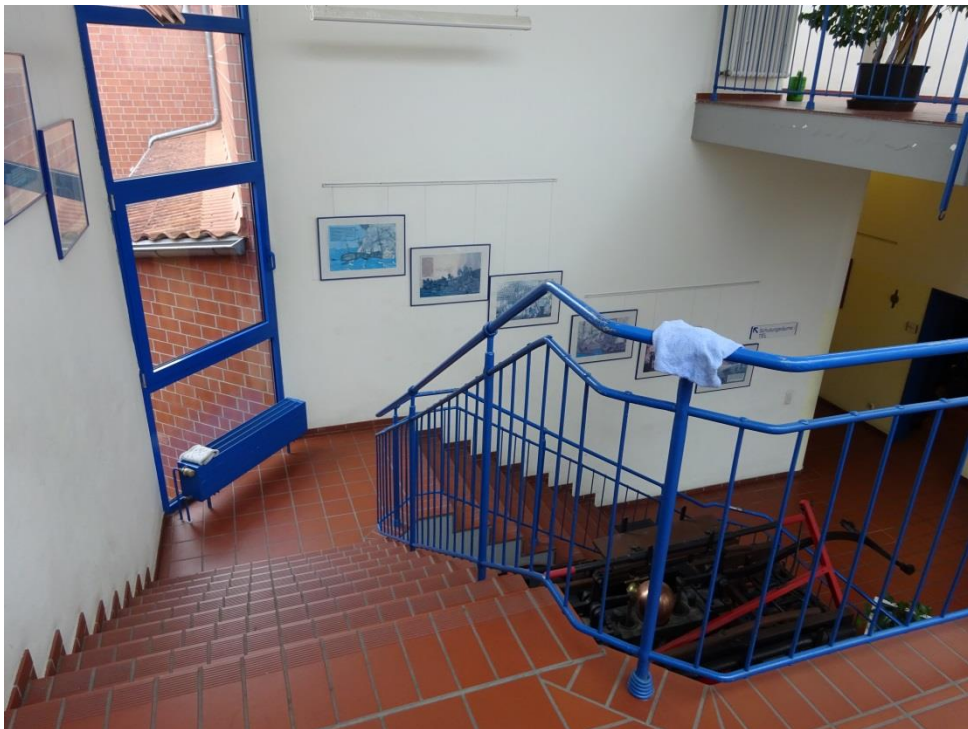
Der Verkehrsweg vom Ruhebereich der Wachbesatzung zu den Einsatzfahrzeugen. Rutschstangen die es normalerweise in Feuerwachen gibt, wurden in dieser Wache nicht vorgesehen.

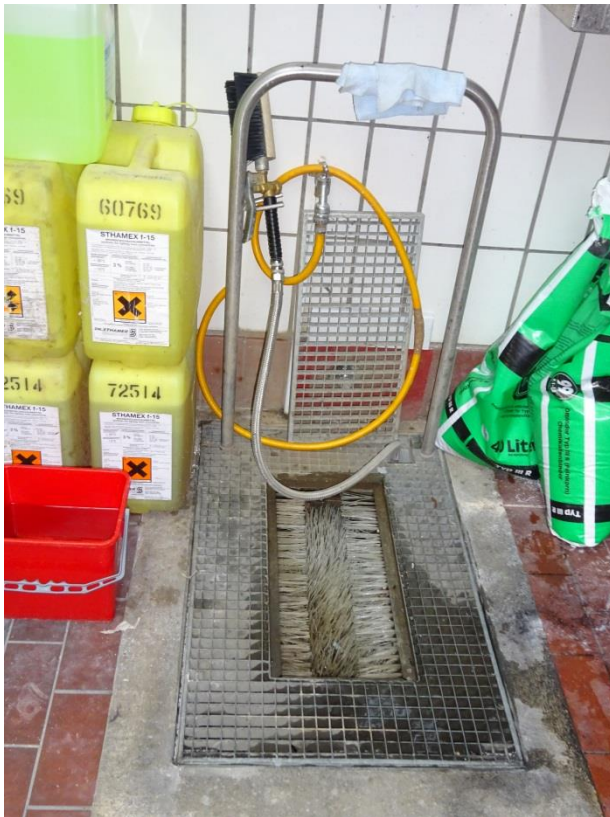
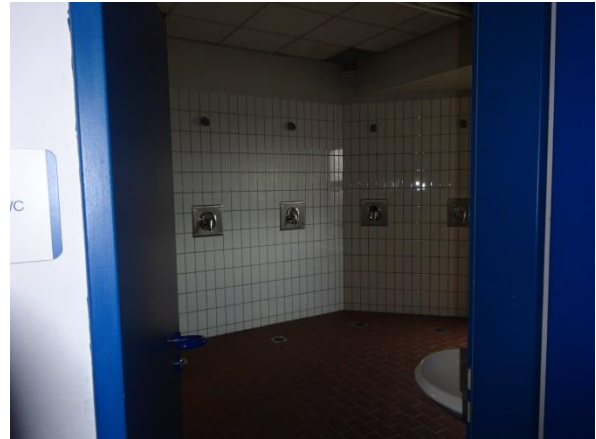
Eine Stiefelwaschvorrichtung ist in der Fahrzeughalle vorhanden. Im Bereich der Freiwilligen Kräfte ist eine Dusche für mehrere Personen vorhanden. Beim Öffnen der Türe der Umkleide, die auch zu den Toiletten führt, hat man einen direkten Einblick in den Duschbereich. Einen getrennten Duschbereich für Männer und Frauen gibt es im unteren Bereich der Feuerwache nicht. Im Ruhebereich im 1. Obergeschoss ist der Sanitärbereich für Frauen vor ca. 8 Jahren nachgerüstet worden, bis dahin war dort ein ähnlicher Zustand wie im Erdgeschoss. Eine den Vorschriften umzusetzende Schwarz/Weis- Trennung für Feuerwehr und dem ebenfalls hier untergebrachten Rettungsdienst ist wegen dem Platzmangel nicht umsetzbar.

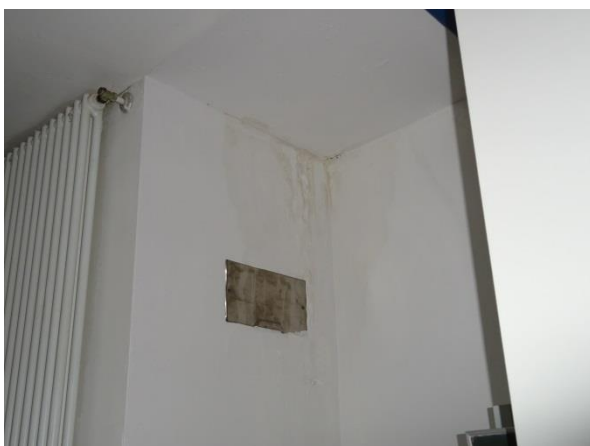
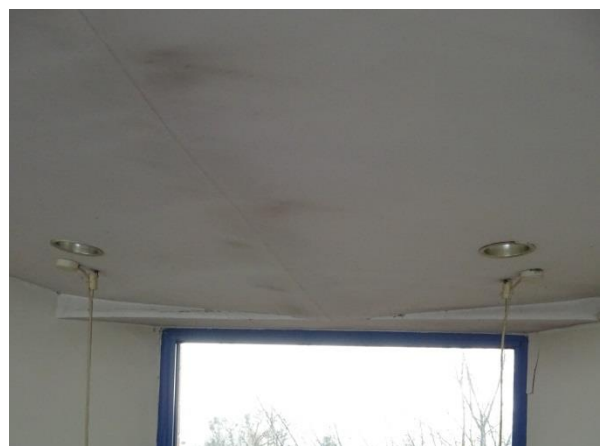
Trotz mehrerer Versuche die Ursache der Wasserschäden zu beheben, sind bei starkem Regen wieder deutliche Undichtigkeiten zu erkennen. Anbau- oder Ausbaumöglichkeiten sind ohne der Einschränkung weiterer erforderlichen Bereiche nicht möglich. Eine Ausweitung der Feuer- und Rettungswache ist durch den Neubau der anliegenden Musikschule unmöglich gemacht worden. Die Fläche der Feuerwehr wurde durch den angrenzenden Neubau teilweise verkleinert.

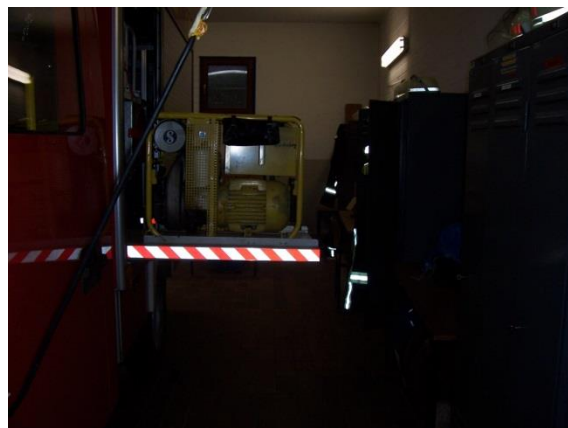
In der Fahrzeughalle ist der seitliche Platz nicht ausreichend, die Lagerbereiche sind in der Fahrzeughalle begrenzt.

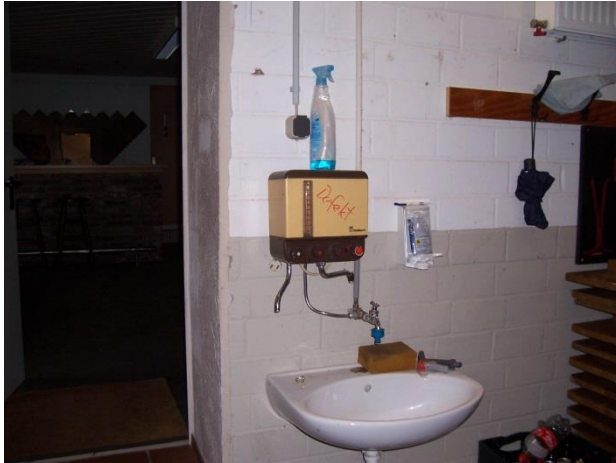
In der Fahrzeughalle befindet sich eine Waschgelegenheit, das Heißwassergerät ist derzeit nicht Funktionsfähig. Im seitlichen Bereich des Schulungsraumes befindet sich die Sanitäranlage mit Toiletten und einem Waschbecken mit kalten und warmen Wasser. Der Schulungsraum muss zu diesem Sanitärbereich durchquert werden.
