401/2017 Anlage 3

Gutachterliche Untersuchungen von 13 Feuerwehrgerätehäusern in der Stadt Erfstadt

# Ahrem

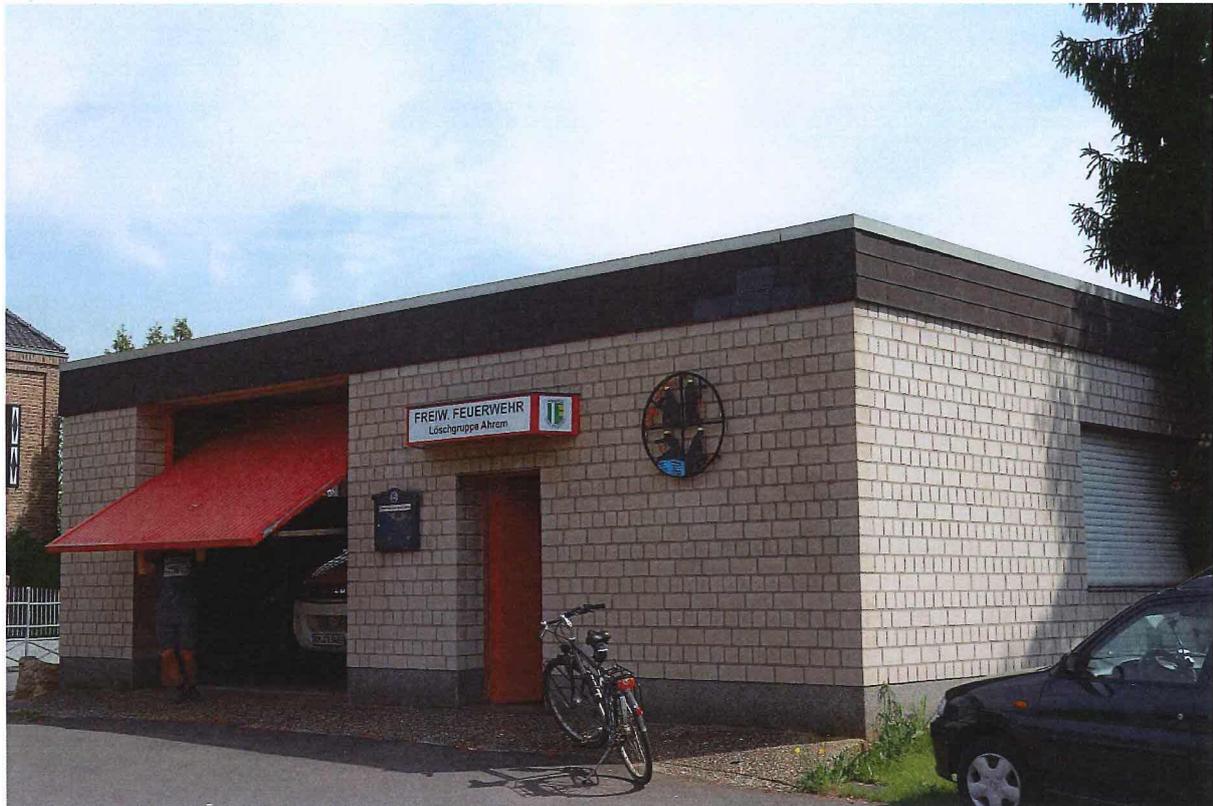
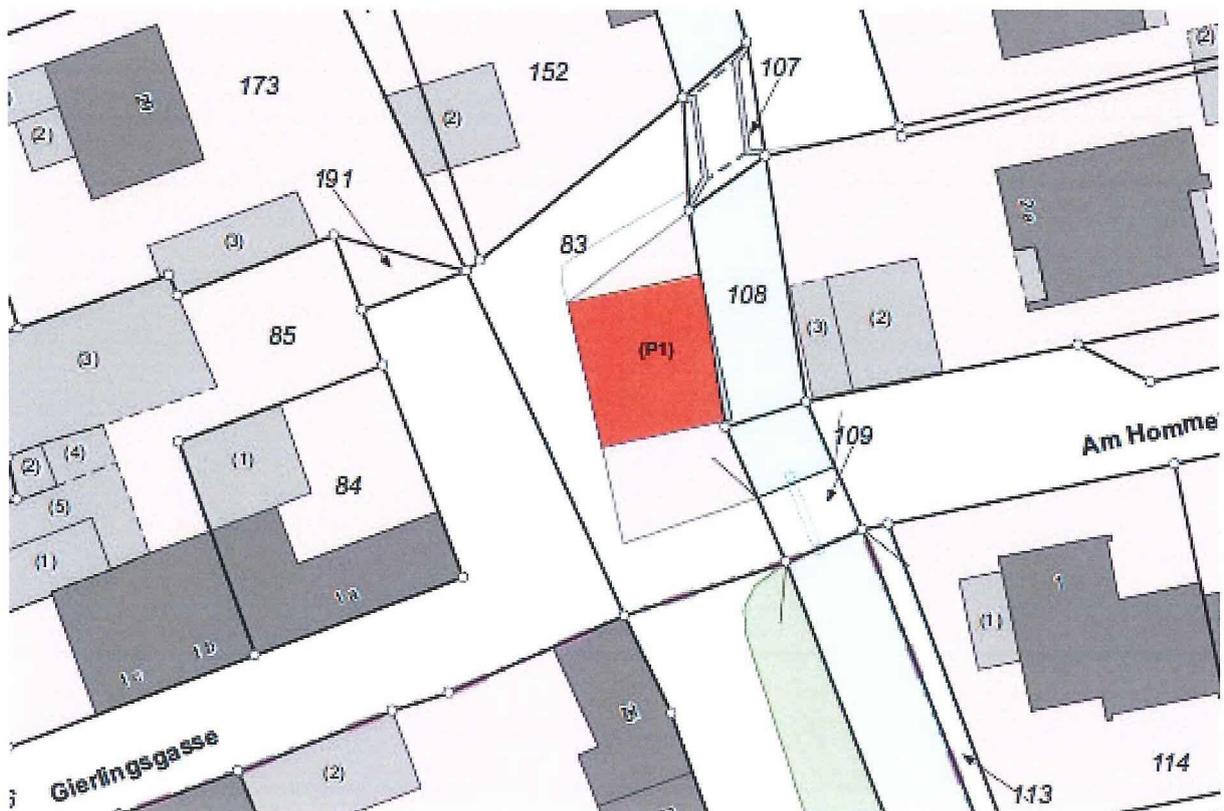
Bei dem Feuerwehrgerätehaus in Ahrem handelt es sich um einen eingeschossigen kubischen Baukörper mit Flachdach. Erbaut wurde das Gebäude vermutlich in den 1970er/1980er Jahren.

Das Gebäude ist relativ schlicht gestaltet. Es verfügt über eine Kalksandstein-Sichtmauerwerksfassade auf einem verputzten Sockel. Die Flachdachattika ist mit dunklen Faserzementplatten verkleidet. Die Belichtungsöffnungen sind größtenteils mit Glasbausteinen ausgemauert (Fahrzeughalle, Küche und WC); in dem Schulungs- und Aufenthaltsraum befindet sich ein größeres Aluminiumfenster, isolierverglast. Die Eingangstür in den Schulungsraum ist eine Blechtüre; das Tor zur Fahrzeughalle ist ein Schwingtor, ebenfalls in Stahlblechausführung mit nachträglicher Wärmedämmung.

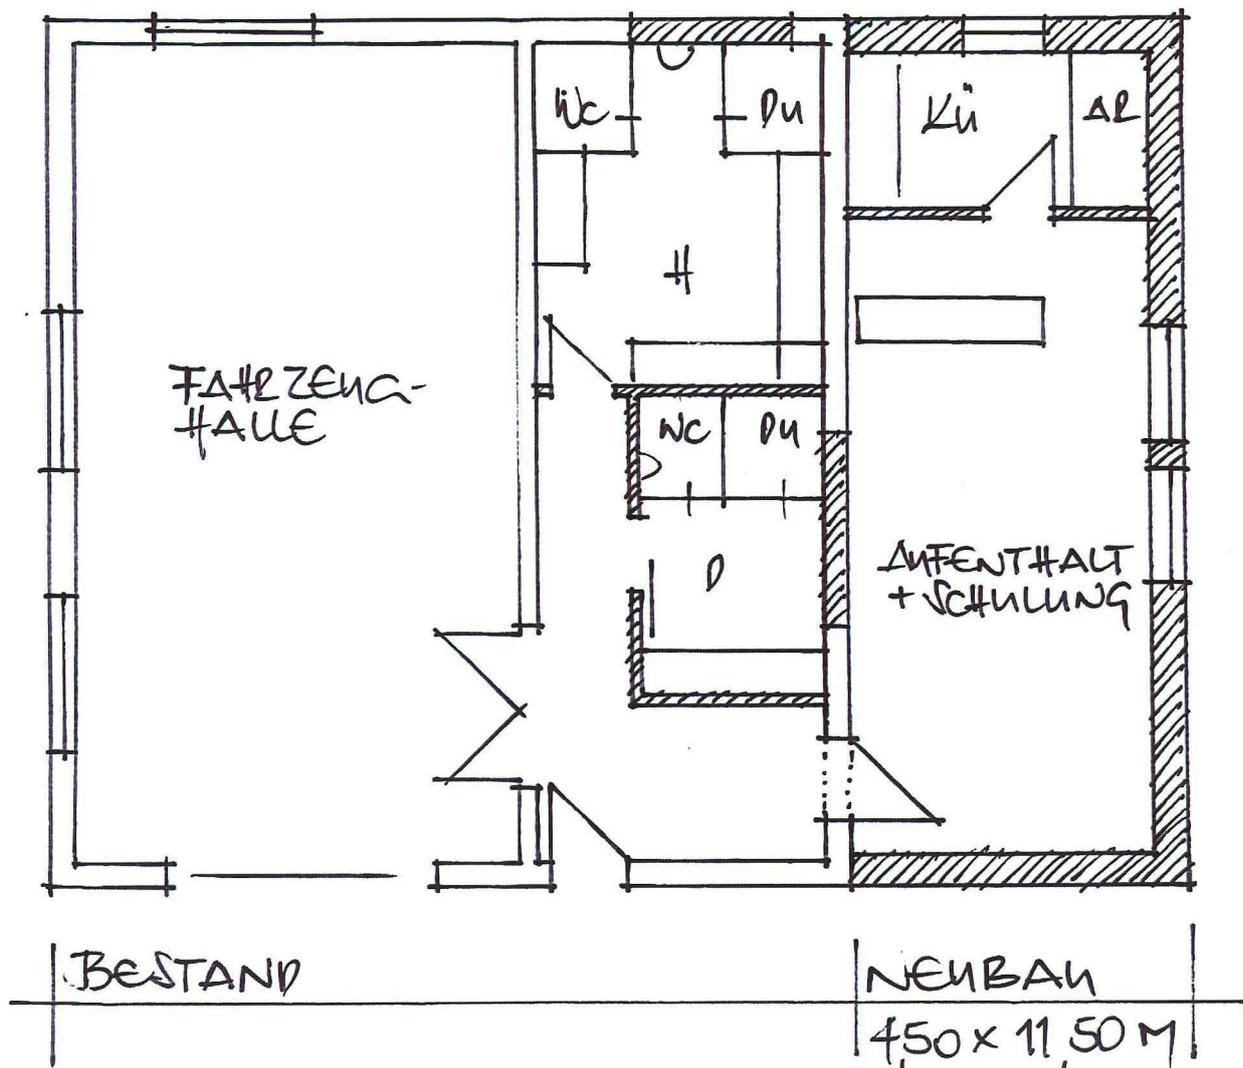
Ein Entwurfskonzept für Anbau und Umbau ist nachfolgend dargestellt.

- \* Einbau eines motorisch betriebenen Sektionaltores oder Faltores, inkl. entsprechender Sicherung
- \* Errichtung eines Anbaus mit Aufenthalts- und Schulungsraum, Küche und Abstellraum
- \* Umbau des heutigen Aufenthalts- und Schulungsraums in Umkleiden und Sanitäranlagen, getrennt für Männer und Frauen.

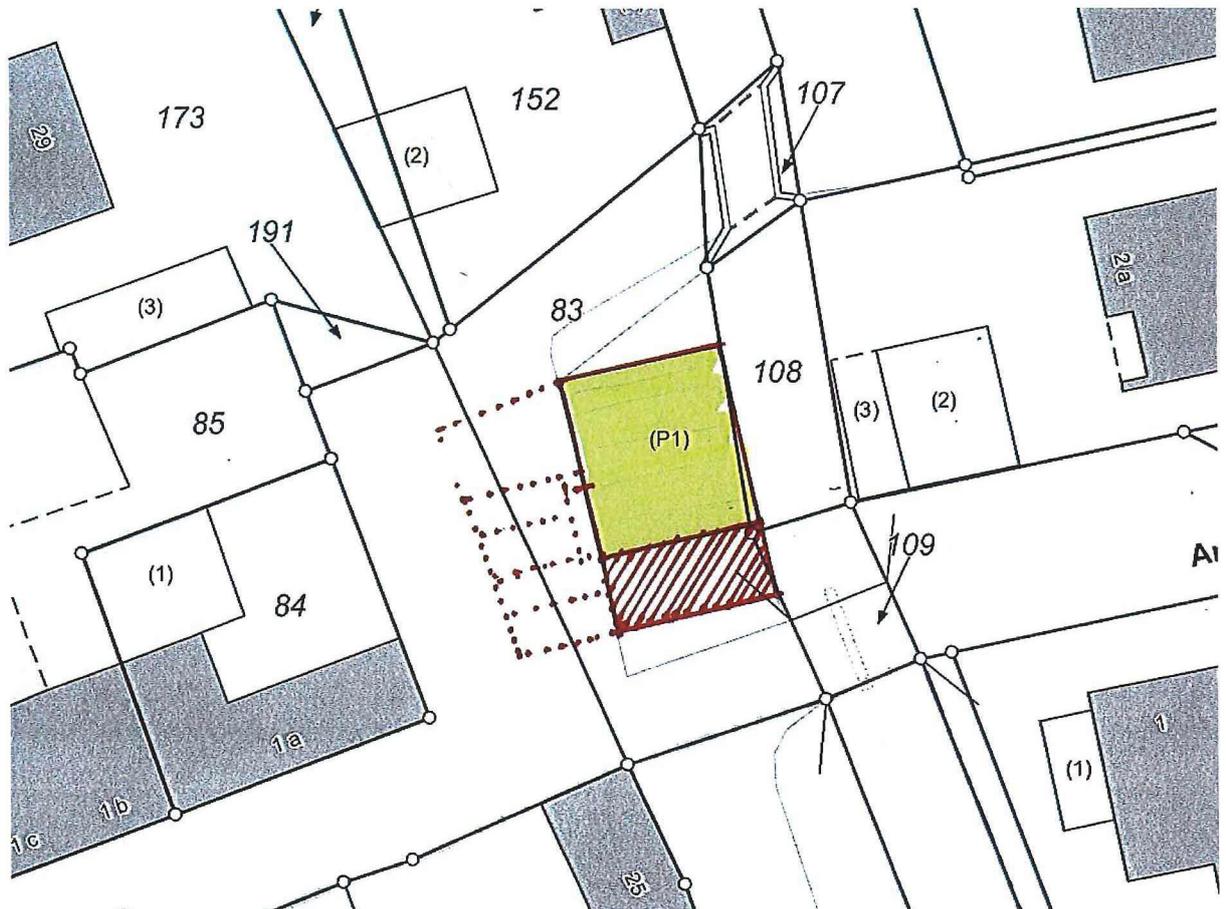
Markierung der Flächen im Außenraum für Ein- und Ausfahrt der Einsatzfahrzeuge sowie von Parkplätzen für die Einsatzkräfte. Ein grobes Flächenkonzept ist nachfolgend dargestellt.

Der Bereich vor dem Feuerwehrgerätehaus ist ein großer asphaltierter Platz, der vollständig ungegliedert ist. Dies bedeutet, dass hier Fremdfahrzeuge parken. Aufgrund der Größe des Vorplatzes ist eine Abtrennung für Feuerwehrzwecke mittels Markierungen und ggf. einzelnen Pollern möglich.
