Gutachterliche Untersuchungen von 13 Feuerwehrgerätehäusern in der Stadt Erfstadt

Kierdorf

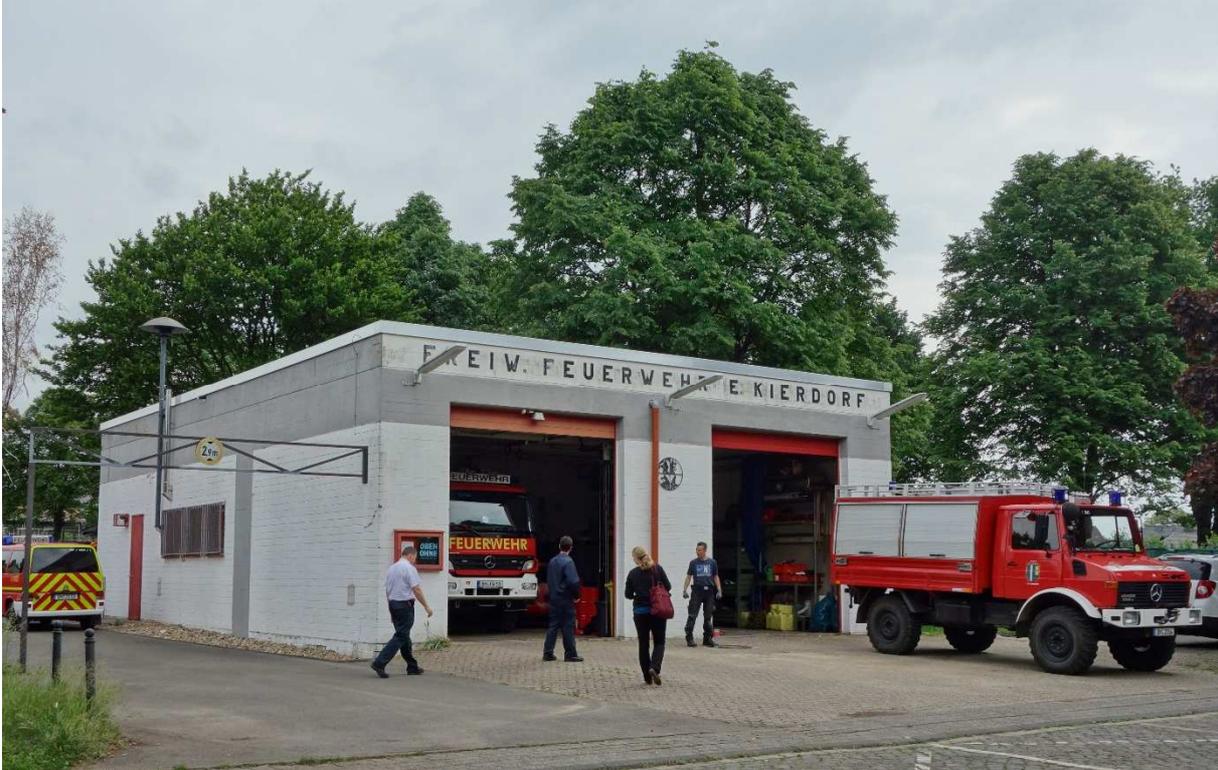
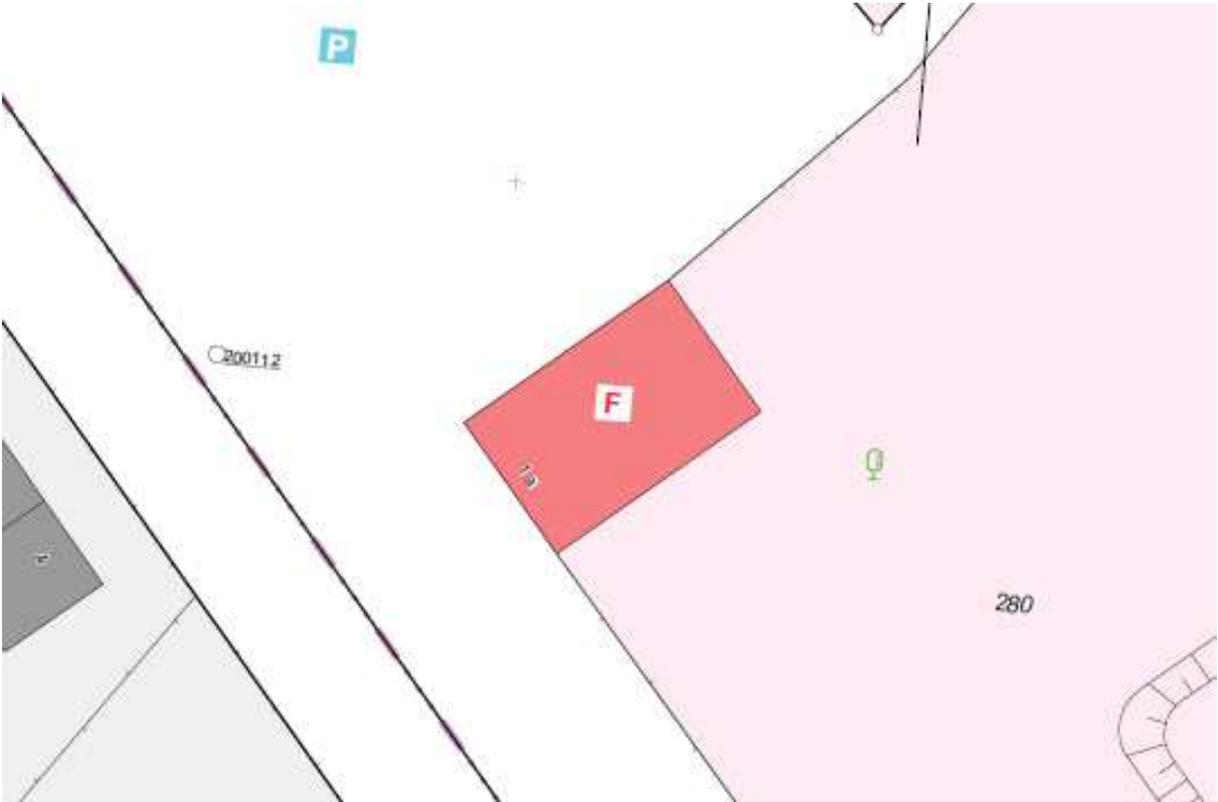
Das Feuerwehrgerätehaus in Kierdorf ist ein eingeschossiger kubischer Baukörper mit Flachdach; ca. 10,75 m x 17,75 m; Höhe ca. 5 m. Das Gebäude stammt vermutlich aus den 1970er/1980er Jahren.

Das Gebäude ist relativ schlicht gestaltet; gestrichenes Kalksandsteinsichtmauerwerk, Sichtbeton Attika. Die beiden Einfahrtstore sind als Sektionaltore erneuert und verfügen über ausreichende Größen. Die Fenster in der Fahrzeughalle sind Aluminiumfenster mit Isolierverglasung. Im rückwärtigen Schulungsraum befindet sich eine großflächige Industrieverglasung.

- * Anstrichschäden an dem Kalksandsteinsichtmauerwerk
- * Zum Teil nicht unerhebliche Betonschäden an den Sichtbetonflächen der Attika und den Stürzen und Stützen
- * Einzelne Risse im Außenmauerwerk
- * Estrichschäden im Bereich der Tore, sowohl außen als auch im Übergang nach innen

- * Einrüsten des Gebäudes
- * Betonsanierungen an den Sichtbetonflächen durch Freilegen der Schadstellen, Rostschutz und Betonrekonstruktionen
- * Kraftschlüssiges Schließen der einzelnen Risse im Ziegelsichtmauerwerk und Verfugung
- * Neuanstrich inkl. der Sichtbetonbauteile
- * Reparatur der Estrichflächen in den Torbereichen

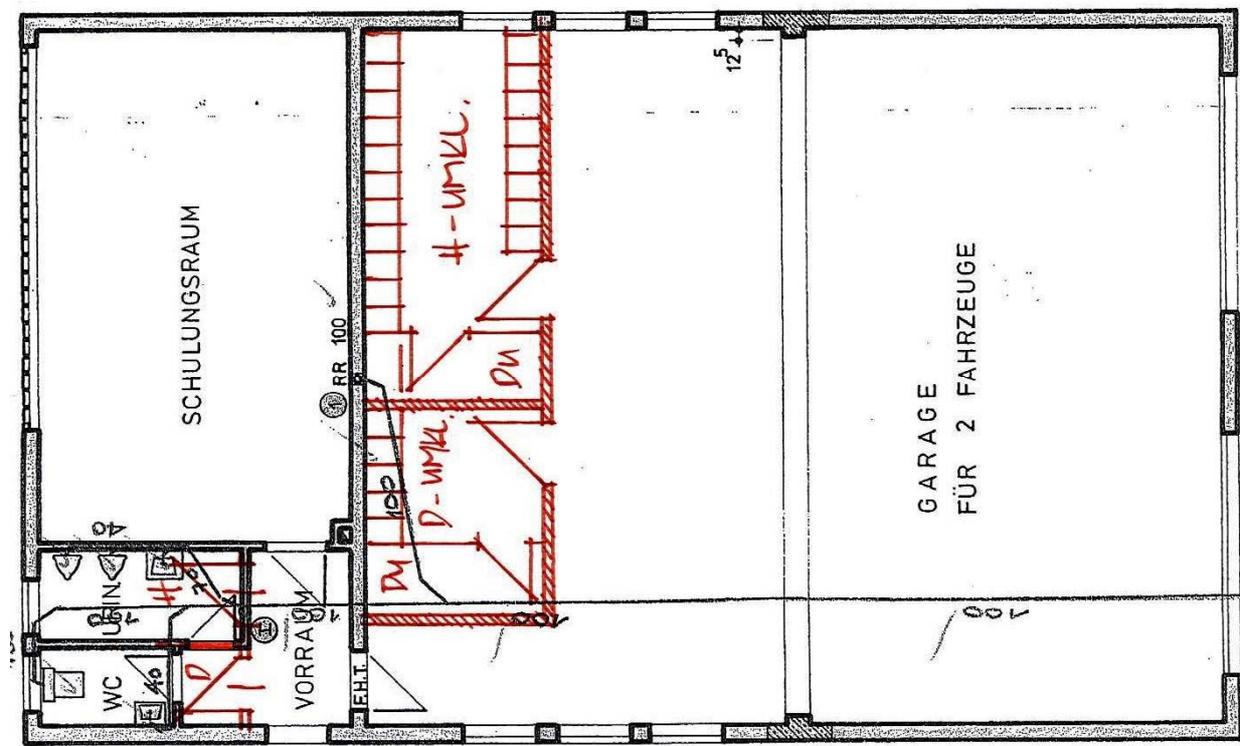
Ein Entwurfskonzept für die inneren Umbaumaßnahmen ist nachfolgend dargestellt.

- * Einbau von abgetrennten Umkleebereichen für Frauen und Männer im rückwärtigen Bereich der Fahrzeughalle
- * Einbau einer Dusche jeweils in jedem Umkleebereich
- * Umbau der vorhandenen WC-Anlage mit konsequenter Trennung für Frauen und Männer inkl. Erneuerung der Einrichtungsgegenstände
