Gutachterliche Untersuchungen von 13 Feuerwehrgerätehäusern in der Stadt Erfstadt

Blessem

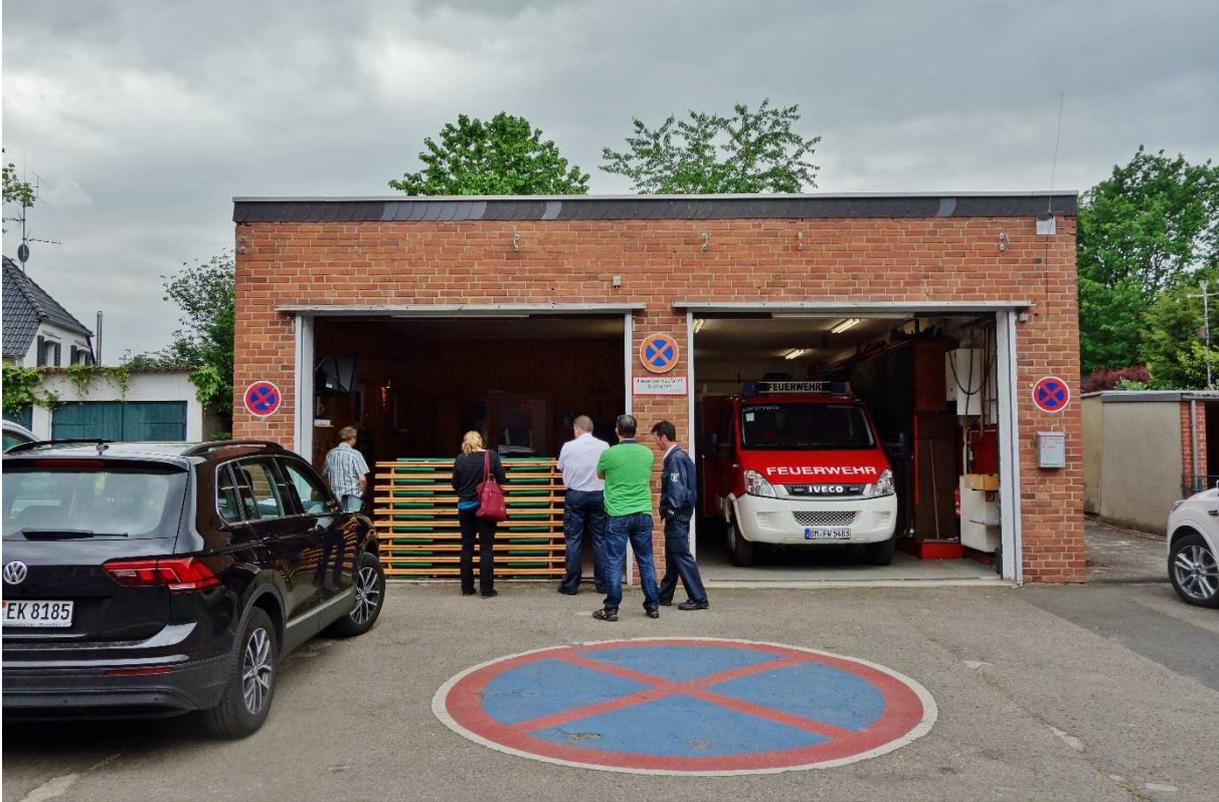
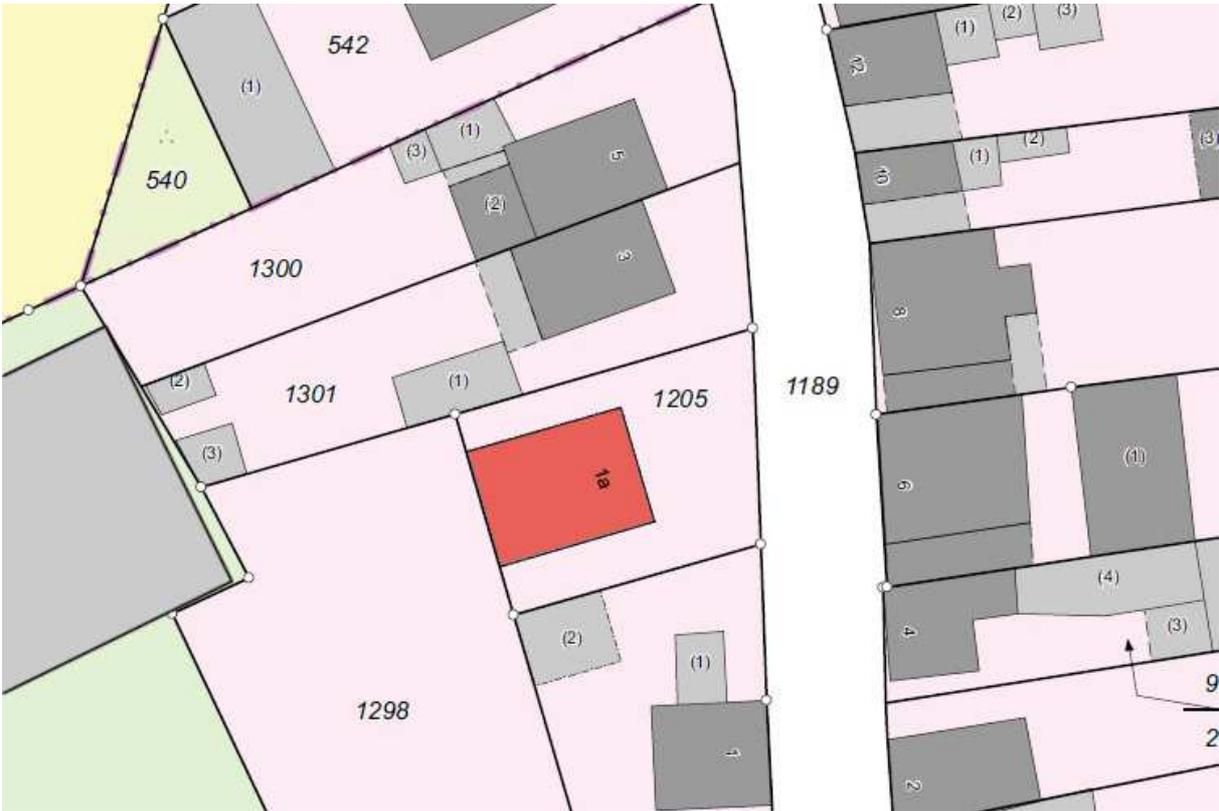
Bei dem Feuerwehrgerätehaus in Blessem handelt es sich um eine größere Doppelgarage, bestehend aus einem kubischen Baukörper, ca. 9,00 m x 12,00 m Grundfläche und ca. 4,00 m Höhe. Straßenseitig sind zwei Tore (elektrisch betriebene Sektionaltore) vorhanden. In den Ziegelsichtmauerwerksfassaden befinden sich einseitig und rückseitig Fenster, zum Teil mit Glasbausteinen vermauert; die zweite Seitenwand ist geschlossen.

Die Fassaden bestehen aus Ziegelsichtmauerwerk ohne nennenswerte Schäden; die Attika ist mit Eternitplatten verkleidet. Zum Flachdach gibt es keine Erkenntnisse über Schäden. Bei den Fenstern handelt es sich um erneuerte Holzfenster mit Wärmeschutzverglasung.

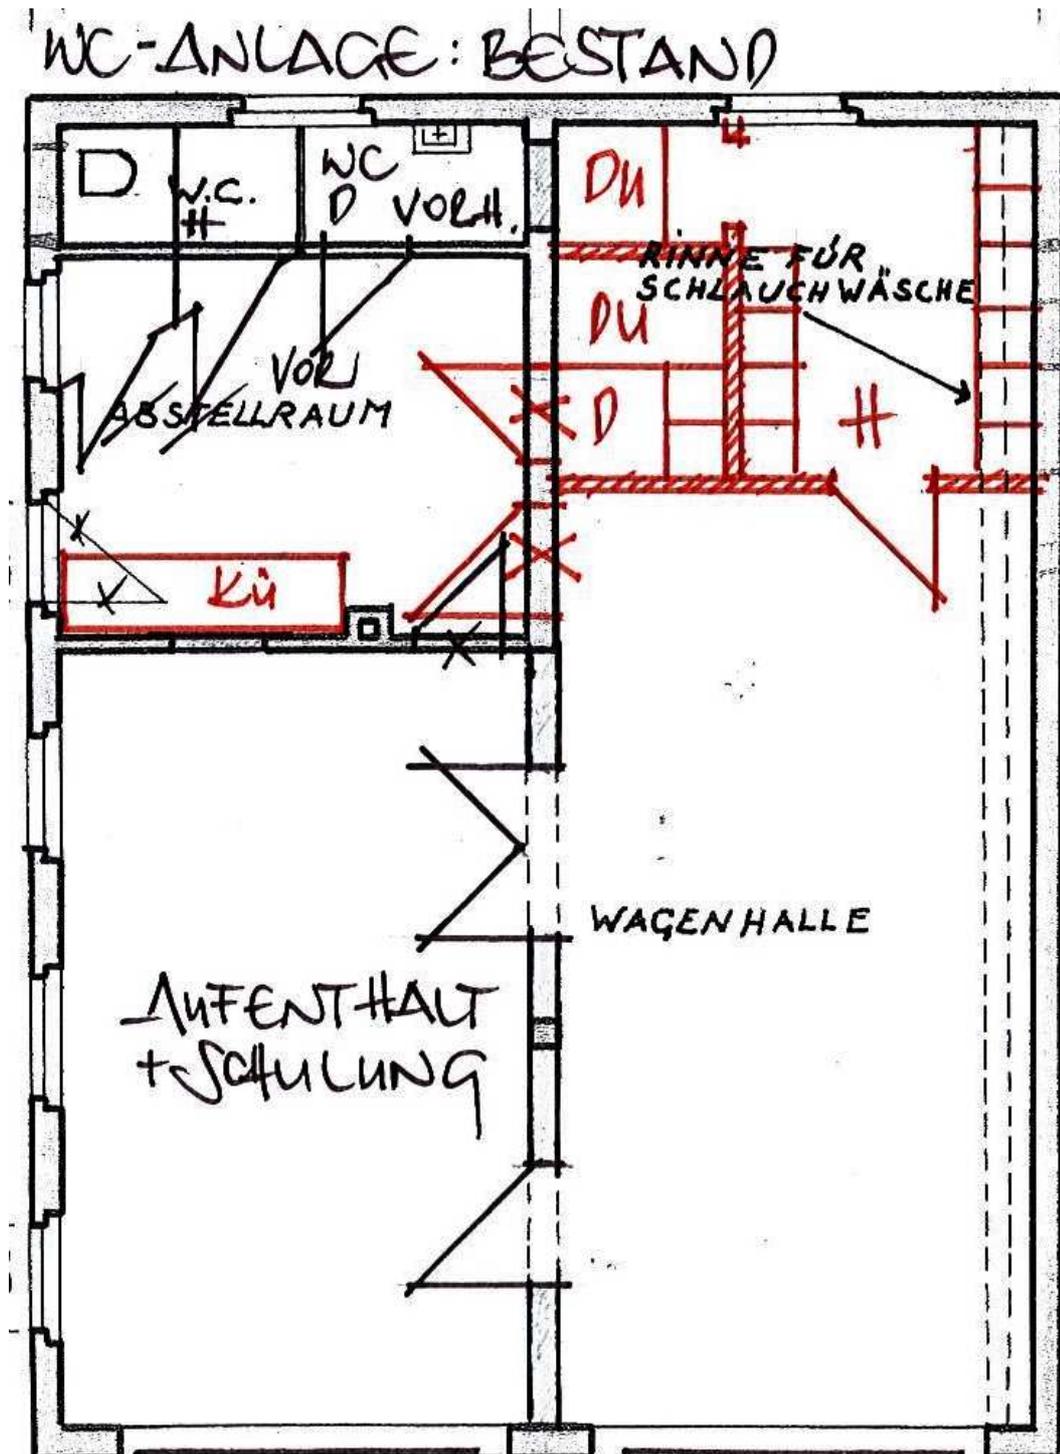
Ein Planungskonzept für die getrennten Umkleidebereiche inkl. Dusche ist nachfolgend beigefügt.

Im hinteren Bereich der Fahrzeughalle ist der Einbau abgetrennter Umkleieräume möglich. Die hier vorhandene Einbauküche ist in den Vorraum der WC-Anlagen umzubauen.
