Gutachterliche Untersuchungen von 13 Feuerwehrgerätehäusern in der Stadt Erfstadt

Gymnich

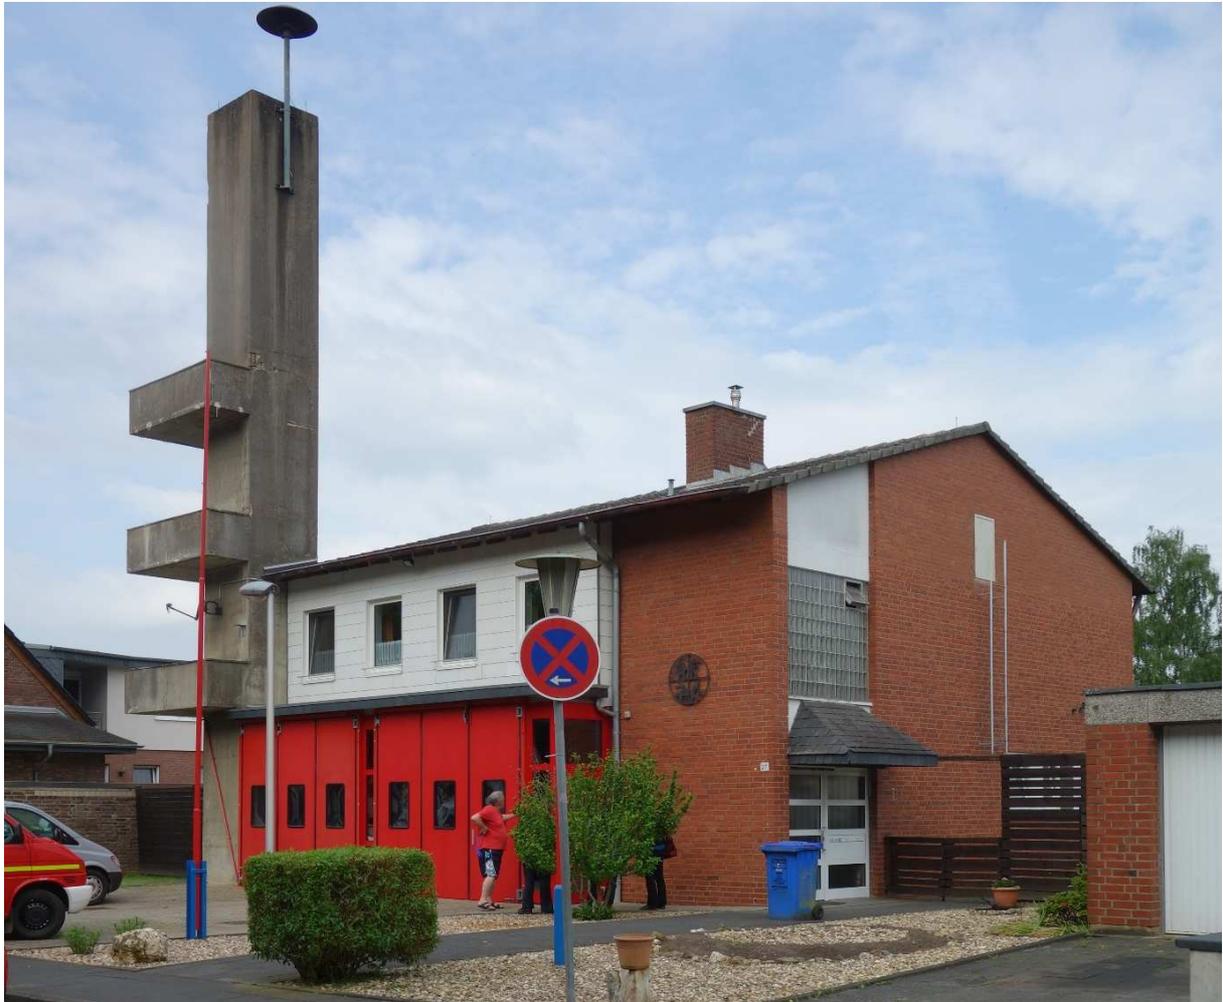
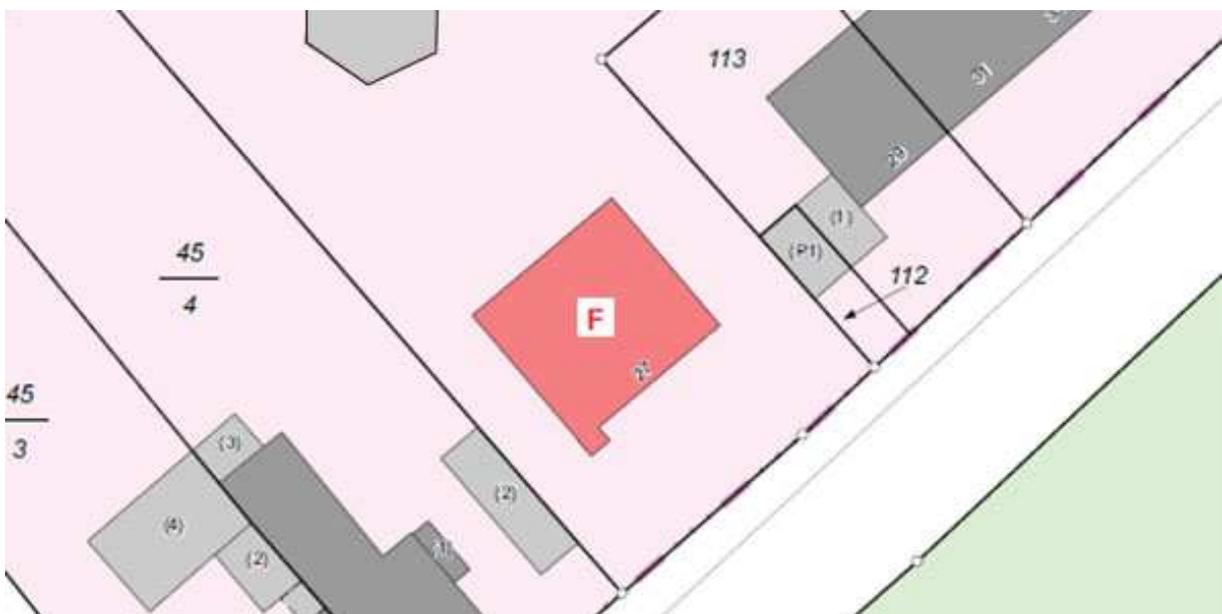
Bei dem Feuerwehrgerätehaus in Gymnich handelt es sich um ein 2-geschossiges Gebäude mit Satteldach. Am Gebäude befindet sich ein ca. 14 m hoher Turm (ehemaliger Schlauchtrockenturm) mit 3 zweiseitigen „Balkonen“. Das Gebäude ist zudem teilweise unterkellert.

Der nicht mehr genutzte Turm weist in nicht unerheblichem Maße Betonschäden auf; diese stellen den Erhalt zumindest in Frage.

- * Schadhafte Eternitplattenverkleidung im Obergeschoss (ein Giebel, beide Traufseiten)
- * Überalterte Dachentwässerung (Zinkhängerinnen und Zinkfallrohre)
- * Überalterte Dacheindeckung aus Betondachsteinen, insbesondere schadhafte Vermörtelung des Firstes
- * Erhebliche Betonschäden am Sichtbeton des ehemaligen Schlauchtrockenturms (Balkonbrüstungen und Untersichten, Turmwände)

- * Abbruch des ehemaligen Schlauchtrockenraums inkl. Herstellen der Fassaden im Abbruchbereich
- * Einrüsten der Bereiche mit den Eternitplatten-Verkleidungen
- * Entfernen der vorhandenen Plattenverkleidung (Schadstoffe) und Herstellen einer neuen Plattenverkleidung inkl. Wärmedämmung
- * Erneuerung der Dachentwässerung
- * Neuverlegung des Dachfirstes (Betondachsteine inkl. Firselementen)
- * Erneuerung der Heizzentrale
