Gutachterliche Untersuchungen von 13 Feuerwehrgerätehäusern in der Stadt Erfstadt

# Dirmerzheim

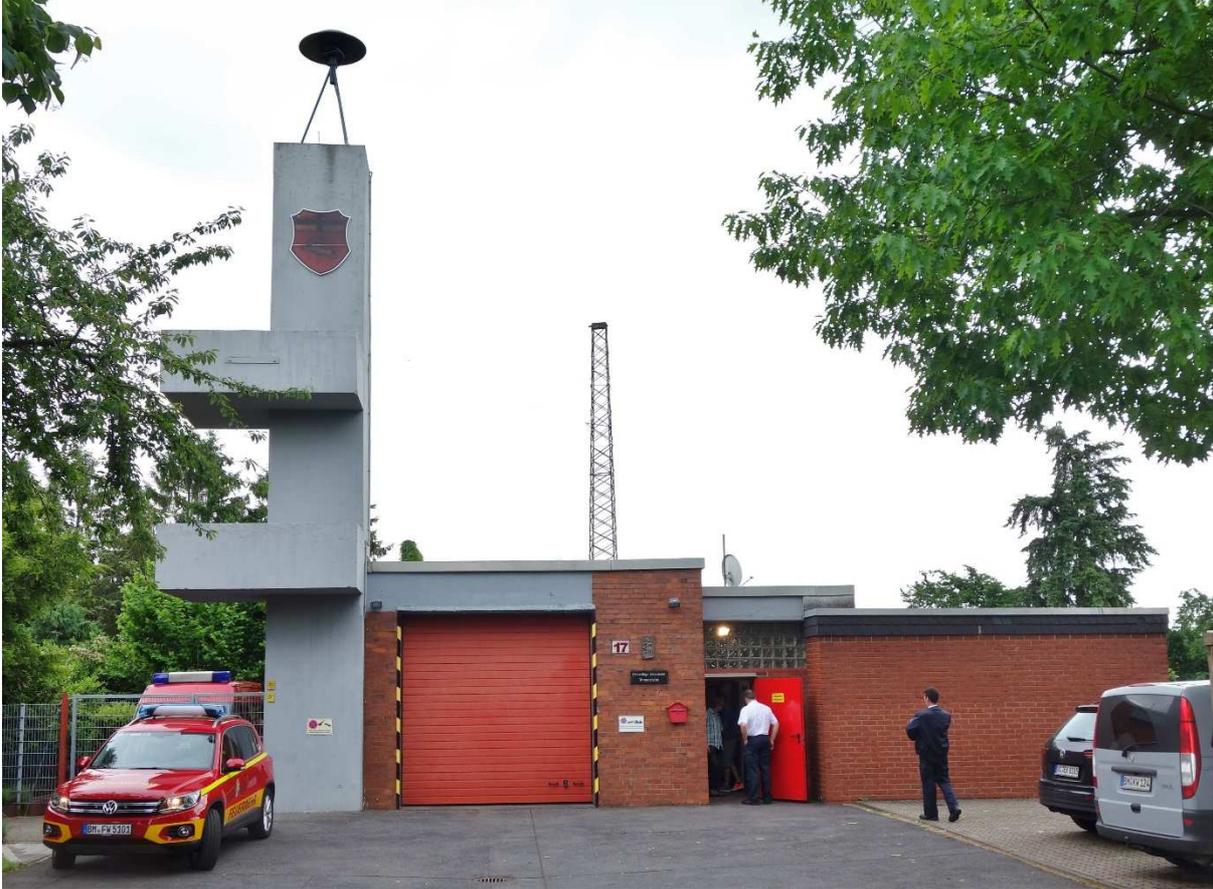
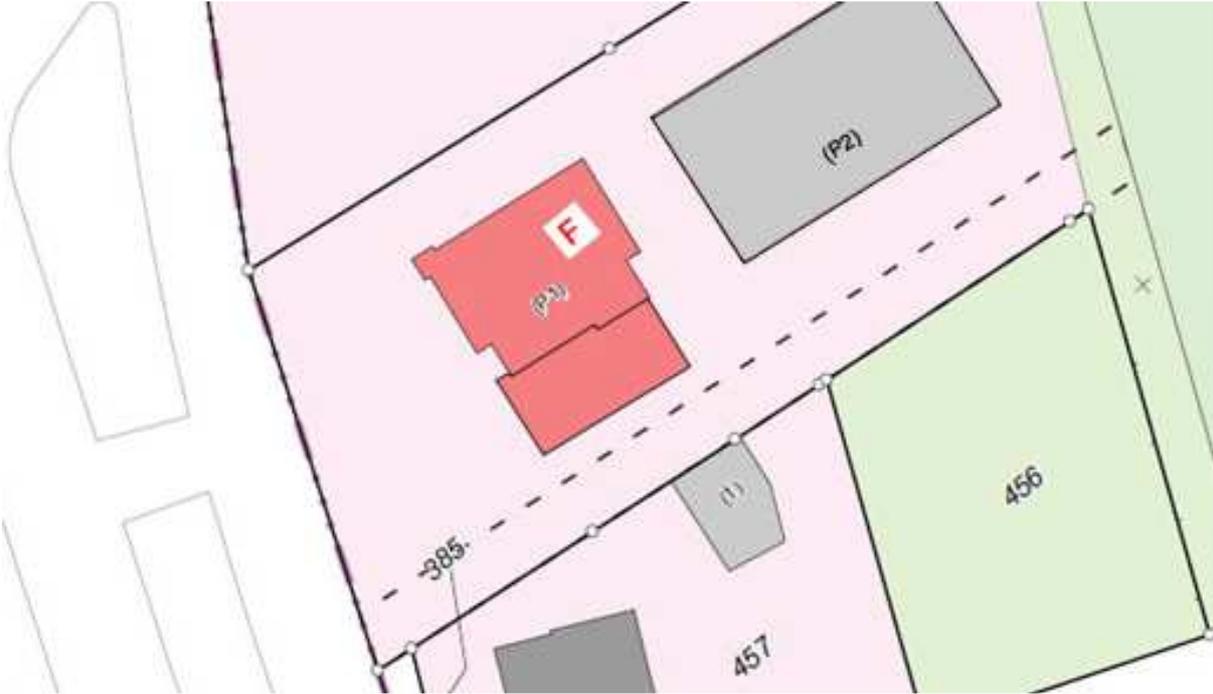
Das Feuerwehrgerätehaus in Dirmerzheim ist ein 1-geschossiger kubischer Baukörper mit Flachdächern und einem markanten, ca. 10 m hohen Turm mit zwei auskragenden zweiseitigen „Balkonen“. Das Gebäude wurde in zwei Abschnitten errichtet; 1960 wurde die Fahrzeughalle mit dem danebenliegenden Eingangsbereich, dem heutigen Abstellraum und dem rückwärtigen Heizraum errichtet. 1980 wurde der etwas niedrigere Schulungsraum mit rückwärtiger WC-Anlage seitlich angebaut.

Die wesentlichen Gestaltungsmerkmale sind der Turm (Sichtbeton + Anstrich) sowie die mit Ziegelsichtmauerwerk ausgeführten Fassaden. Stürze und Dachränder sind verputzt bzw. mit Fassadenplatten verkleidet.

Der Turm ist in den Oberflächen saniert; die Betonflächen sind gestrichen; gleiches gilt für die Stürze des Tors und den Eingangsbereichs; hier sind einzelne Schäden vorhanden; gleiches gilt für die Dachränder mit Plattenverkleidung. Die Fenster im Schulungsraum sind Holzfenster mit Mängeln im Anstrich. Die Belichtung der Fahrzeughalle erfolgt über Glasbausteinflächen ohne Schäden.

In den letzten Jahren sind vermehrt Schäden am Flachdach aufgetreten; die Dacheindichtung ist erneuerungsbedürftig.
