Gutachterliche Untersuchungen von 13 Feuerwehrgerätehäusern in der Stadt Erfstadt

Köttingen

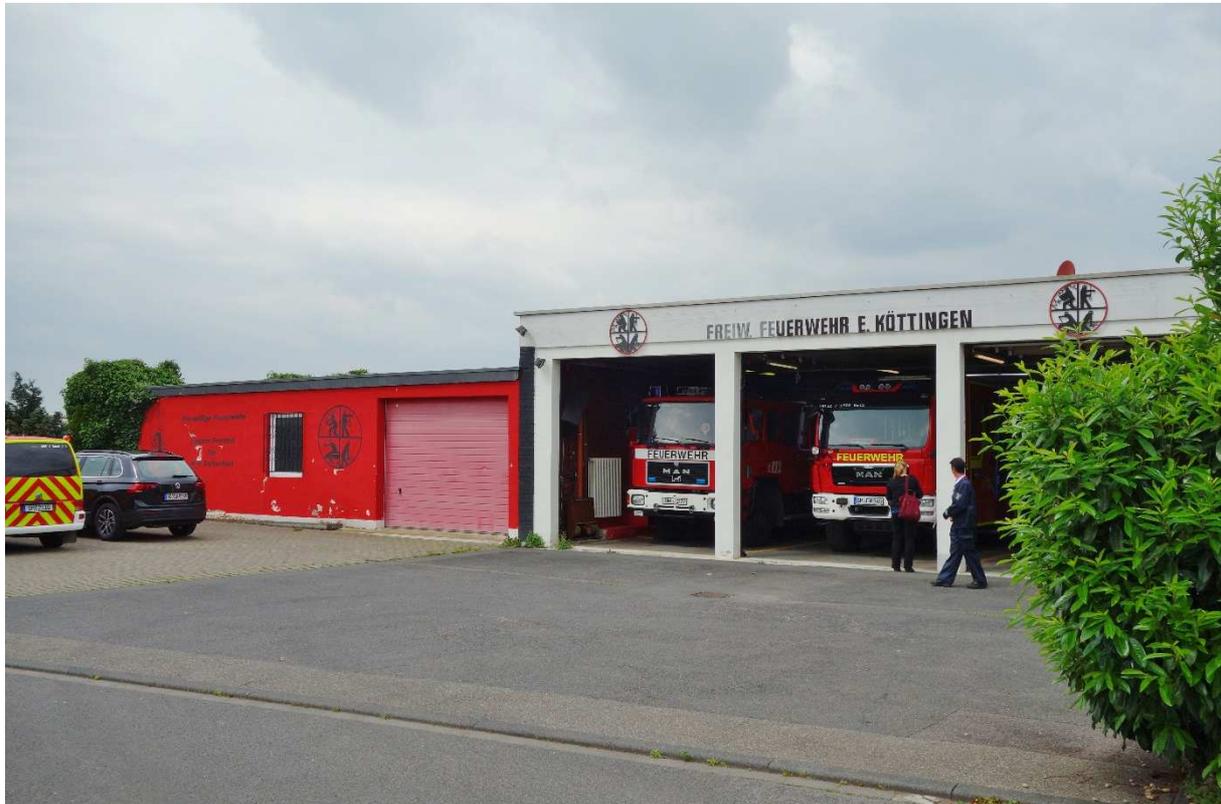
Markierung der Flächen im Außenraum mit eindeutigen Zuordnungen inkl. Festlegung einer möglichst großen Anzahl an PKW-Stellplätzen für die Einsatzkräfte. Darstellbar sind 8 – 10 Stellplätze. Sollten weitere Stellplätze erforderlich sein, müsste die seitlich vorhandene Grünfläche umgebaut werden.
