Ihr Auftrag vom 15.08.2017 zur Erstattung eines  
Gutachtens über Fenster und Fensteranlagen im Haus der  
Gemeindeverwaltung Bahnhofstraße 7 in 52368 Kreuzau.

## **PRIVAT- GUTACHTEN**

Gegenstand des Gutachtens ist die Begutachtung von  
Fenstern hinsichtlich deren weiterer Gebrauchstauglichkeit  
und die Beantwortung der Frage, ob der Zustand derselben  
dergestalt ist, dass eine Sanierungs- bzw.  
Restaurierungsmaßnahme sich noch lohnt, oder ob eine  
weitere Lebenserwartung unter Berücksichtigung des  
vorhanden Gebrauchszustandes aus ökonomischer  
Sichtweise zu kurz ist.

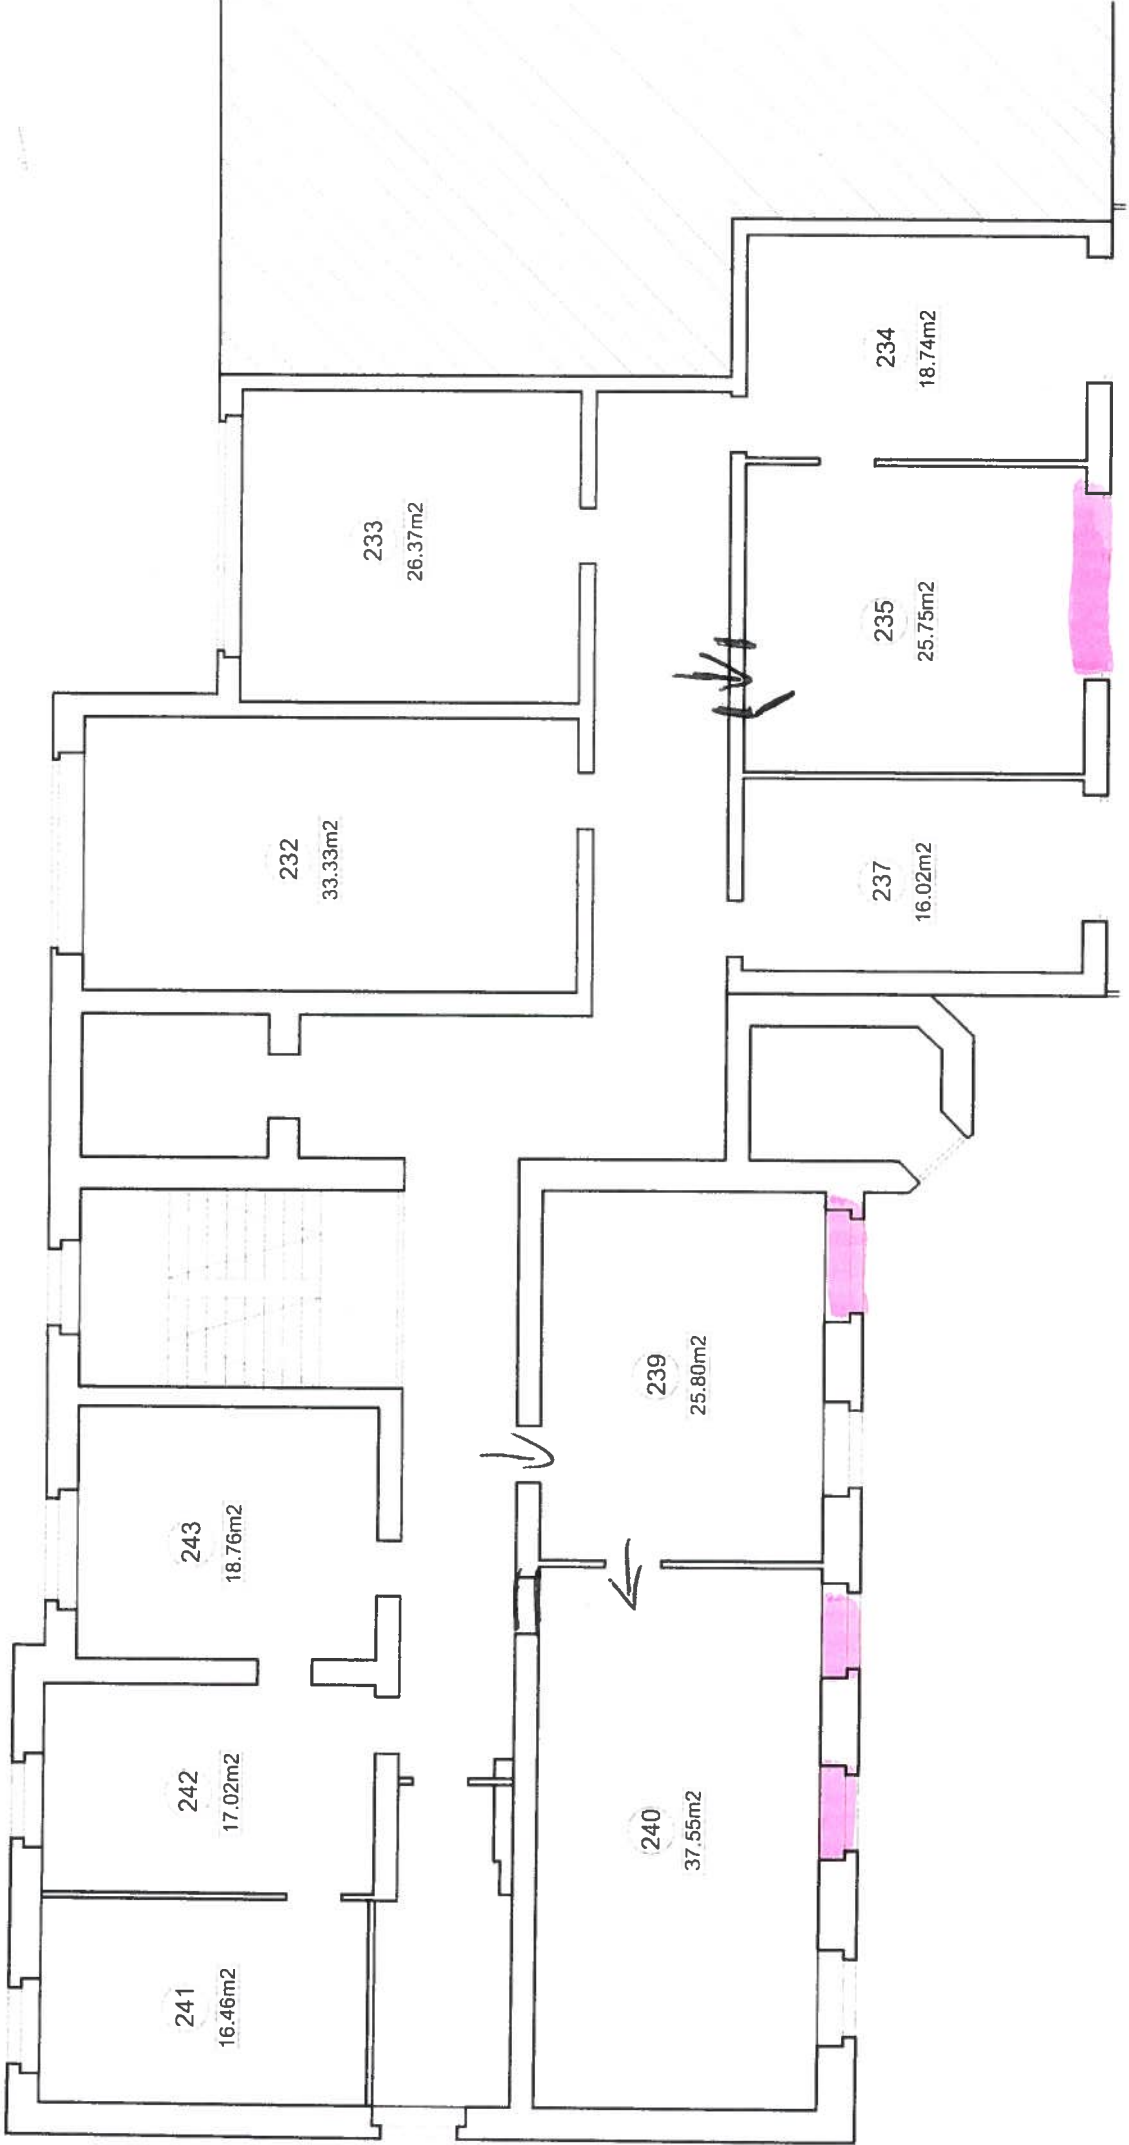
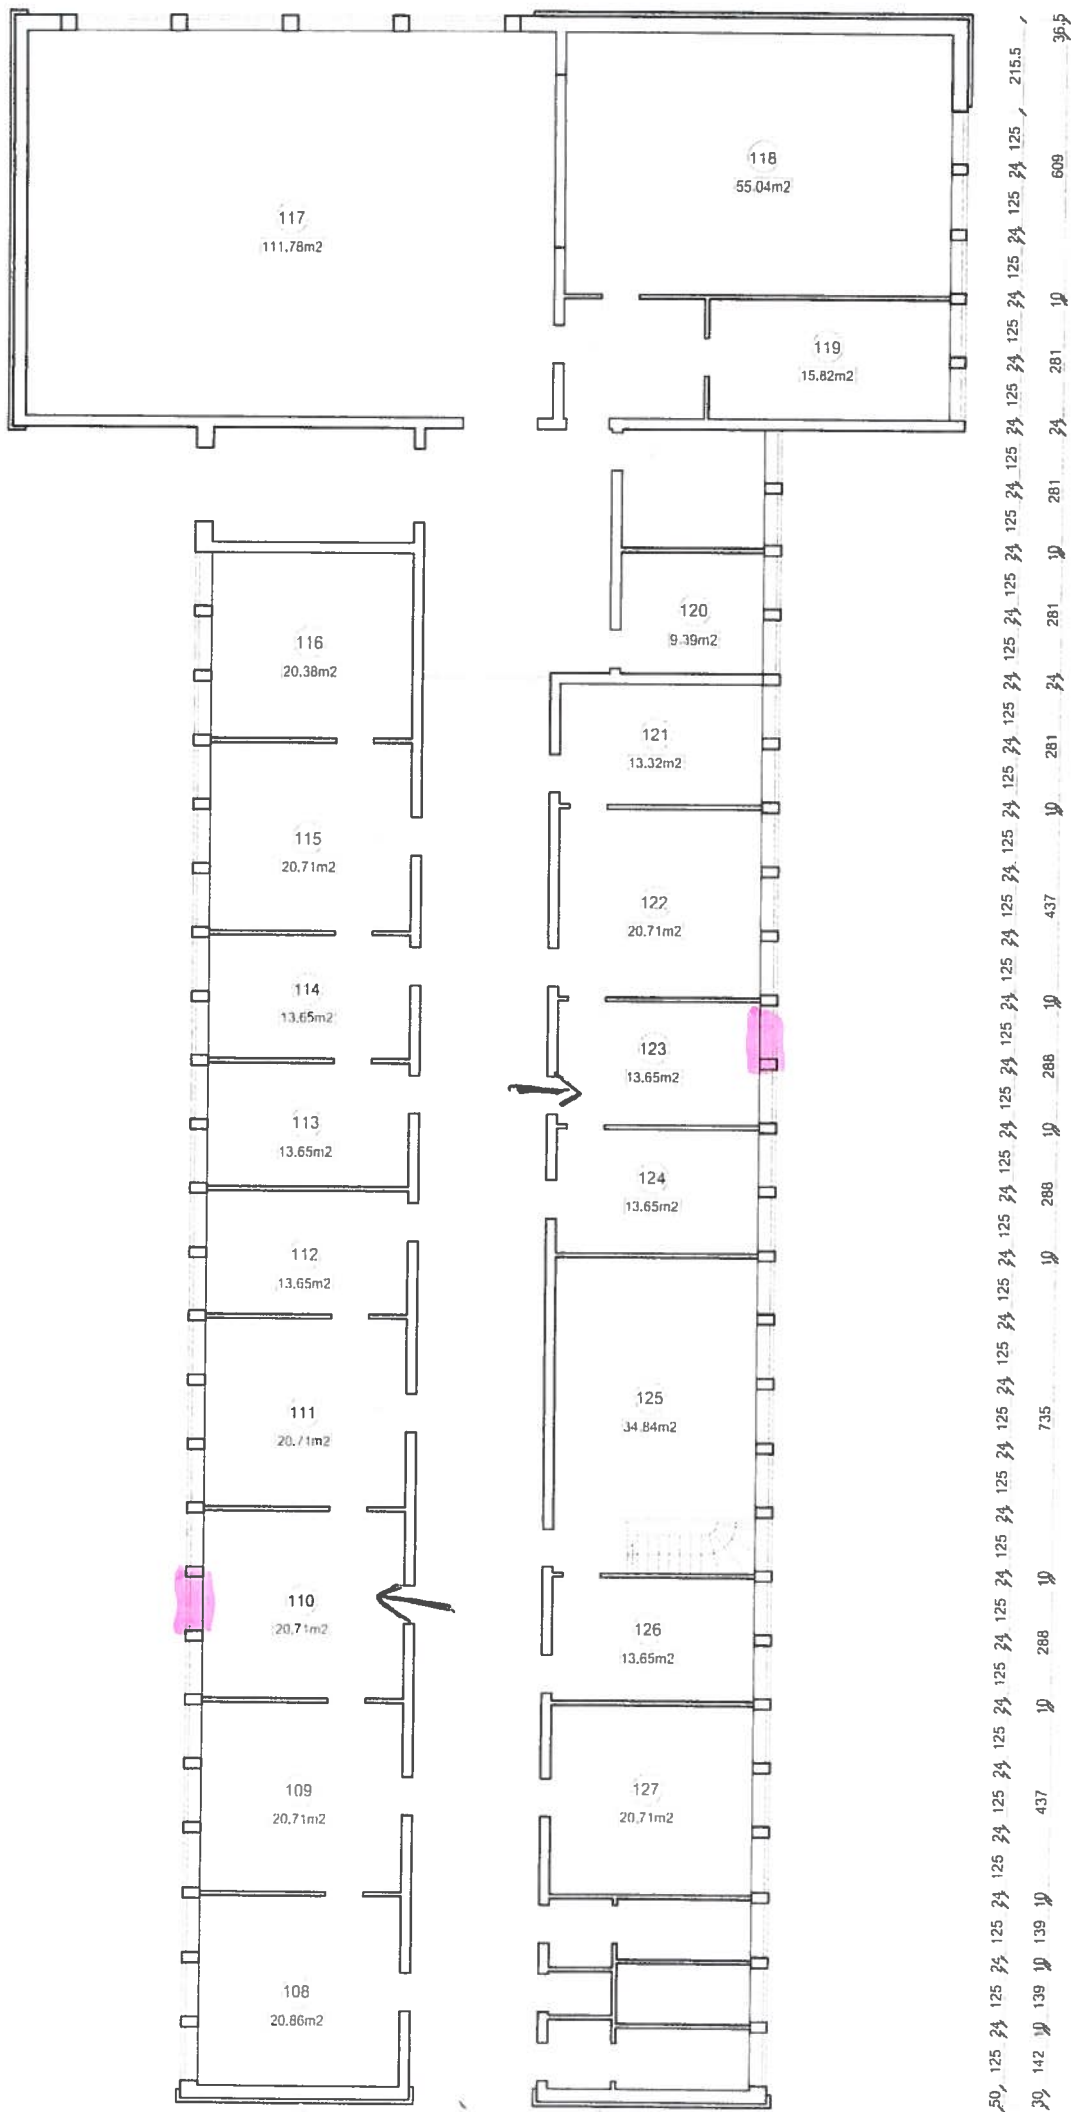
Ausweislich Bild 1 = 1-flügeliges Fenster mit Sprossenaufteilung, Format: 123 x 195 cm.

Raum 239 Sekretariat Bürgermeister.

Format: 123 x 195 cm  
Ausführung: ALU mit 3-fach ISO-Verglasung.
