401/2017 Anlage 2

Gutachterliche Untersuchungen von 13 Feuerwehrgerätehäusern  
in der Stadt Erfstadt

## Bliesheim

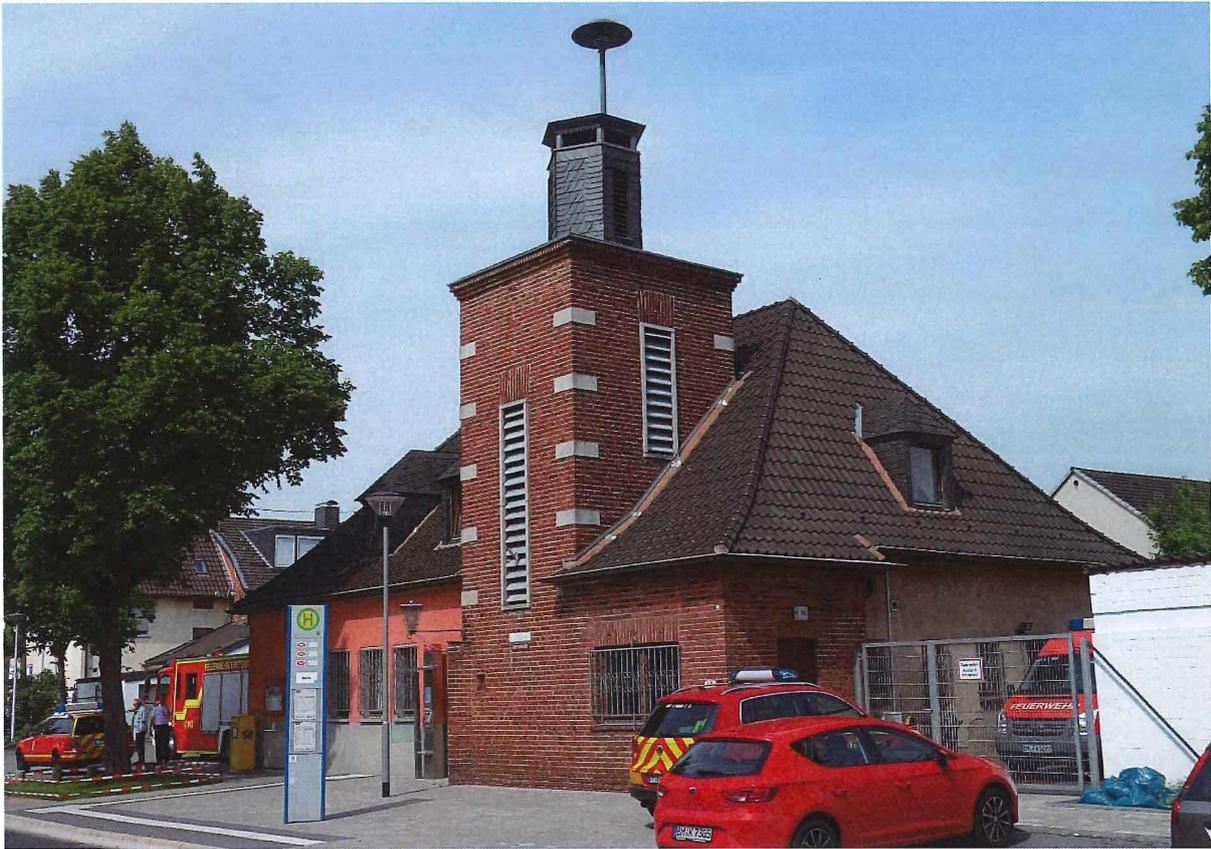
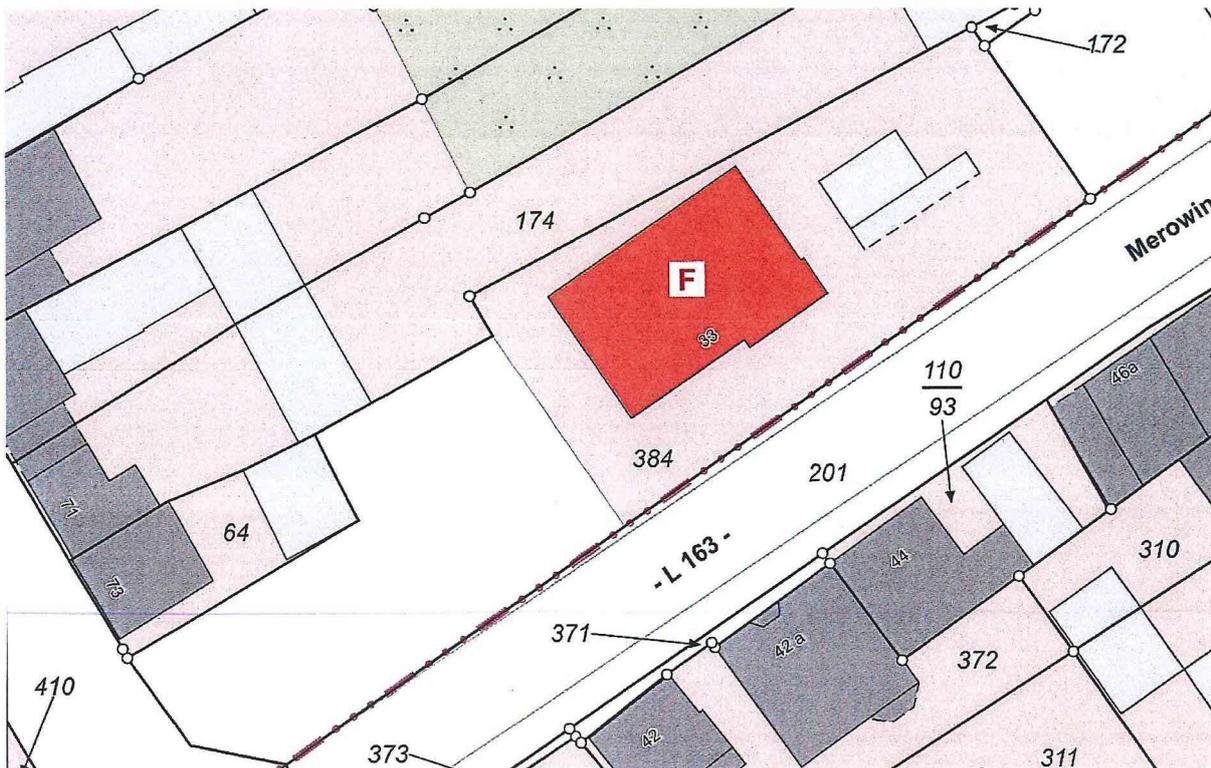
Das Feuerwehrgerätehaus in Bliesheim wurde 1936 in dem für die damalige Zeit typischen Stil erbaut. Es handelt sich um ein eingeschossiges Gebäude mit einem hohen Walmdach sowie einem Turm mit Aufsatz.

Das Gebäude ist teilweise in Ziegelsichtmauerwerk und teilweise mit verputzten Fassaden gestaltet (vermutlich ursprünglich vollständig in Ziegelsichtmauerwerk). Die Dacheindeckung des Walmdachs besteht aus einer älteren Tonziegeleindeckung; die Dachentwässerung besteht aus Zinkhängerinnen und Zinkregenfallrohren. Die Walmdachgauben sind mit Schiefer verkleidet; gleiches gilt für den Turmaufbau.
