Gutachterliche Untersuchungen von 13 Feuerwehrgerätehäusern  
in der Stadt Erfurt

Herrig

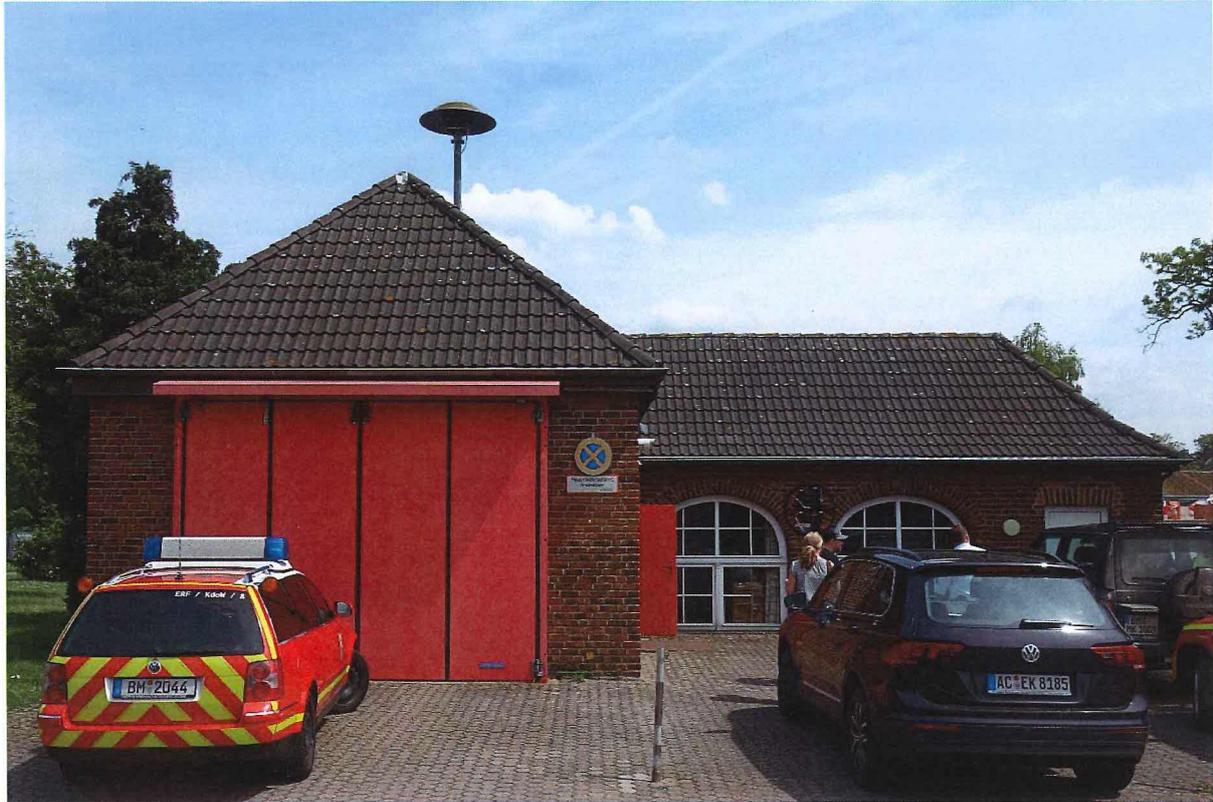
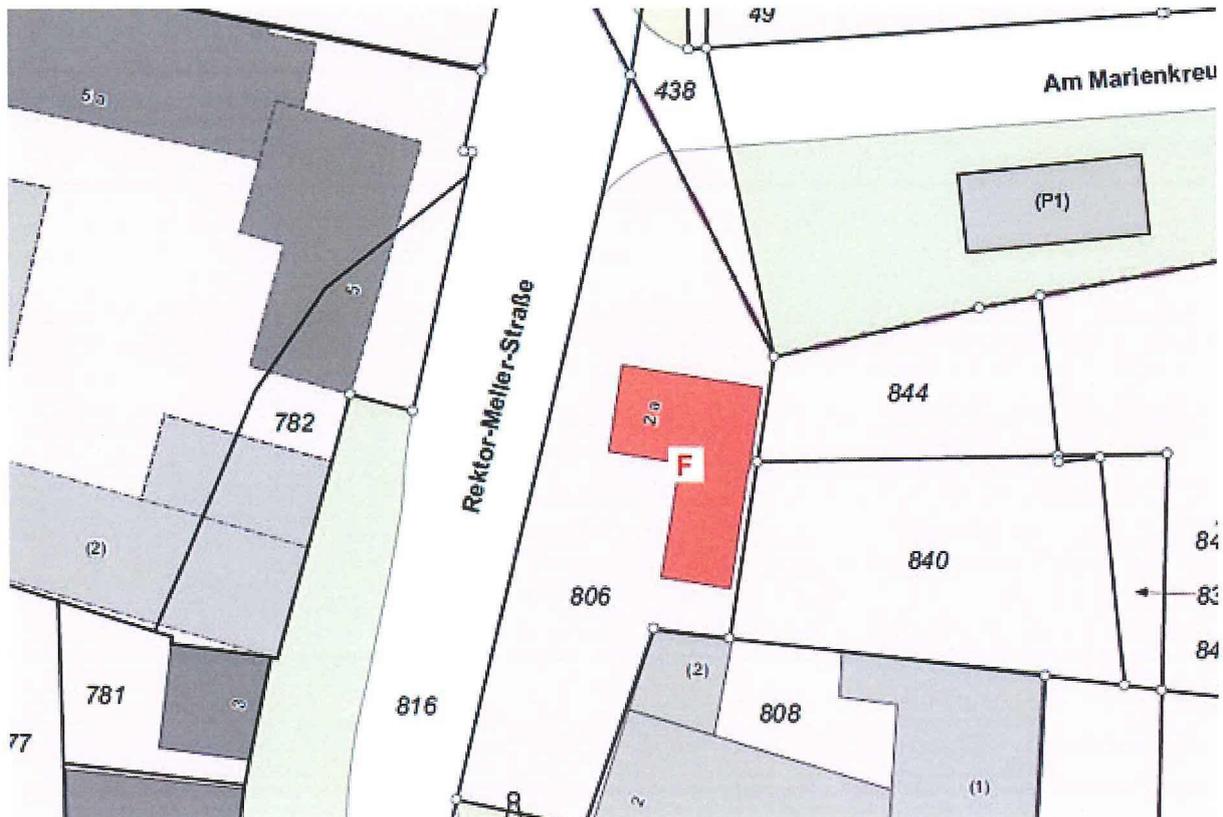
Das Feuerwehrgerätehaus in Herrig ist ein eingeschossiges, nicht unterkellertes Massivgebäude mit ca. 40 Grad geneigten Walmdächern. Die Fassaden bestehen aus Ziegelsichtmauerwerk. Das Gebäude stammt vermutlich aus den 1930er Jahren.
