**Gutachten zur Beurteilung der  
„optisch bedrängenden Wirkung“  
von Windenergieanlagen in  
Hürtgenwald**

Essen, Februar 2016

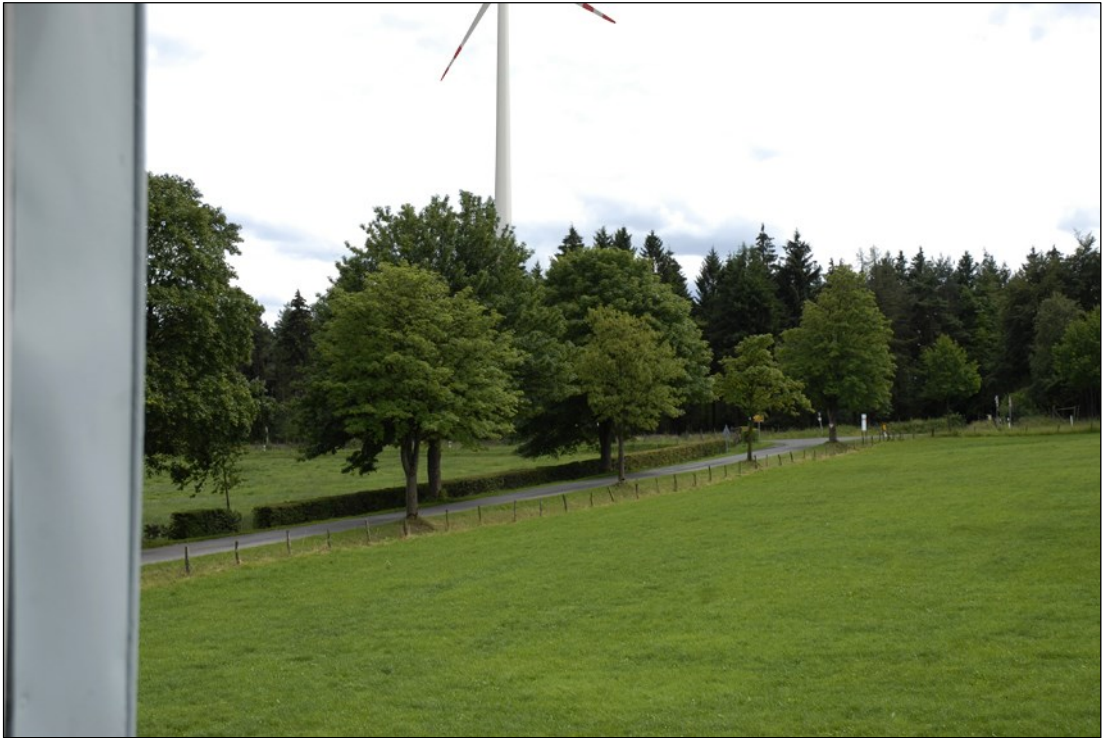
**Abb. 20: Blick aus dem 1. OG auf die geplante WEA 1. ( [REDACTED], Fotomontage).**

Direkt betroffen sind das Wohnzimmer im EG und die Schlafzimmer im 1. und 2. OG. Die Abb. 20 zeigt eine Visualisierung aus dem 1. OG, von wo aus die Sicht verhältnismäßig frei auf die Anlage fällt. Der Turmfuß wird von Bäumen verschattet, die Nabe befindet sich außerhalb des Sichtfeldes. Die Rotorspitzen werden durch das Sichtfeld ziehen.

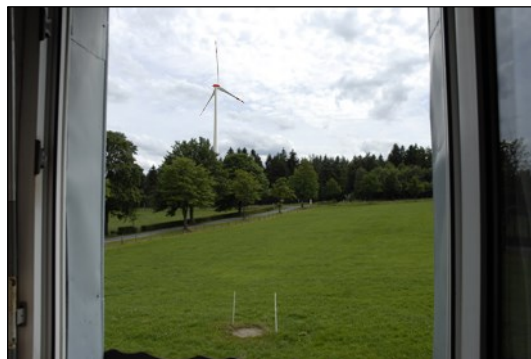
**Abb. 21: Die Gesamtansicht zeigt die präsente Lage der WEA 1  
(Blick vom 1. OG, [REDACTED], Weitwinkel-Fotomontage)**

Die Visualisierung der Gesamtsituation zeigt, dass die WEA 1 beim Blick aus dem Fenster sichtbar ist (s. Abb. 21).

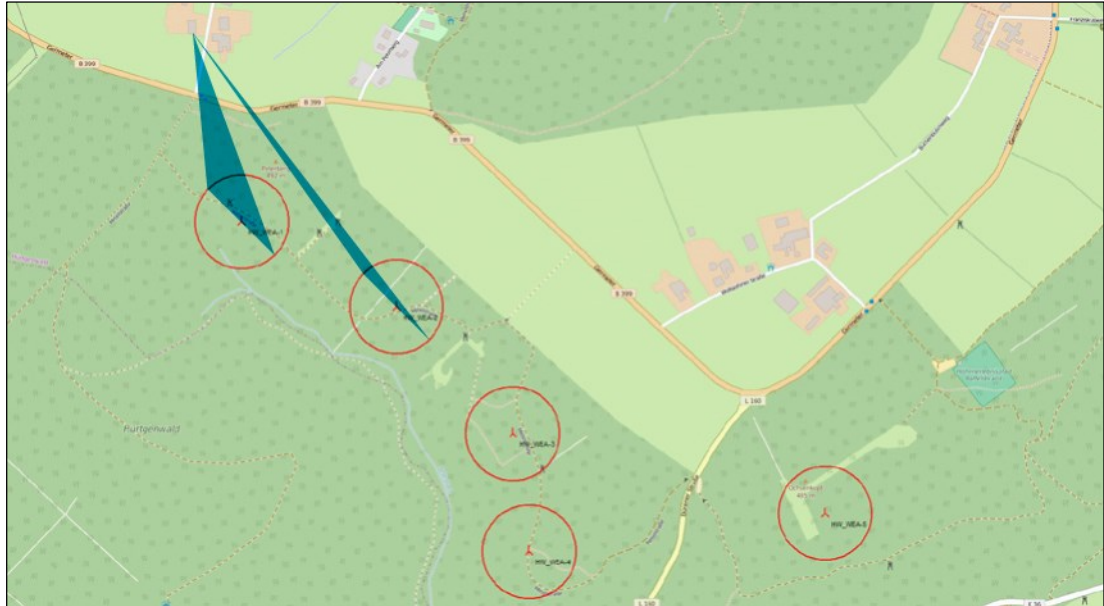
Abb. 22: Ausrichtung der WEA zum Standort [REDACTED] bei SW-Wind.

In NRW gilt als Hauptwindrichtung Süd-West. Ausgehend von dieser Windrichtung wird die WEA 1 selten frontal zu sehen sein, so dass Sichtbarkeit und Dominanz zurücktreten. Rotierende Bewegungen werden dadurch weniger wahrgenommen.

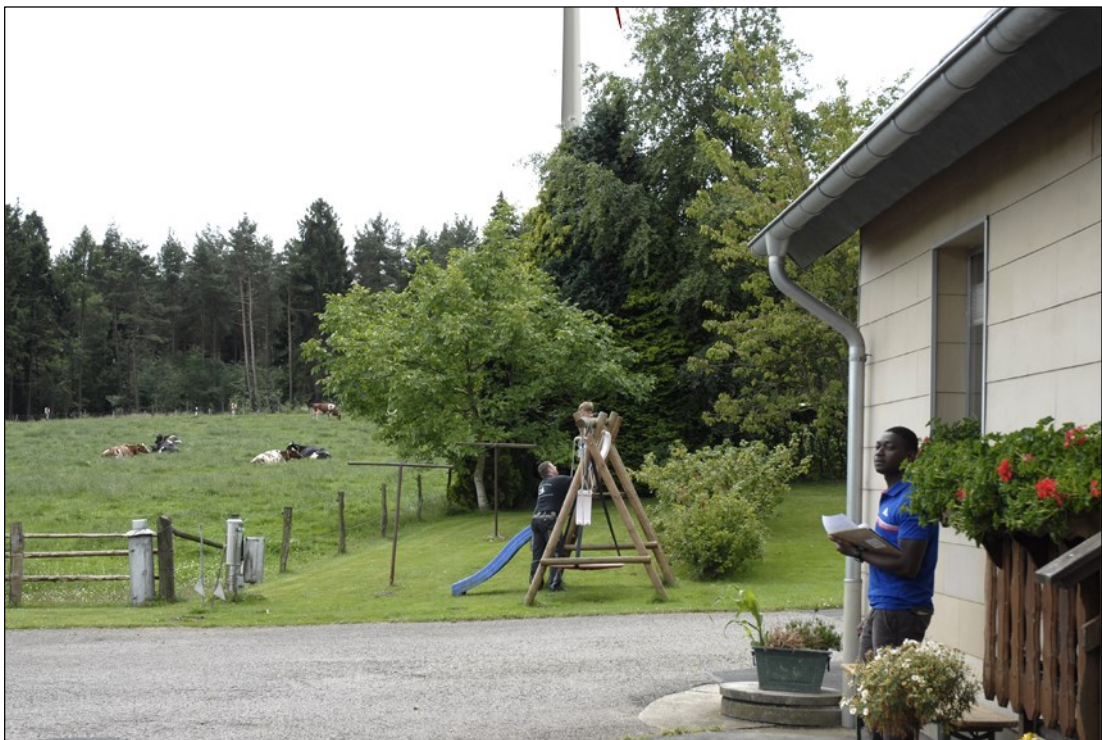
**Abb. 23:** Bei horizontalem Blickwinkel sieht der Betrachter von der Terrasse nur einen Teil der WEA 1 (Fotomontage)

Am deutlichsten werden die WEA von der Terrasse zu sehen sein (s. Abb. 24). Bei horizontalem Blickwinkel des Betrachters wird allerdings nur ein verhältnismäßig kleiner Teil des Turmes der WEA 1 sichtbar sein. Der größte Teil liegt entweder außerhalb des Sehfeldes oder wird von Gehölzen verschattet (s. Abb. 23).

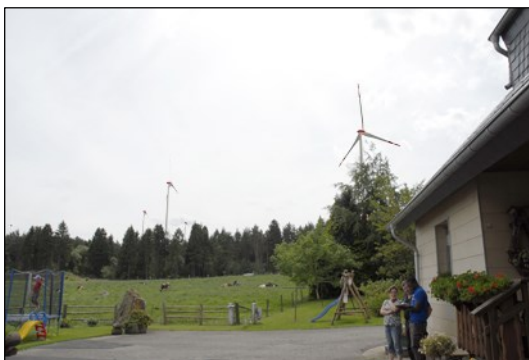
**Abb. 24:** Blick von der Terrasse in Richtung der geplanten WEA (Fotomontage, Weitwinkel)

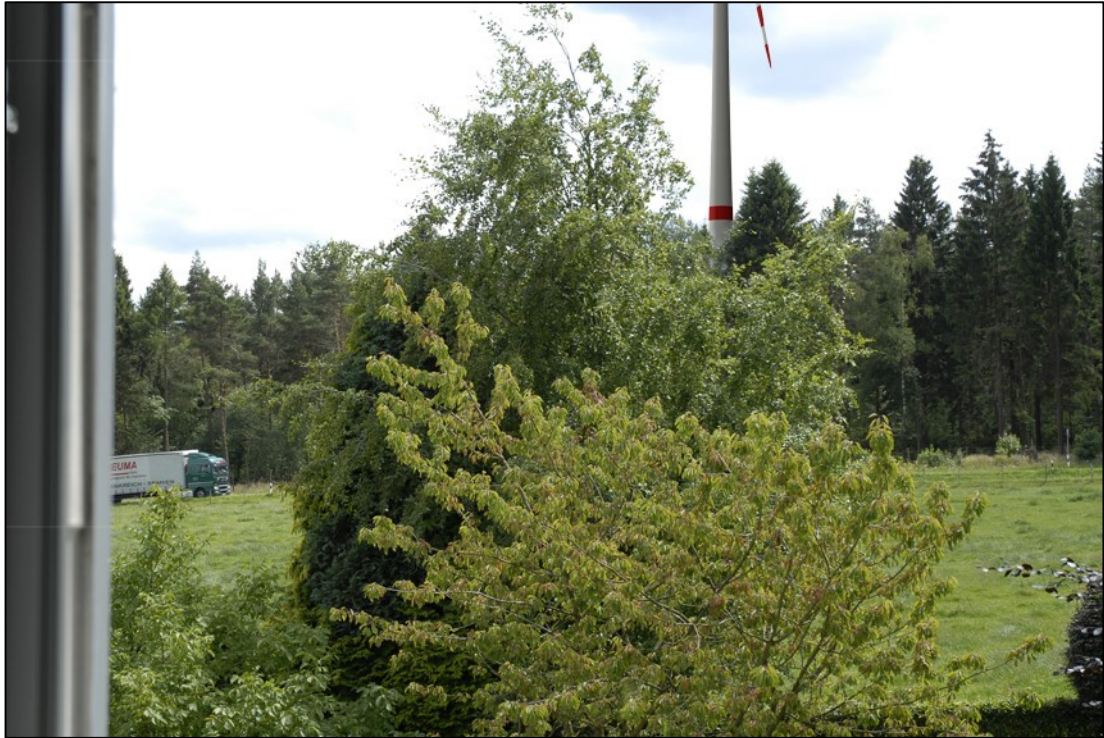
**Abb. 25: Blick vom Kinderzimmer (OG) auf die geplante WEA 1 (Fotomontage)**

Vom Wohnzimmer im EG werden die vorhandenen Gehölze die Sicht auf die WEA 1 verschatten. In den oberen Stockwerken gelingt dies nicht so gut, der mittlere Teil des Turmes zwischen Rotor und Turmfuß wird sichtbar sein. Allerdings wird das volle Ausmaß der Anlage erst sichtbar sein, wenn der Betrachter sehr dicht am Fenster steht und den Blick auf den Himmel richtet.

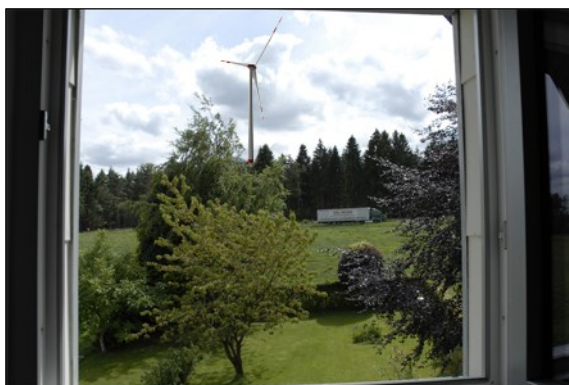
**Abb. 26: Nur im Weitwinkel wird die gesamte Anlage sichtbar (Fotomontage)**

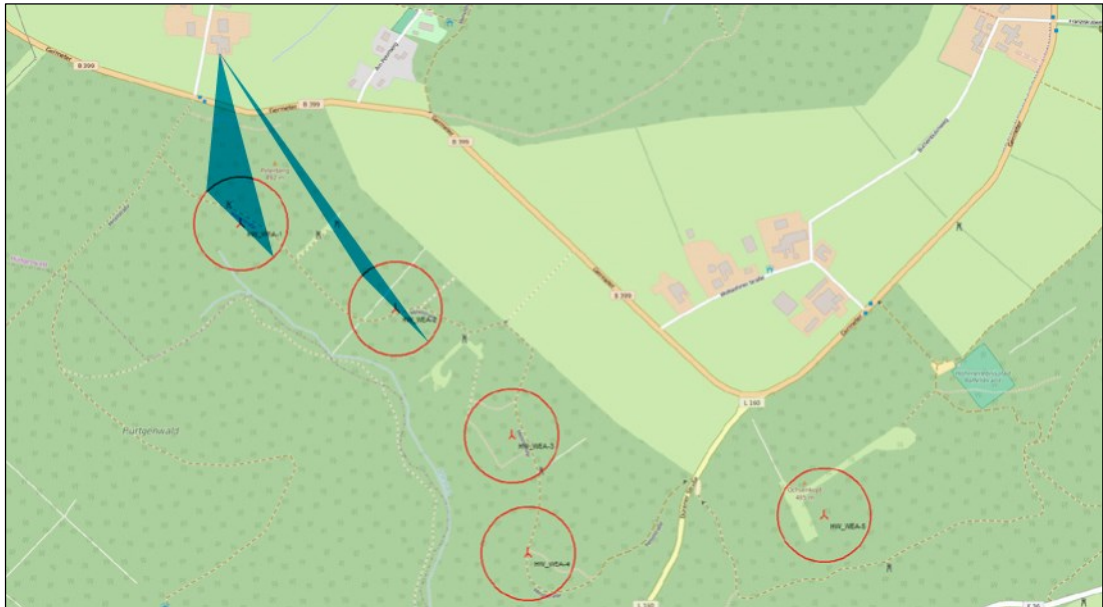
Abb. 27: Ausrichtung der WEA zum Standort [REDACTED] bei SW-Wind

Durch die Hauptwindrichtung Südwest werden die Rotorblätter der WEA 1 selten frontal zum Betrachter stehen. Dominanz und Sichtbarkeit treten auf diese Weise zurück, rotierende Bewegungen werden weniger wahrgenommen.

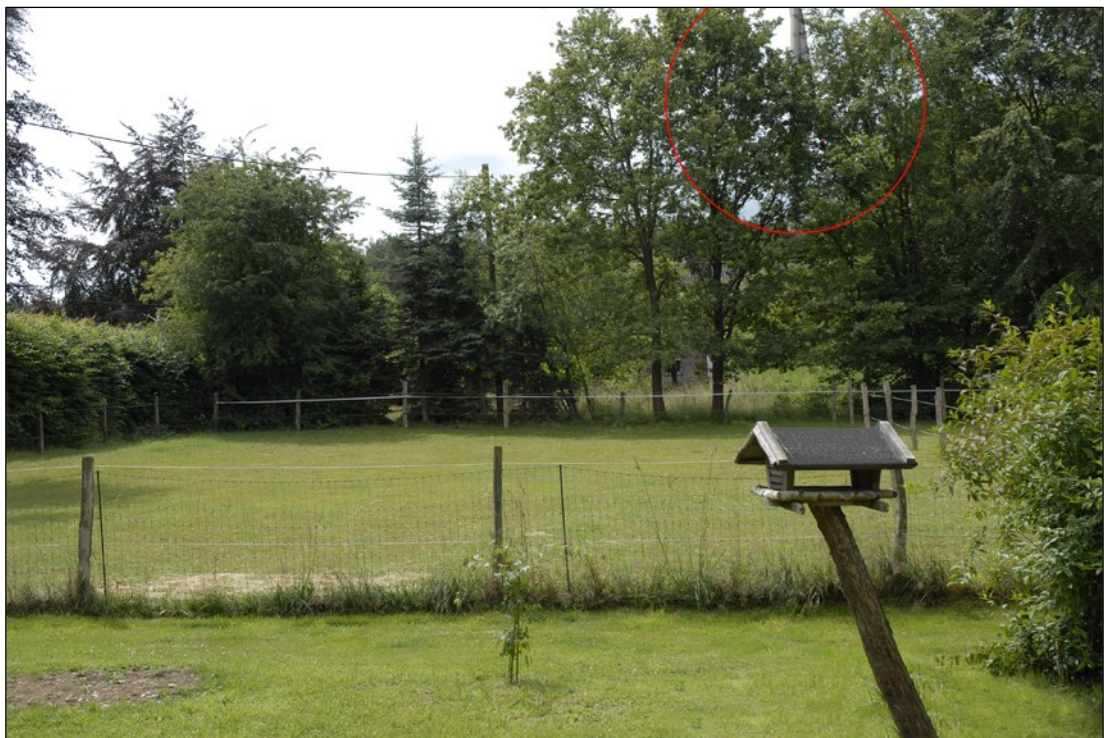
Abb. 28: Blick in Richtung WEA 1 (Fotomontage, [REDACTED])

Am stärksten sichtbar wird die WEA 1 von der Terrasse aus sein, weshalb dieser Standort für die Visualisierung ausgewählt wurde. Die Abb. 28 zeigt den Blick auf die geplante WEA 1. Im belaubten Zustand der Bäume wird der Mast nicht zu sehen sein, im unbelaubten Zustand wird er sich schemenhaft andeuten. Der Rotor wird oberhalb der Baumspitzen (etwa in Nabenhöhe) sichtbar sein.

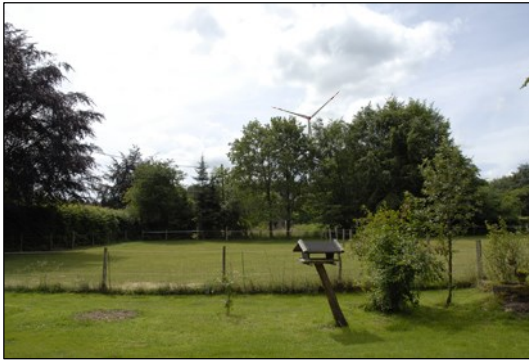
Abb. 29: Visualisierung der Gesamtsituation (Weitwinkel-Fotomontage, [REDACTED])

Die Visualisierung der Gesamtsituation zeigt, dass vor allem im unbelaubten Zustand die WEA 1 sichtbar sein wird.

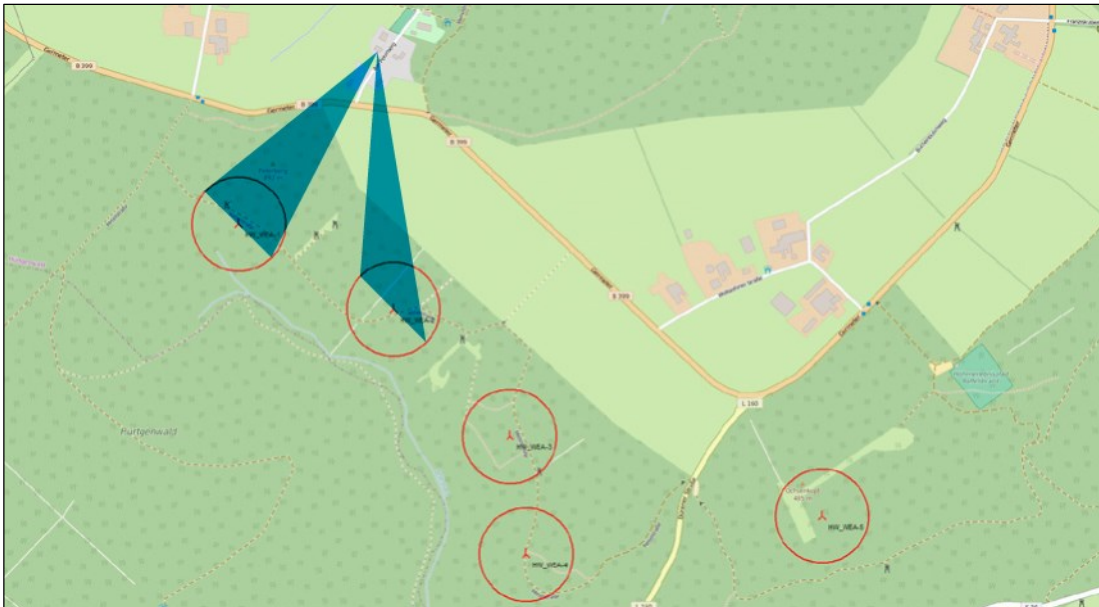
Abb. 30: Ausrichtung der WEA bei SW-Wind (Standort [REDACTED])

Ausgehend von einer Hauptwindrichtung aus Südwest wird die WEA 1 vermutlich frontal zu sehen sein. Die rotierenden Bewegungen sind folglich gut sichtbar, wobei zumindest im belaubten Zustand etwa die Hälfte des Rotors hinter den Bäumen verschwindet.

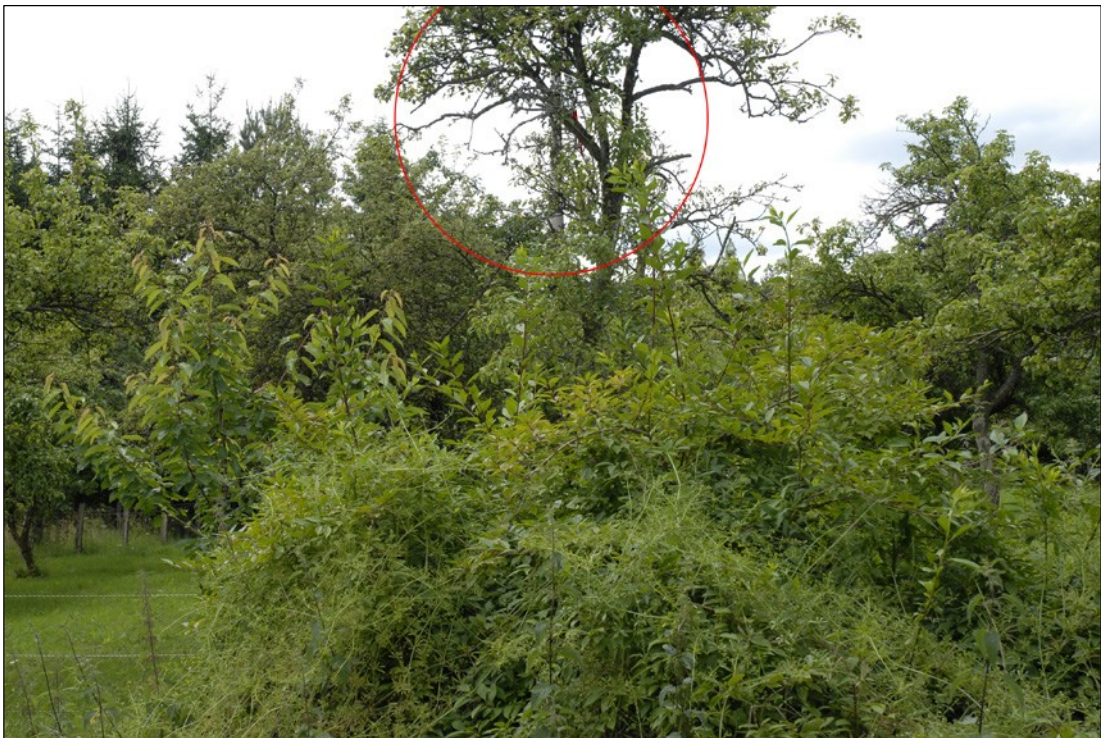
Abb. 31: Blick in Richtung WEA 1 (Fotomontage, [REDACTED])

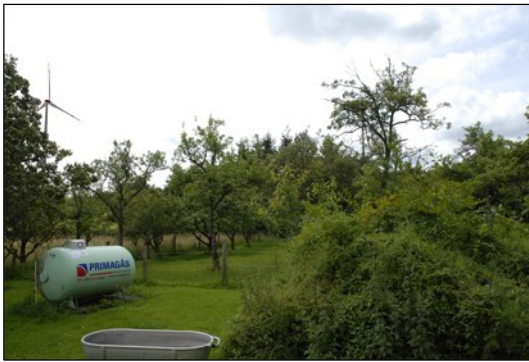
**Abb. 32: Visualisierung der Gesamtsituation, links WEA 2, rechts WEA 1 (Weitwinkel-Fotomontage, [REDACTED])**

Die Visualisierung der Gesamtsituation zeigt, dass auch die WEA 2 in Erscheinung treten wird. Je nach Position des Betrachters werden die WEA 1 und 2 sichtbar sein oder von den Bäumen verdeckt werden.

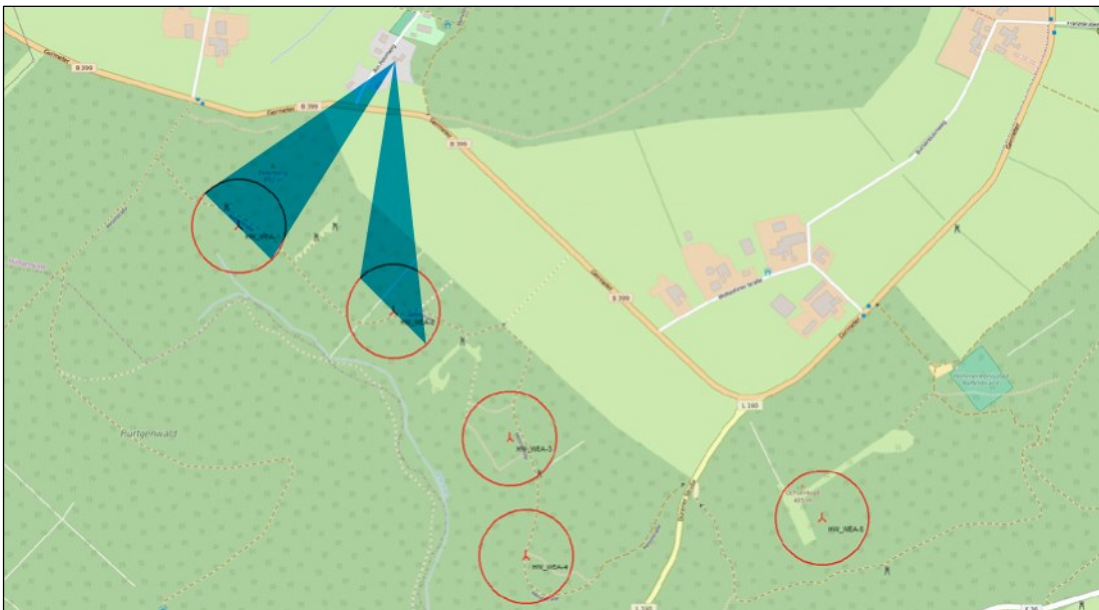
**Abb. 33: Ausrichtung der WEA bei SW-Wind (Standort [REDACTED])**

Bei einer Hauptwindrichtung aus Südwest werden die WEA 1 und 2 nahezu frontal zu sehen sein. Die rotierenden Bewegungen sind folglich gut sichtbar.

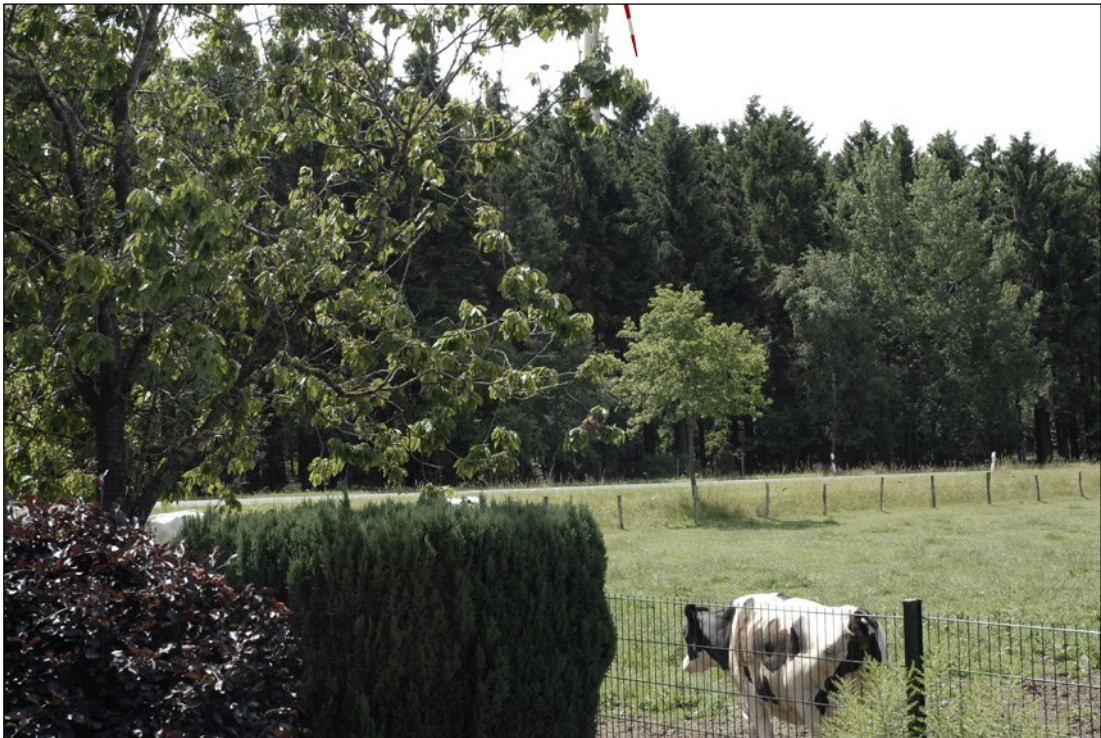
Abb. 34: Blick von der Terrasse in Richtung geplanter WEA 5 ([REDACTED])

Von der Terrasse liegt die geplante WEA 5 in knapp 500 m Entfernung. Die Abb. 34 zeigt eine Situation, bei der die Anlage kaum ins Auge fällt (bei normalem Betrachtungswinkel). Dieser Eindruck muss jedoch relativiert werden, da die Anlage lediglich an dieser Stelle (dem Fotostandort) von einem Baum verdeckt wird. Der Gesamteindruck (Abb. 35, Weitwinkelaufnahme) unterstützt dies: Die Anlage wird von dem Baum verdeckt, seitlich davon wäre allerdings die Sicht nahezu frei.

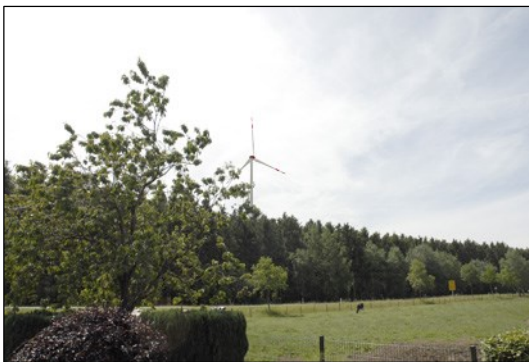
Abb. 35: Gesamteindruck: Die WEA 5 ragt an diesem Standort deutlich über den Wald hinaus. Bäume im Vordergrund können die Sicht brechen. (Weitwinkel-Fotomontage)

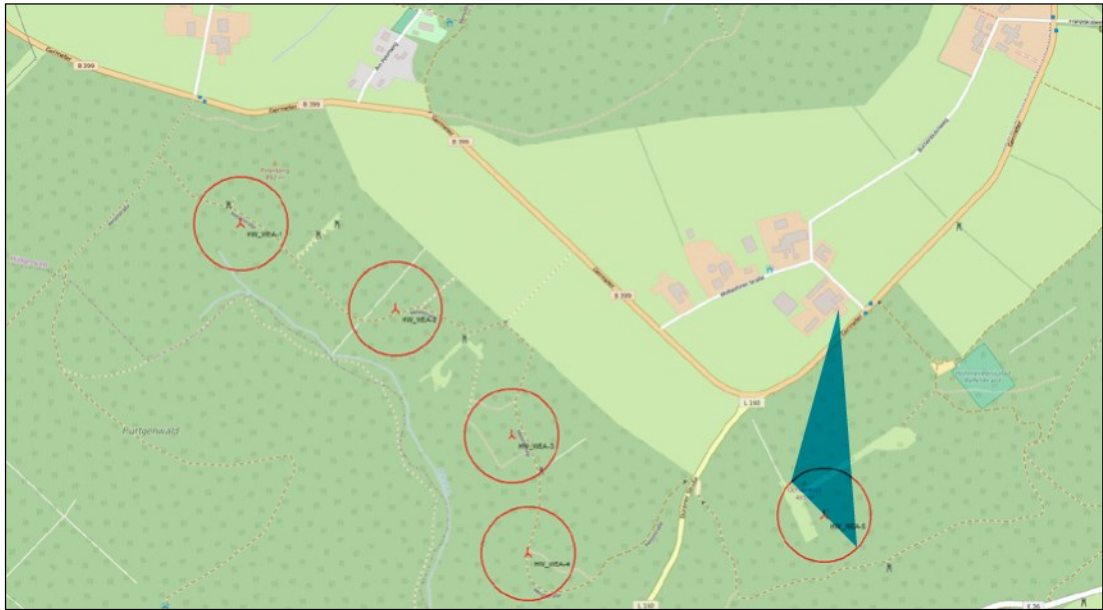
Abb. 36: Ausrichtung der WEA zum Standort [REDACTED]

Bezogen auf die Hauptwindrichtung „Südwest“ wird der Blick auf die WEA 5 in etwa so ausfallen wie die Fotomontagen es vorgeben. Die WEA wird sich für den Betrachter etwas im 45°-Winkel darstellen (vgl. Abb. 36). Dies wirkt sich zusätzlich minimierend auf die drehenden Bewegungen aus.

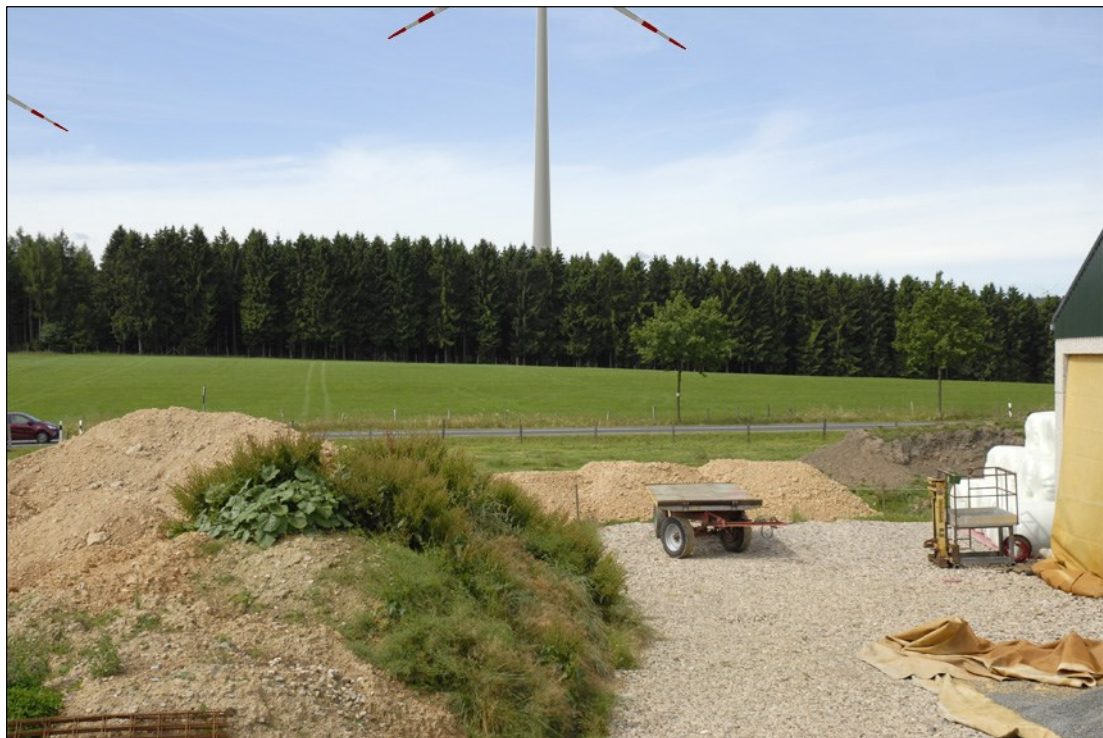
Abb. 37: Blick vom Balkon (1. OG) auf die WEA 3 (Fotomontage, links WEA 4)

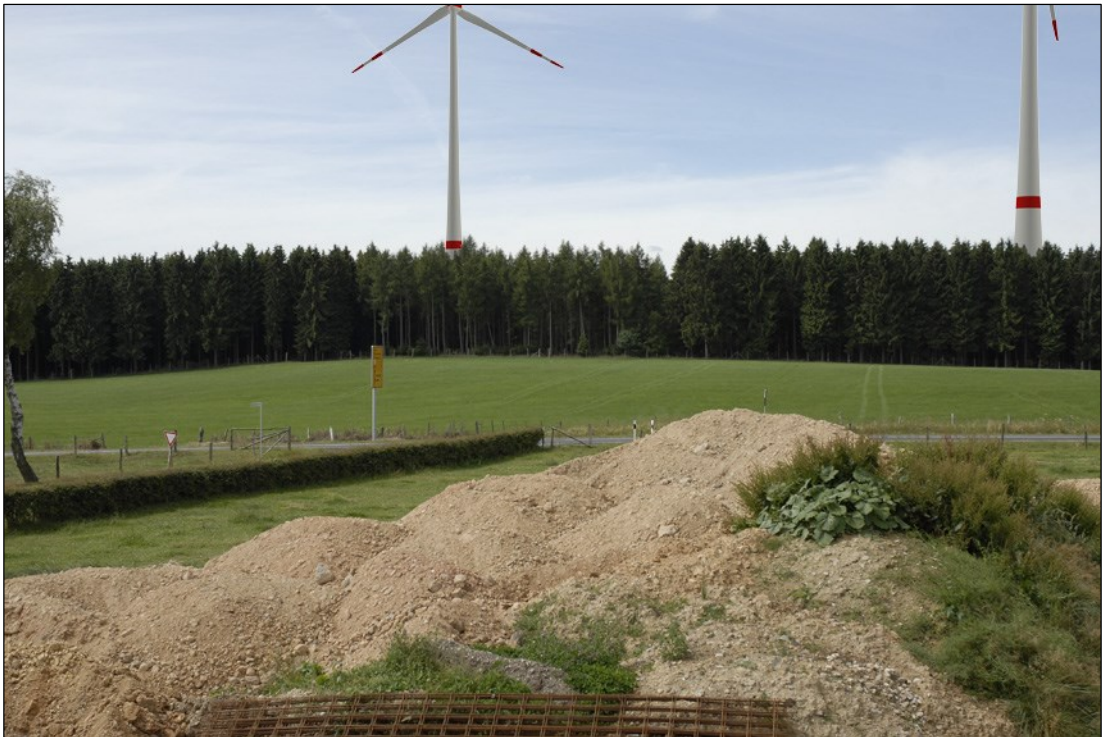
**Abb. 38: Blick vom Balkon (1. OG) auf die WEA 4 (links) (Fotomontage)**

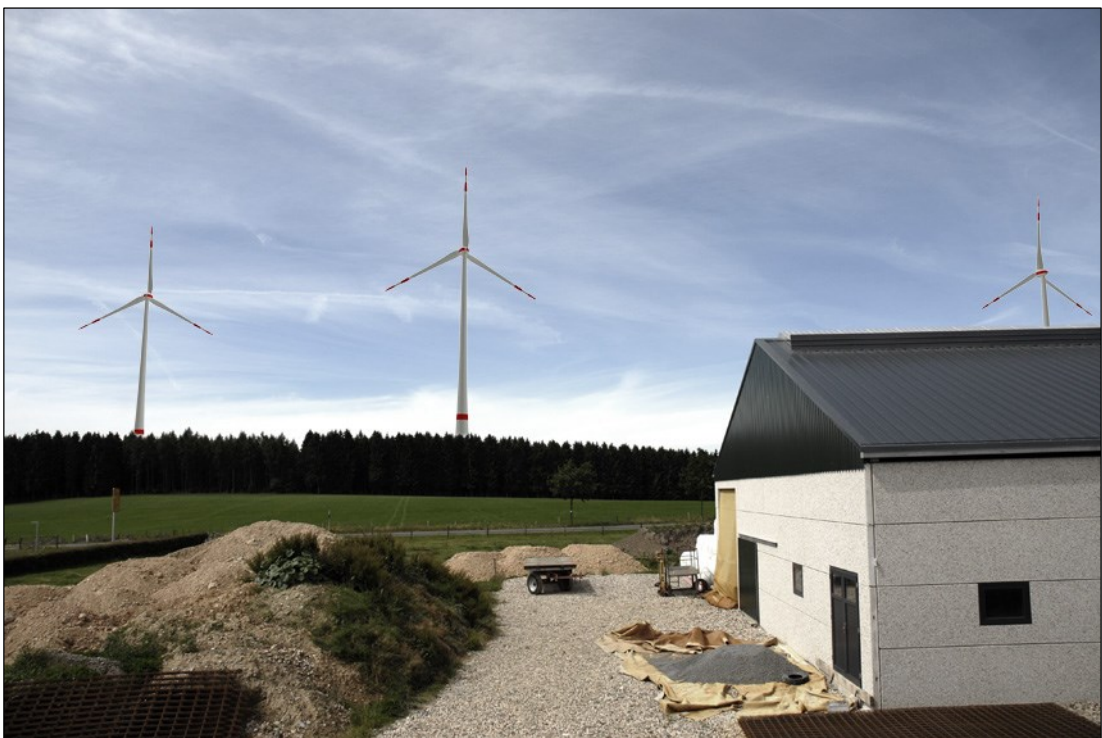
**Abb. 39: Gesamteindruck vom Balkon (1. OG, Weitwinkel-Fotomontage):  
WEA 4,3 und 2 (von links nach rechts)**

Mit Hilfe der Weitwinkel-Fotomontage (Abb. 39) wird erkennbar, dass besonders die WEA 3 und 4 aus der Szenerie heraustreten, während die WEA 2 größtenteils durch das landwirtschaftliche Gebäude verdeckt wird.

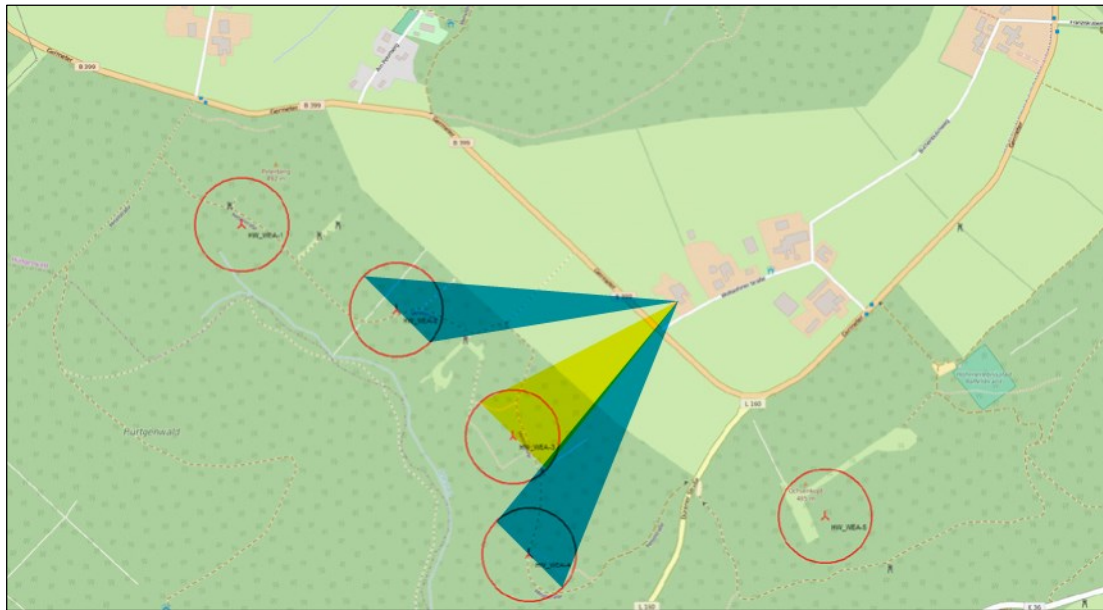
Abb. 40: Ausrichtung der WEA zum Standort [REDACTED] bei SW-Wind

Bei einer Ausrichtung der WEA zur Hauptwindrichtung (Südwest) stehen die Rotoren der Anlagen 3 und 4 in voller Breite zum Betrachter. Die Rotorbewegungen werden entsprechend gut wahrnehmbar sein. Der Sichtwinkel zu WEA 1 und 2 spitzt sich erheblich zu, WEA 5 wird komplett von der Seite zu sehen sein.
